# 和歌山市六十谷水管橋の崩落事象の現地調査速報

Quick report of reconnaissance on Musota water pipeline bridge collapse

愛媛大学 大学院理工学研究科

森 伸一郎

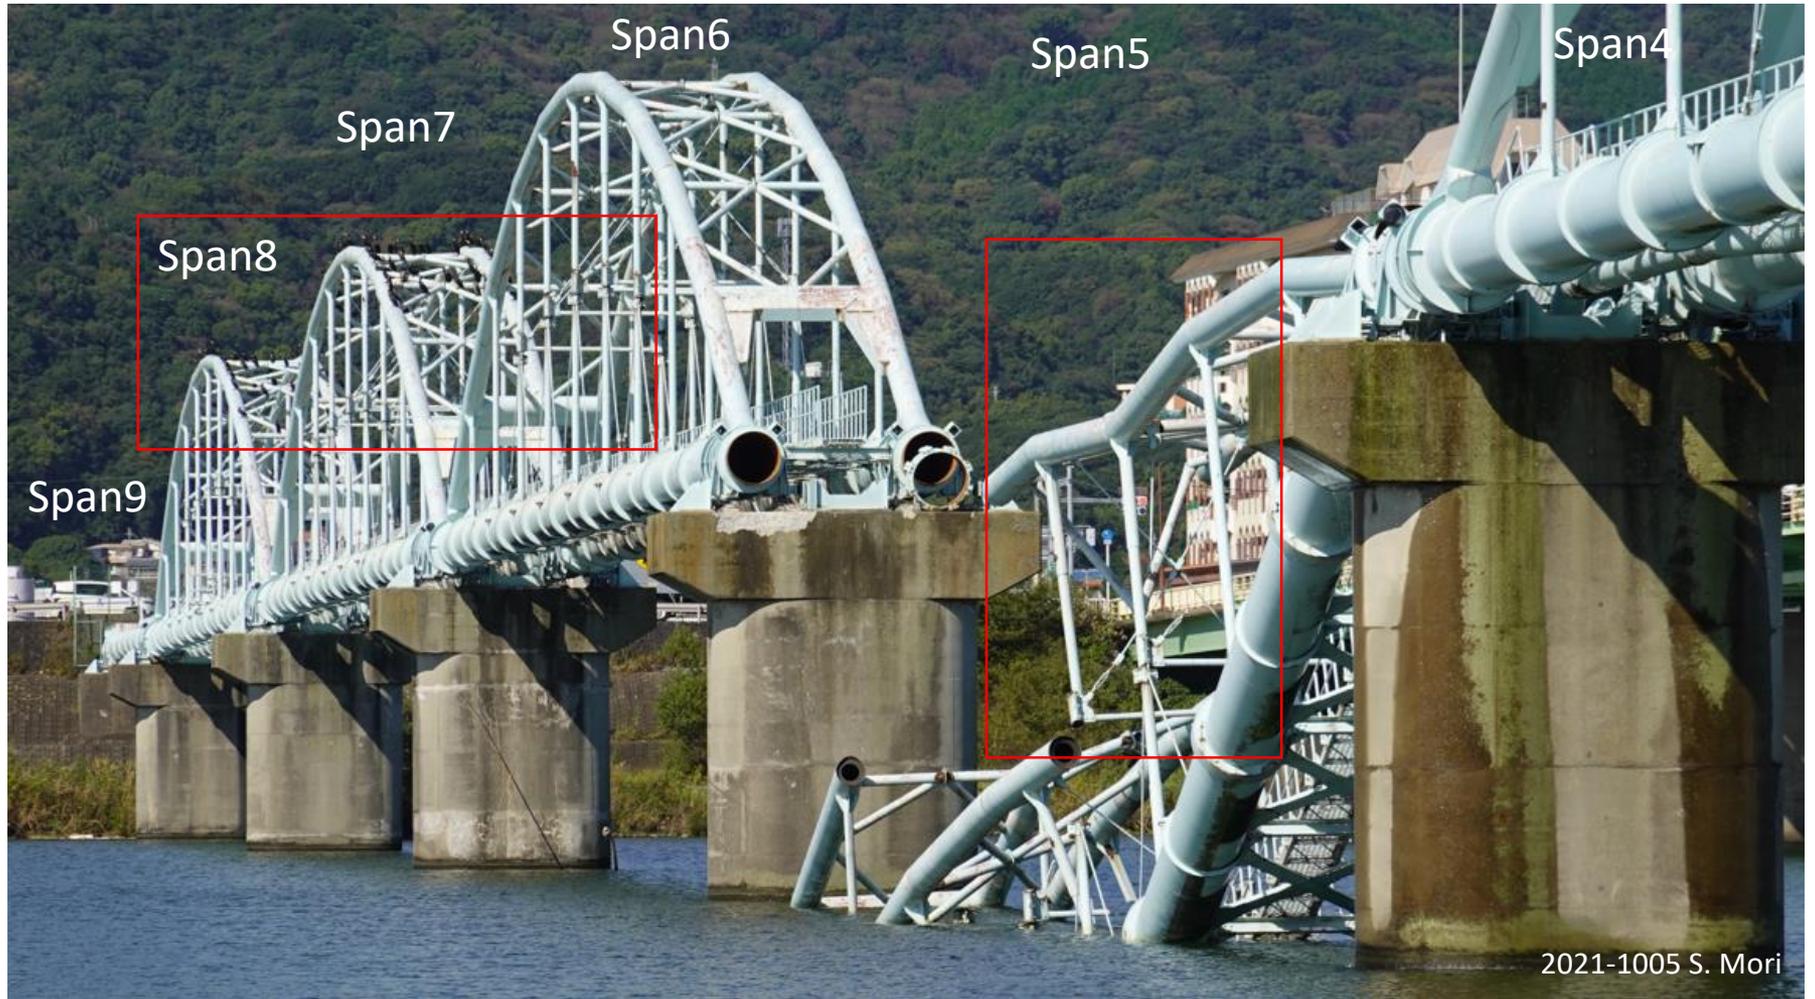
左岸側畔から撮影。拡大すると様々なものが見える。Span5が崩落径間。写真奥側(右岸側)に順にSpan6,7,8(ランガー橋)、Span9(パイプビーム橋)。

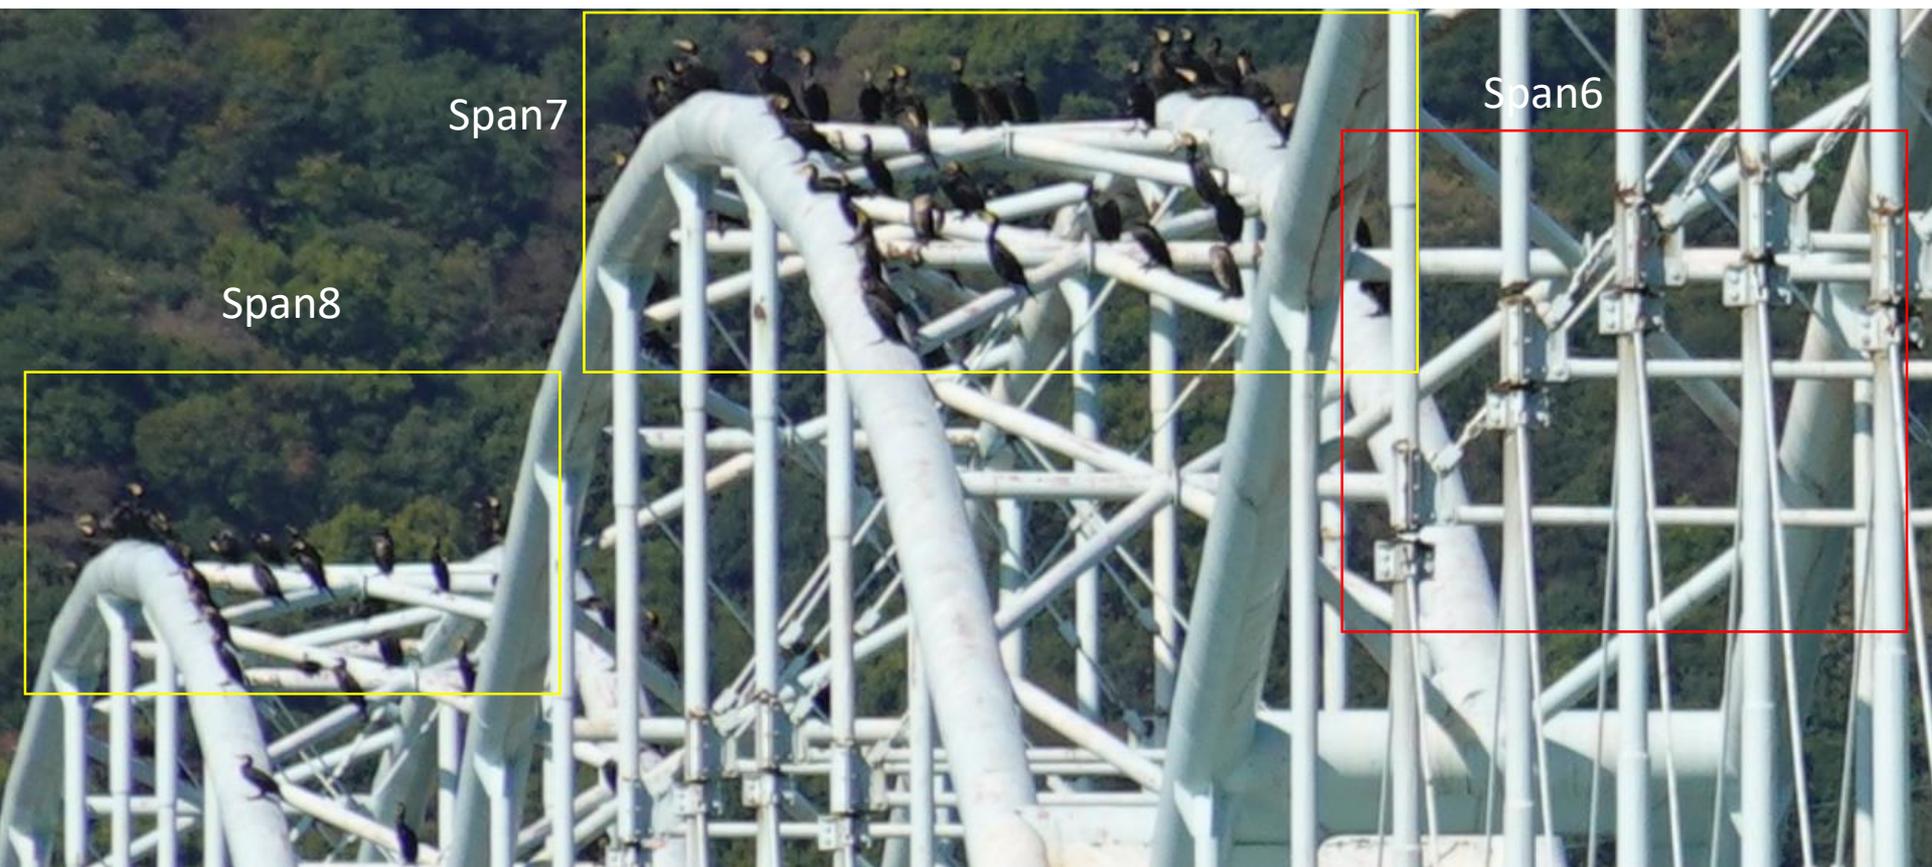
アーチリブにカワウの群れ (Span7,8)

吊材の中間部の振止材定着部の上下に腐食による錆色が見える。

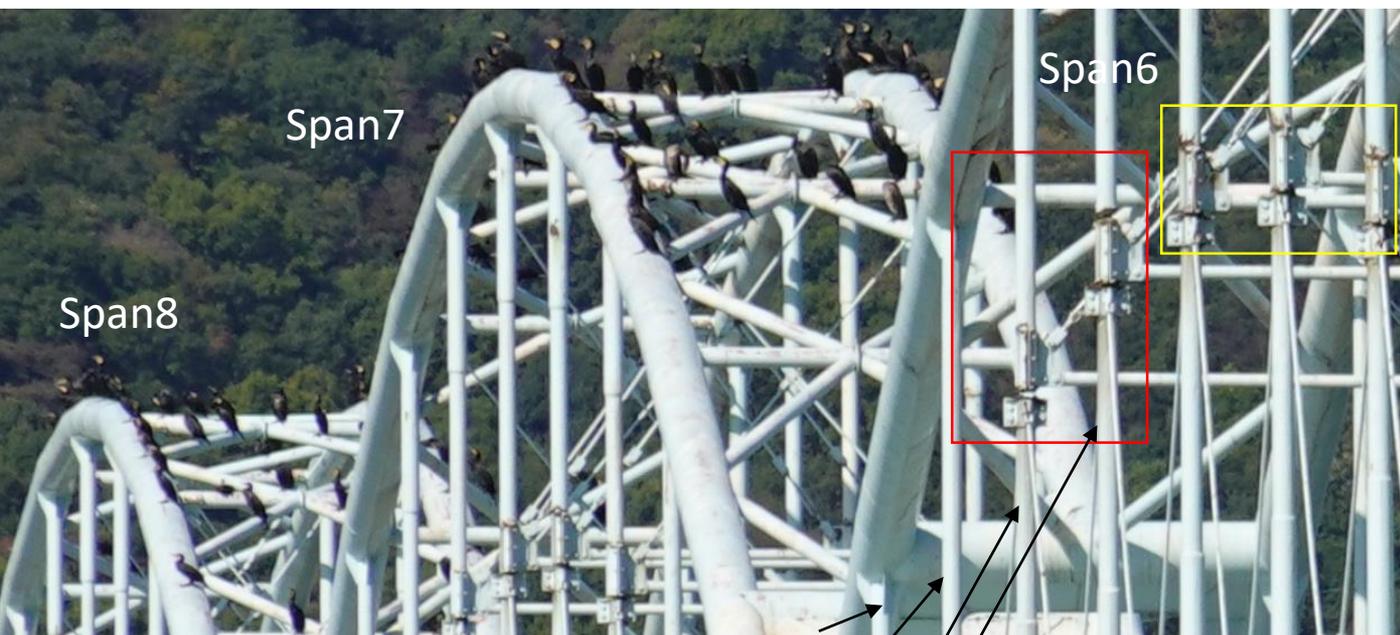
SS9D  
SS8D  
SS7D  
SS6D

破断部のすきまからアーチリブ材が見える（でも、わかりにくい）

振止材定着部の上下は腐食の錆色は見えるが、破断による開きは確認できない。

一瞥してわかるような明瞭な破断は視認できないが、望遠＋拡大により凝視すれば視認可能である。

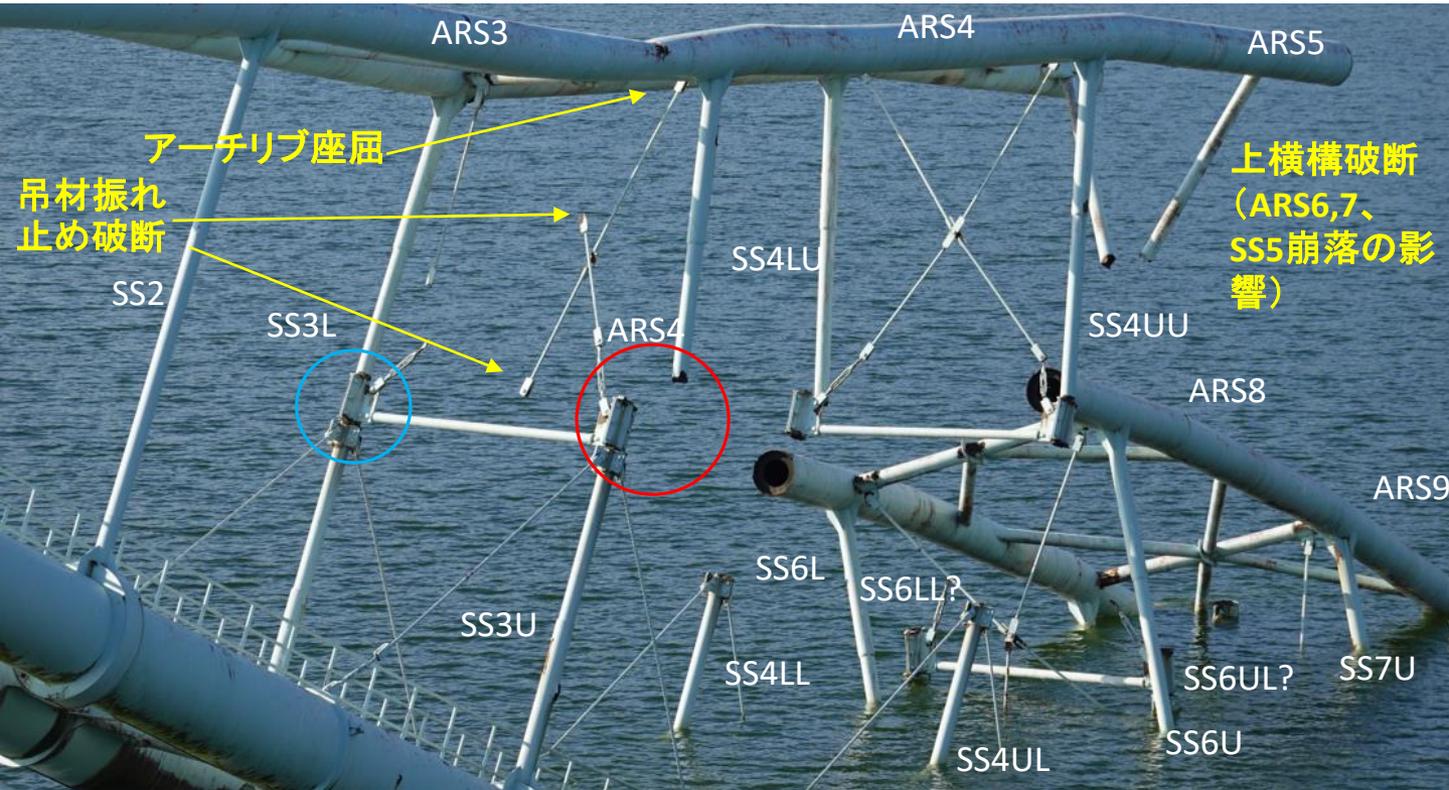
ARS3とARS4との間でアーチリブが座屈して下に曲がっている。これは、吊材SS1からSS3までは生きていたのに対して、SS4以降の中央部は破断したからである。

吊材SS3L(下流側)は生き、SS3U(上流側)は破断している。

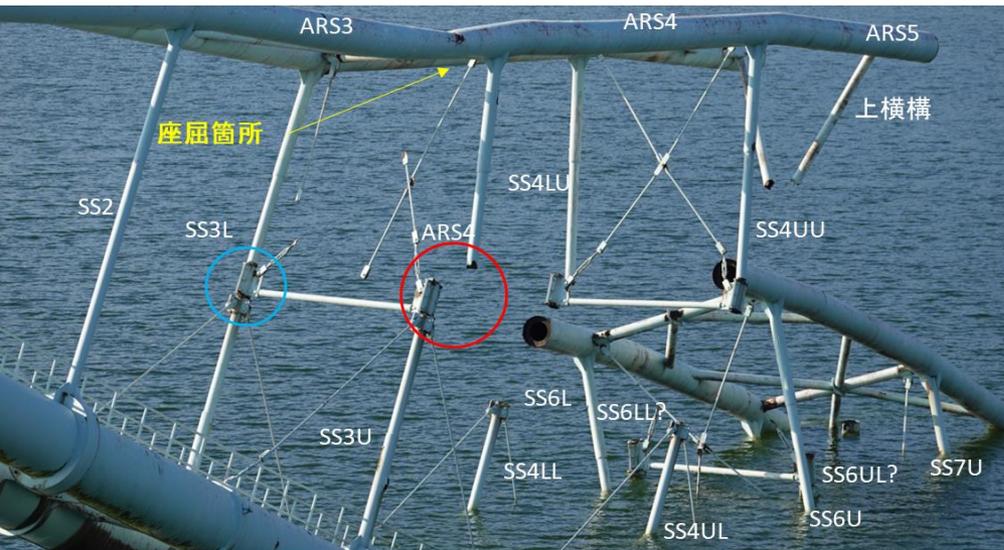
吊材SS3L(下流側)は活き、SS3U(上流側)は破断している。腐食や塗装の劣化の程度に大差はない。SS4U、SS4Lも破断しており、破断面の両面を見ると、いずれも腐食が著しい。定着部上面の堆積物滞水の腐食、定着金物と吊材の間のすきま腐食、吊材パイプ内部からの腐食と推察。

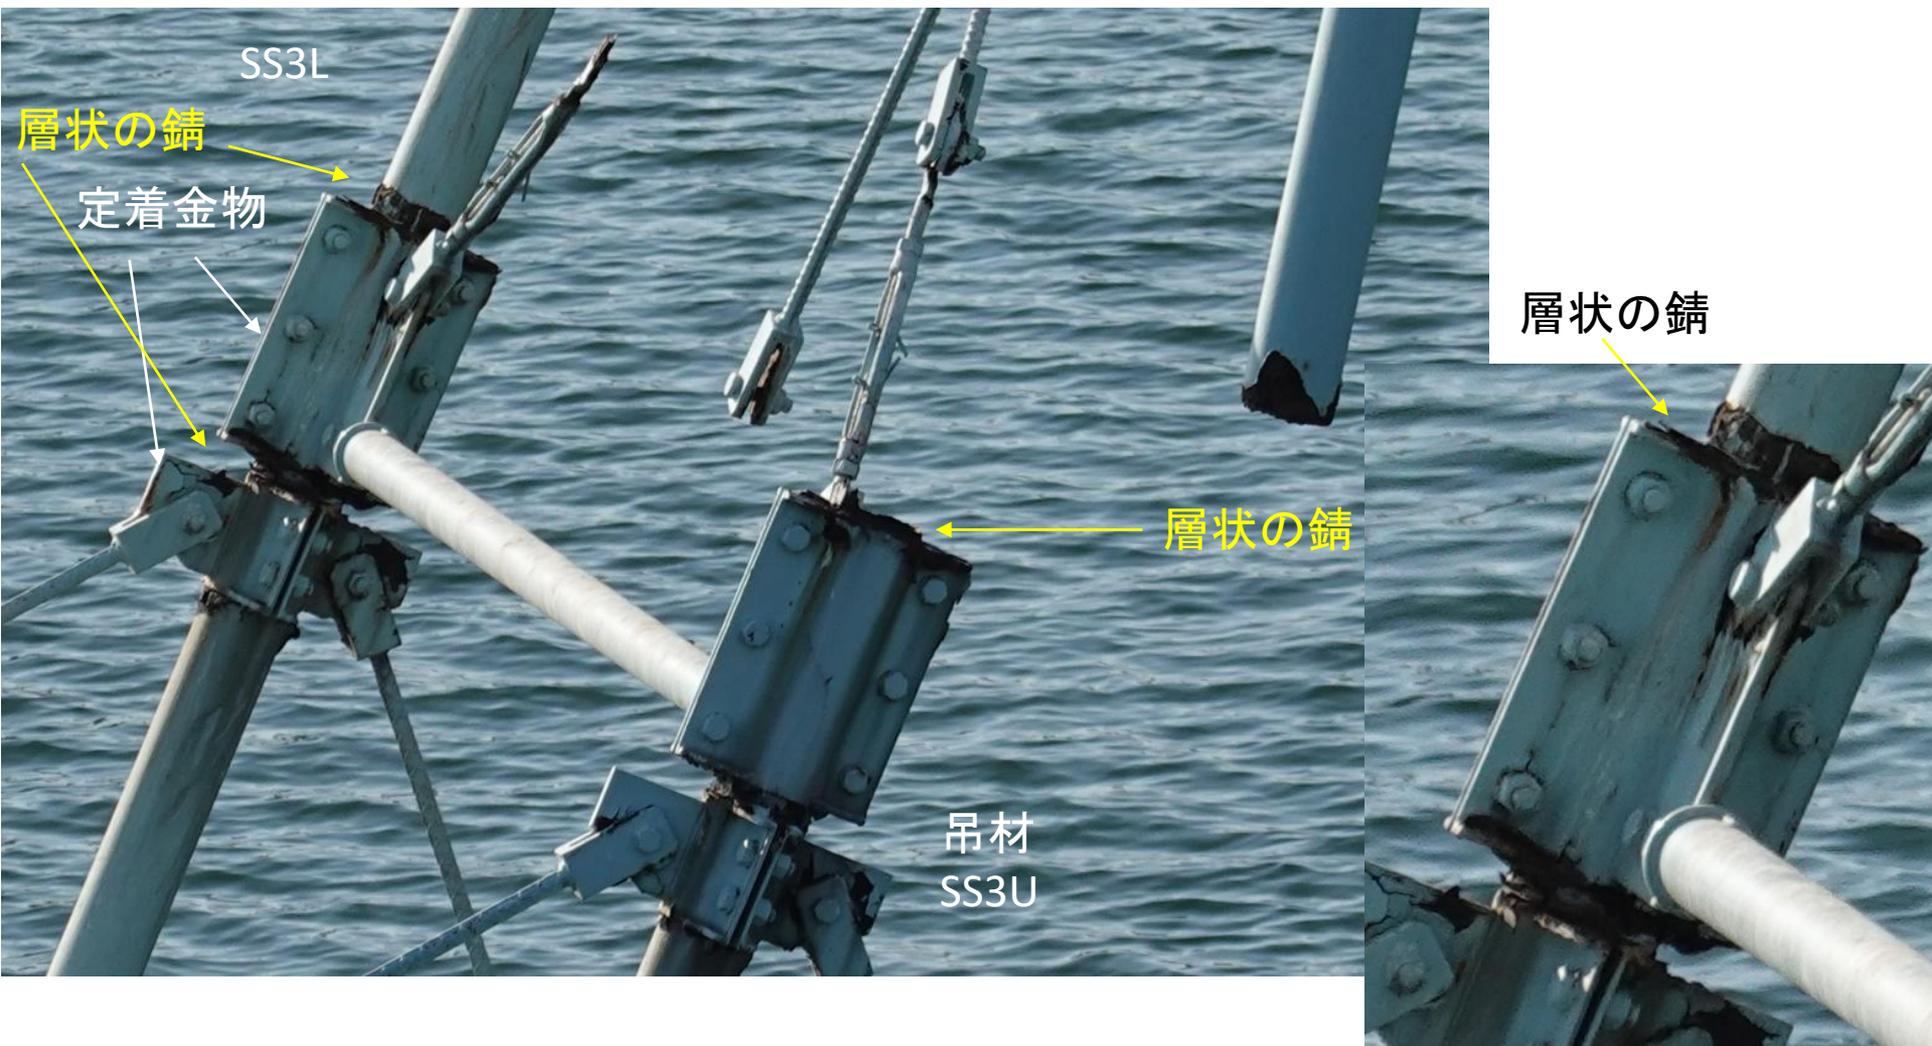
吊材SS3L(下流側)は活き、SS3U(上流側)は破断している。腐食や塗装の劣化の程度に大差はない。SS3Lの定着金物

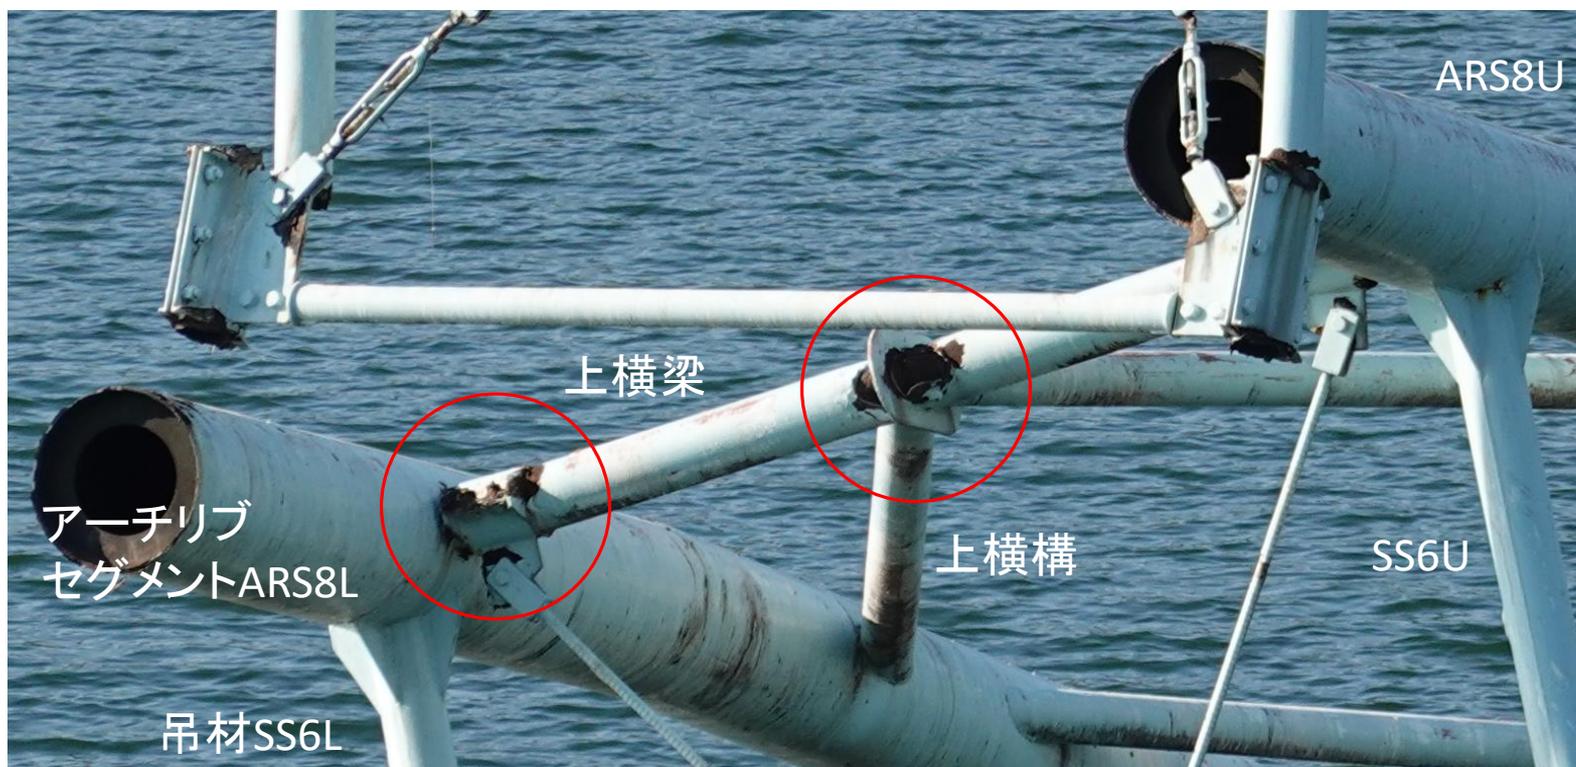
吊材SS6とアーチリブARS8との格点を繋ぐ上横梁には、端部と中央部に大きな面積の腐食が見られる。確認が必要であるが、孔が開き貫通しているものと思われる。構造部材を、ここまで放置しておくのは、点検・判断が適切になされていたとは考え難い。

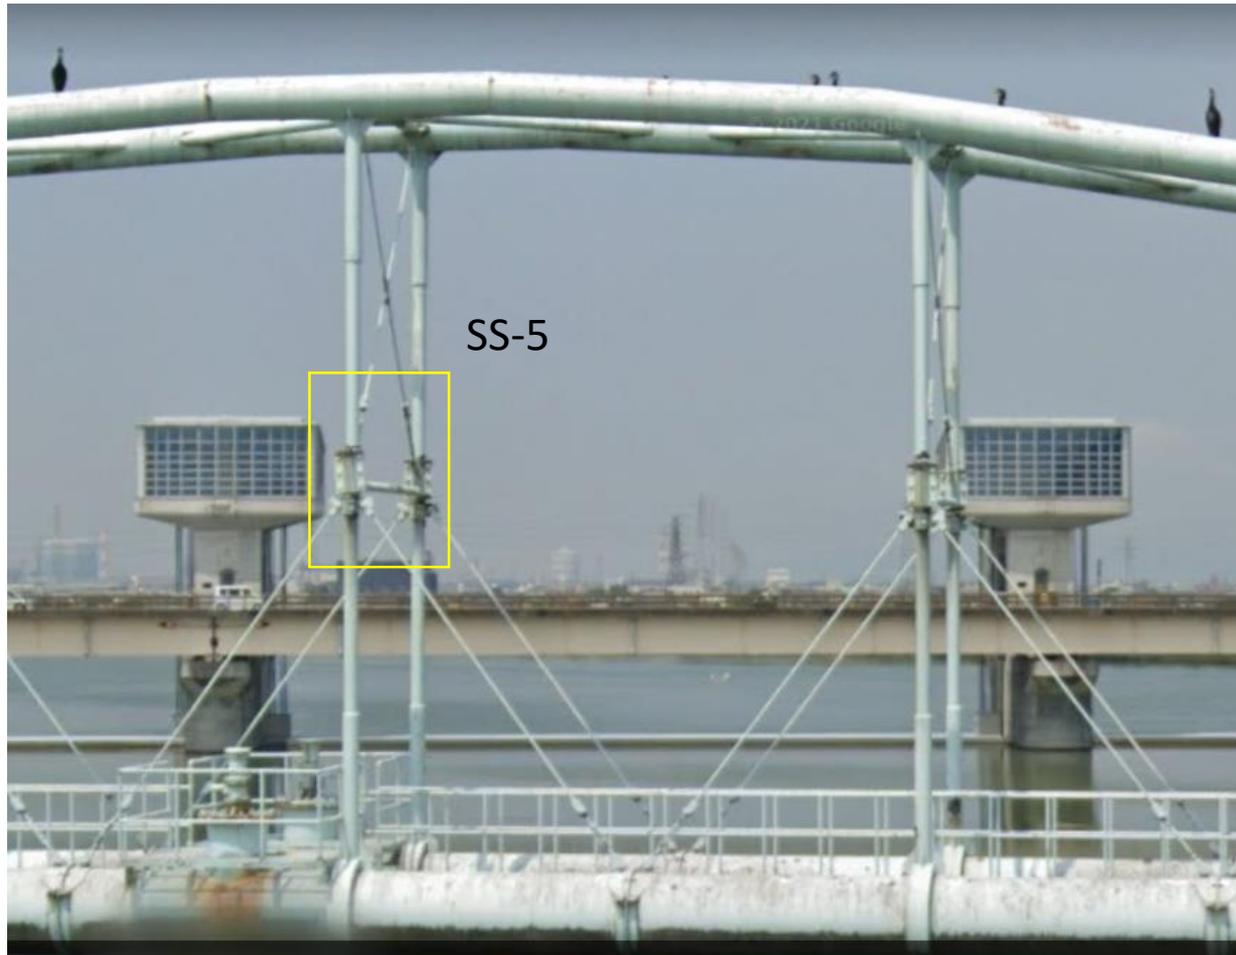
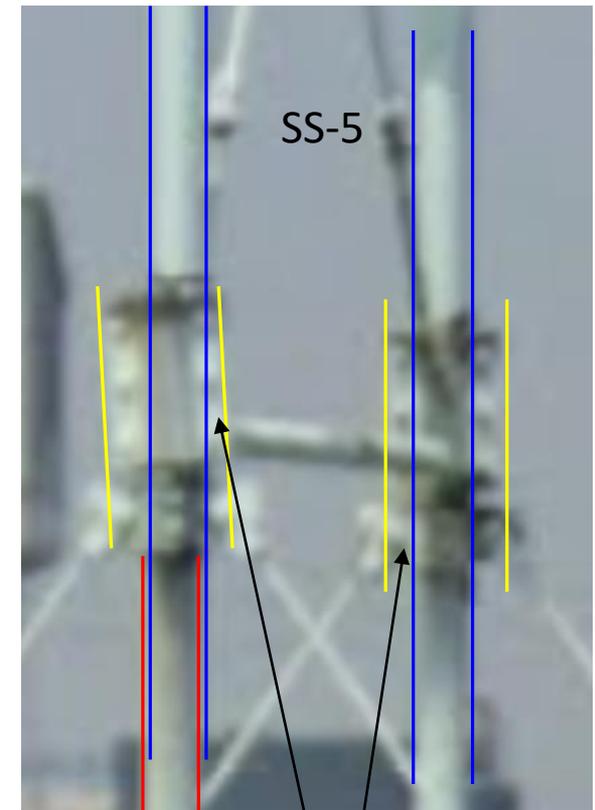
振止材中間定着部

径間Span5の吊材SS-5(上流側)が振止材中間定着部上部で破断していると推定(定着部が吊り材に対して左に傾いており、定着部を挟んで上下吊材の間に水平ずれが見られる)。SS-5下流側(奥側)は定着部下部が腐食色

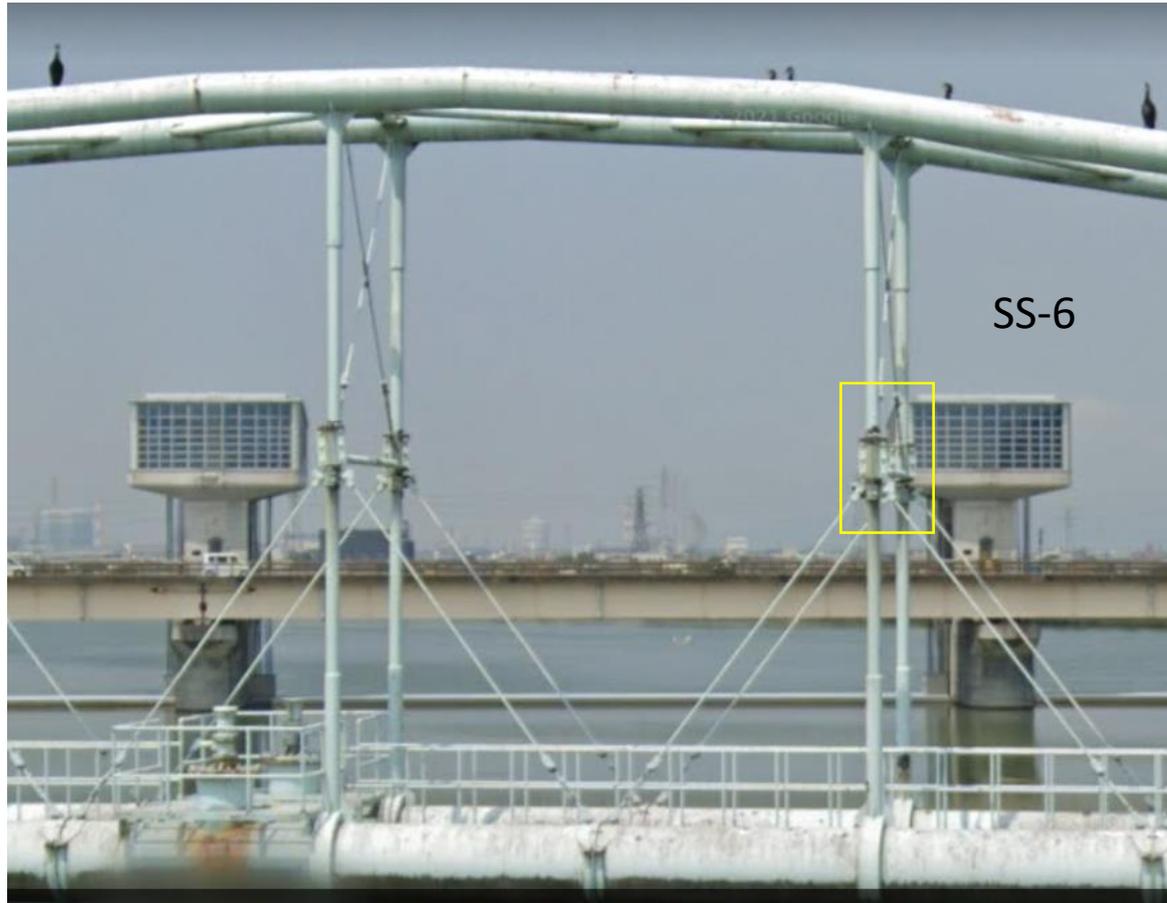
吊材パイプと定着の間に背景の空が見える。

吊り材鋼管の外縁線よりも内側に背景の大堰のコンクリートが視認できる。つまり破断している

径間Span5の吊材SS-6(下流側)が振止材中間定着部下部で破断していると推定(吊り材外縁部より内側に挟んで吊材の間に水平ずれが見られる)。SS-5上流側は定着部上下部が腐食錆色。

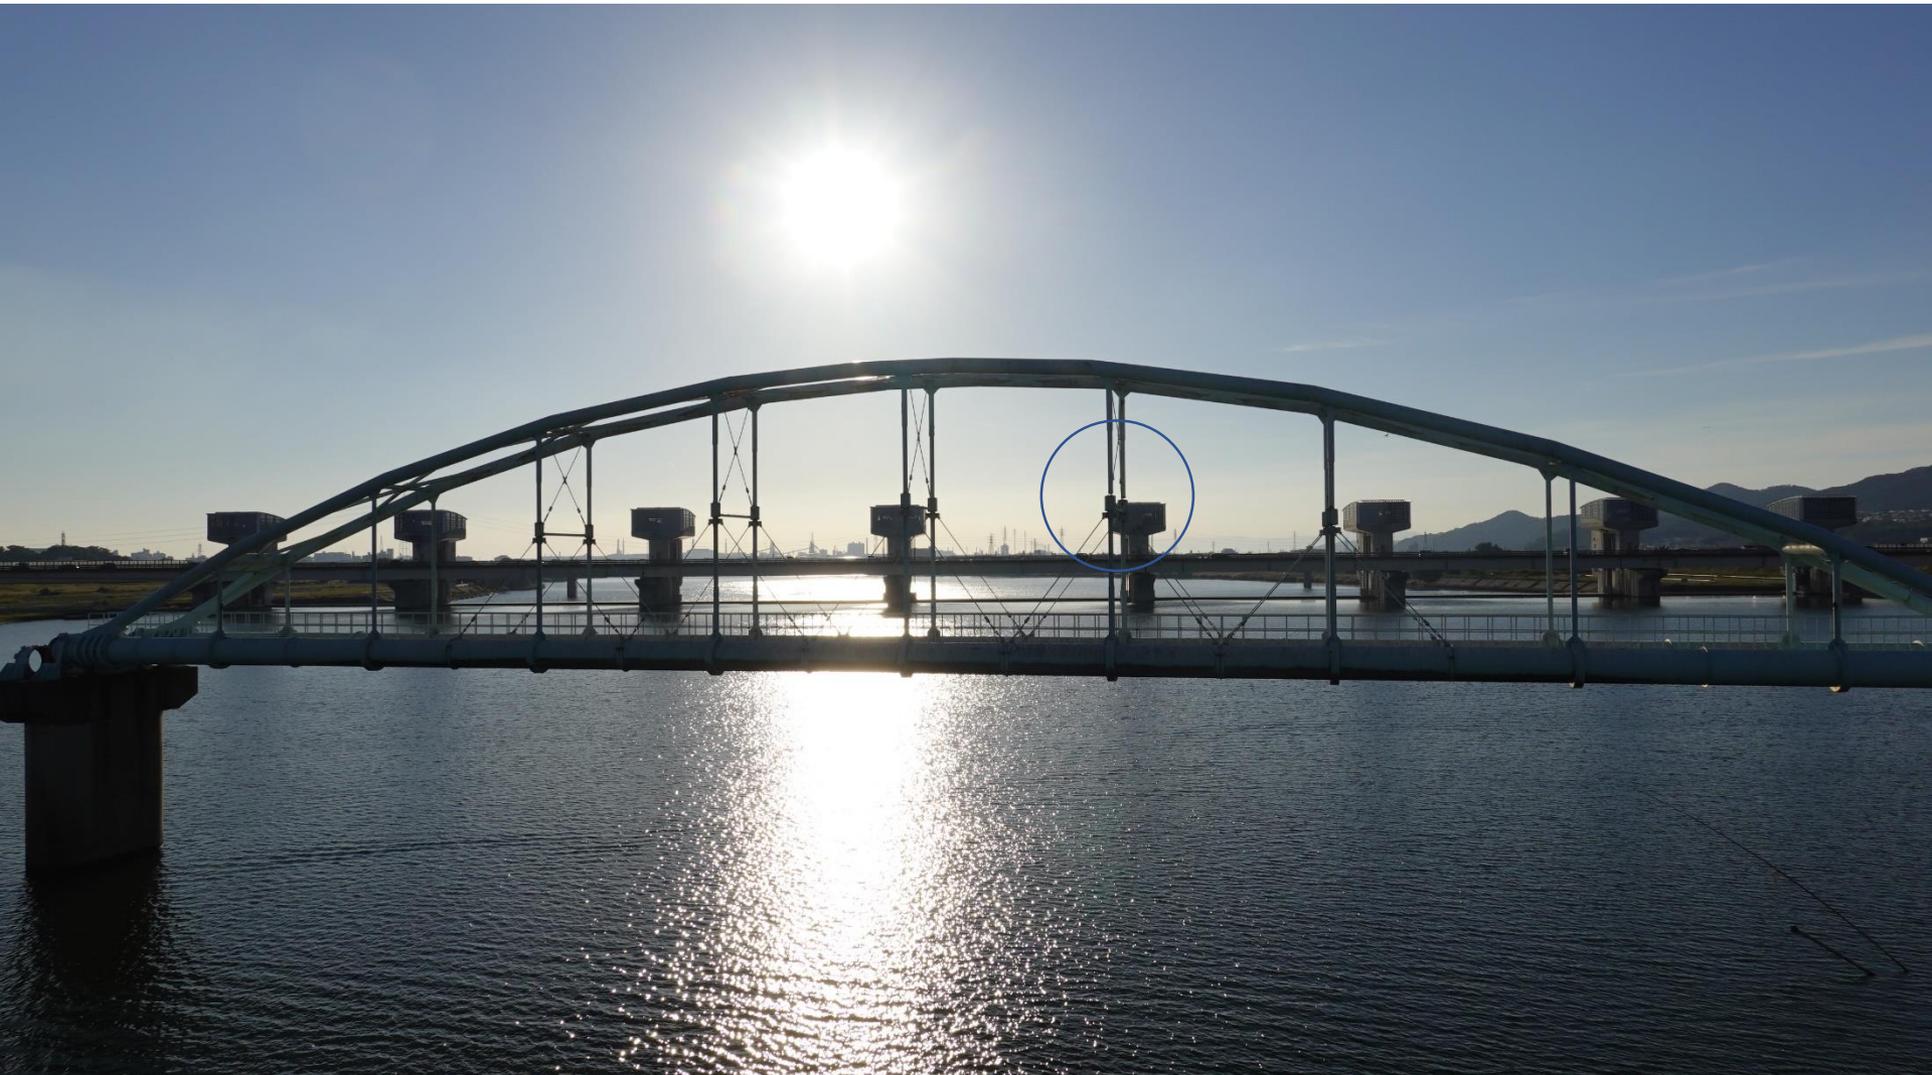
この写真を撮影した16:17初めて破断を認知できた

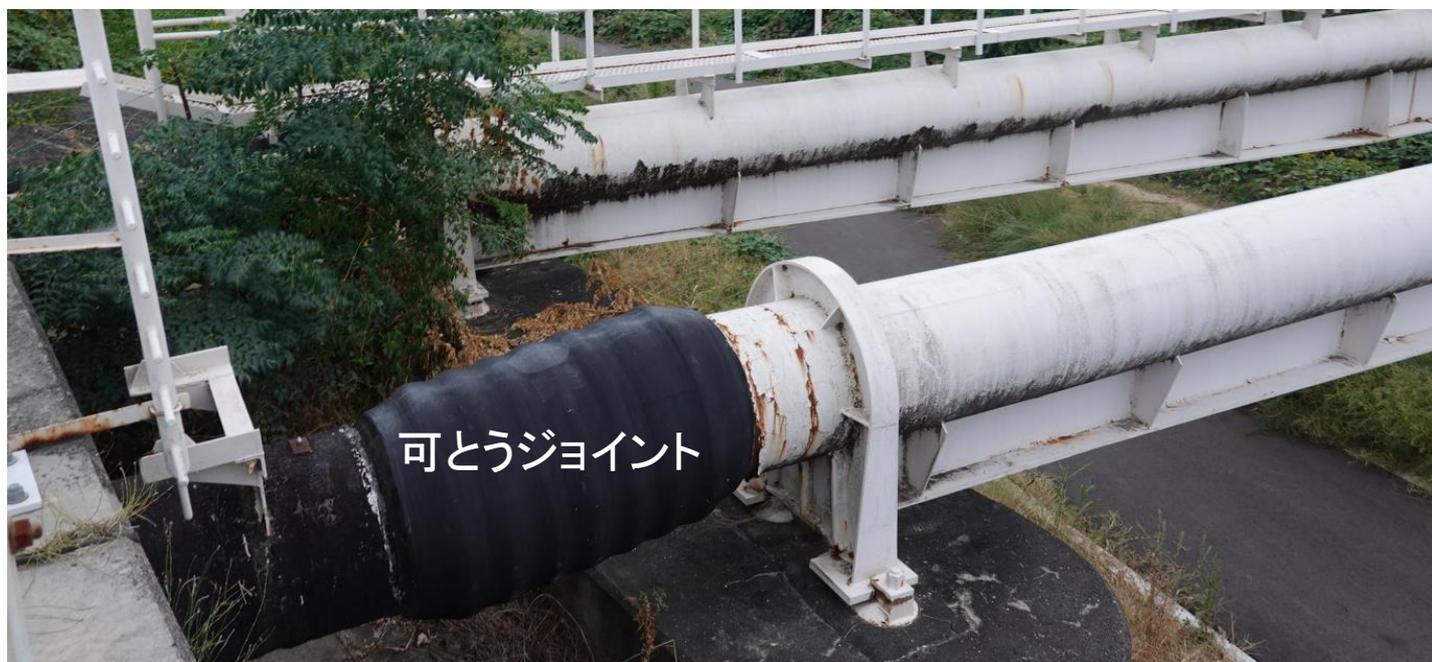
フランジ補剛鋼桁のウェブ部分に錆汁がおびただしい補剛桁部や通水管下面も塗装の劣化が見られる。

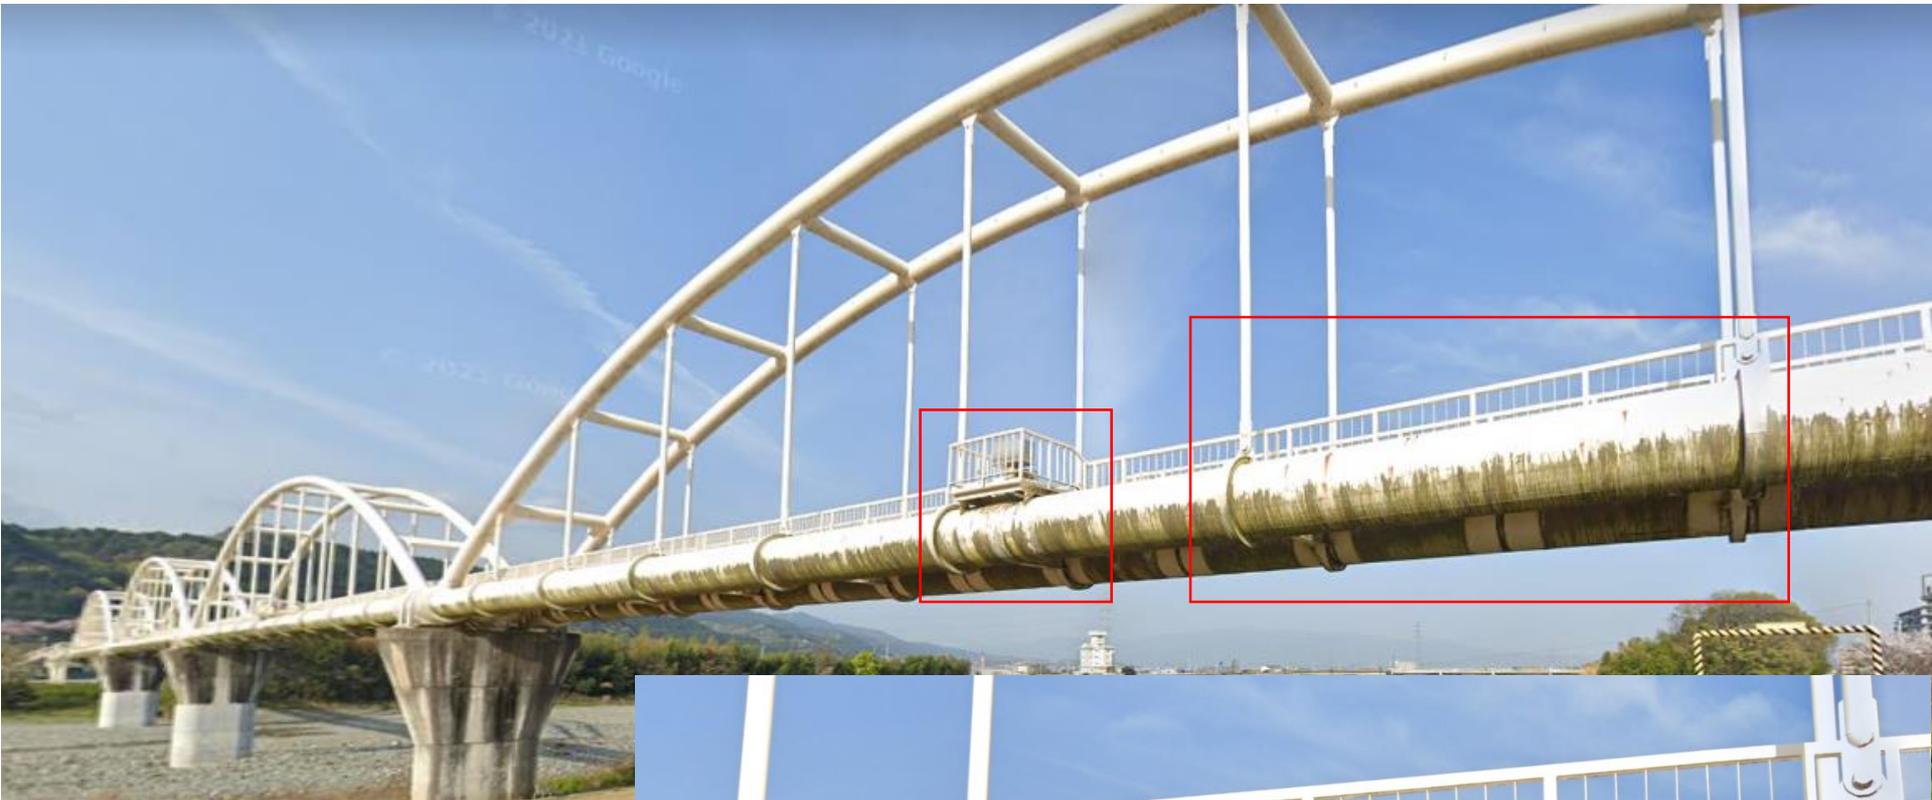
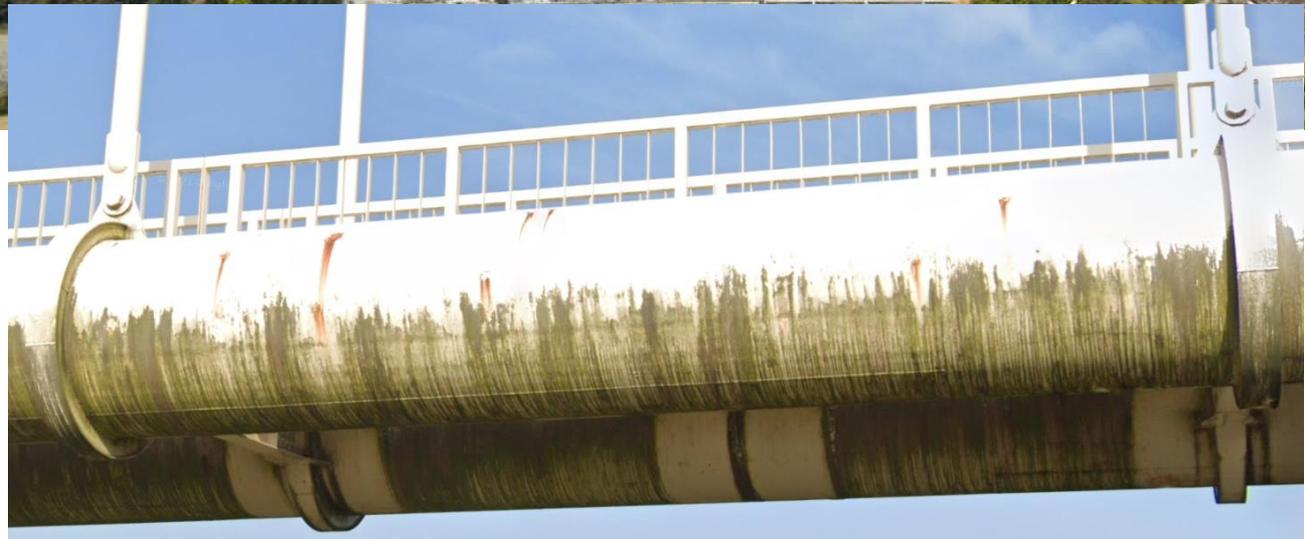
アーチに損傷なし  
水管に錆汁が散在

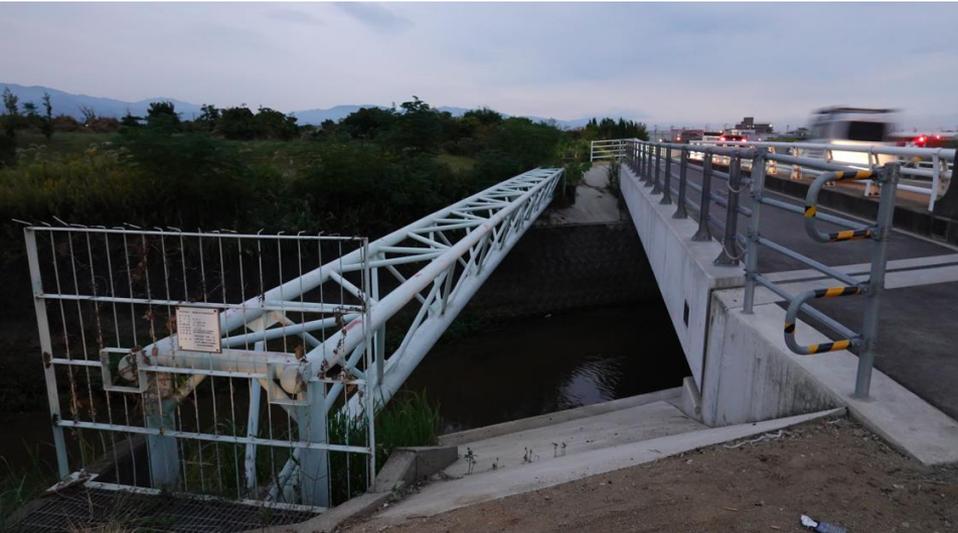
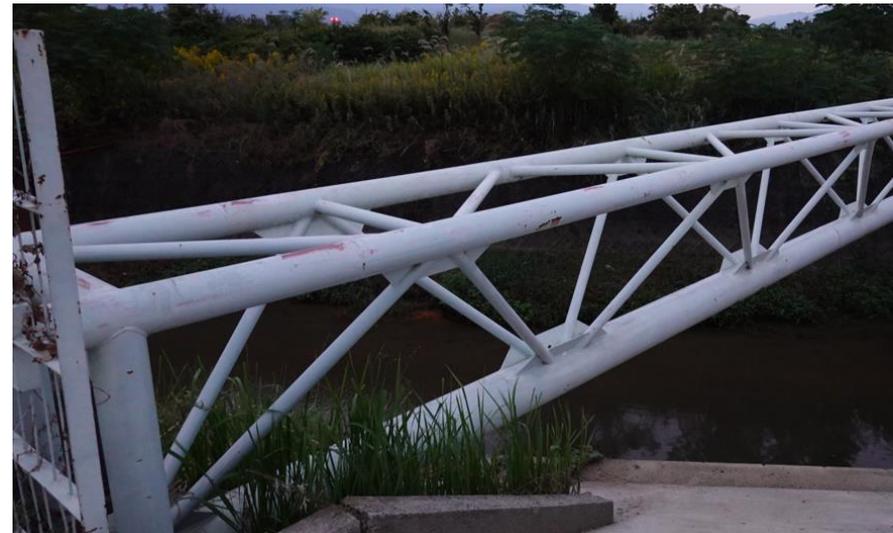
三角形トラス補剛水管橋。現地に行けば、塗装の劣化、外的起因の錆などが確認できた。

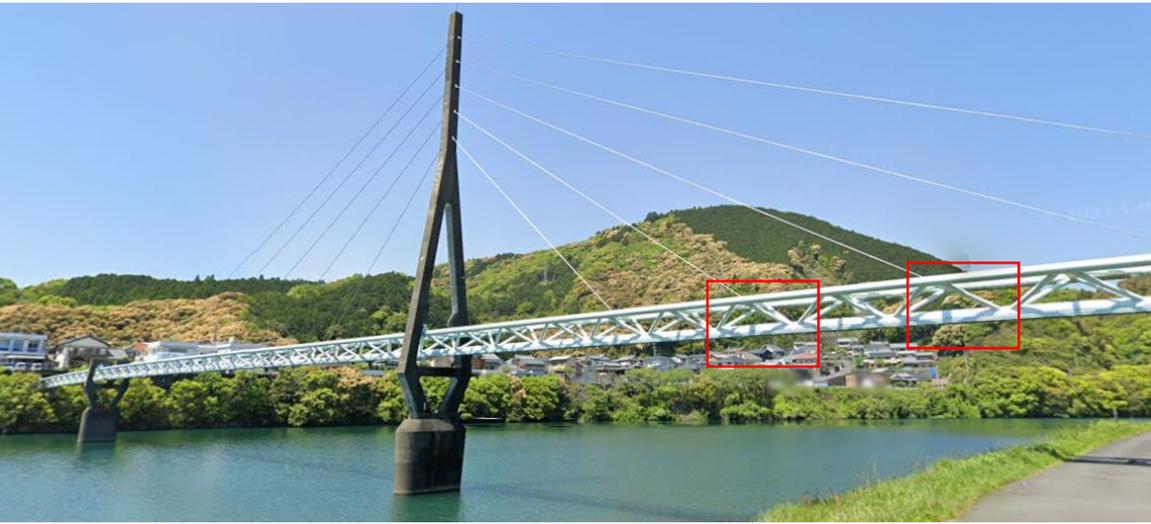
ケーブル定着部、  
トラス材、損傷なし。  
汚れは下面  
と上流側側面に  
集中。

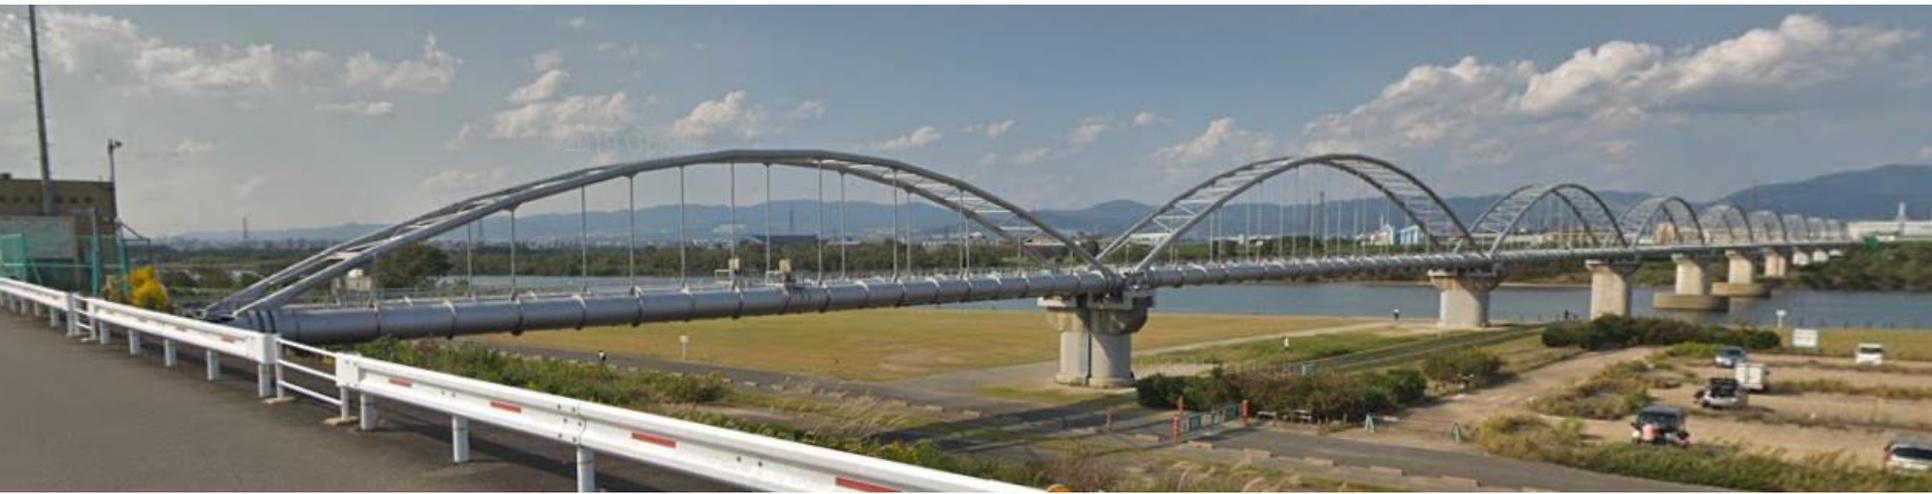
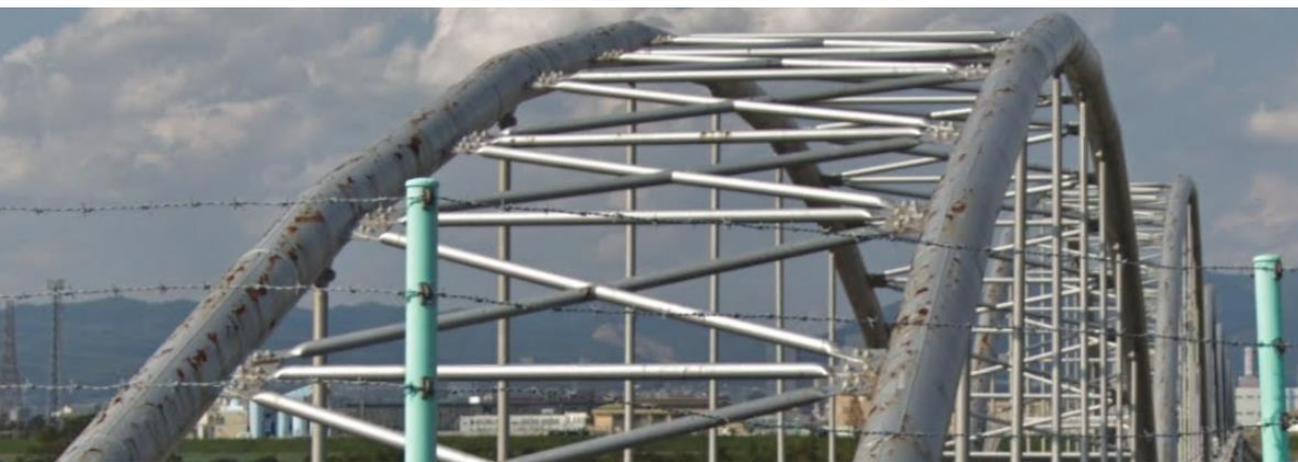
腐食進行中

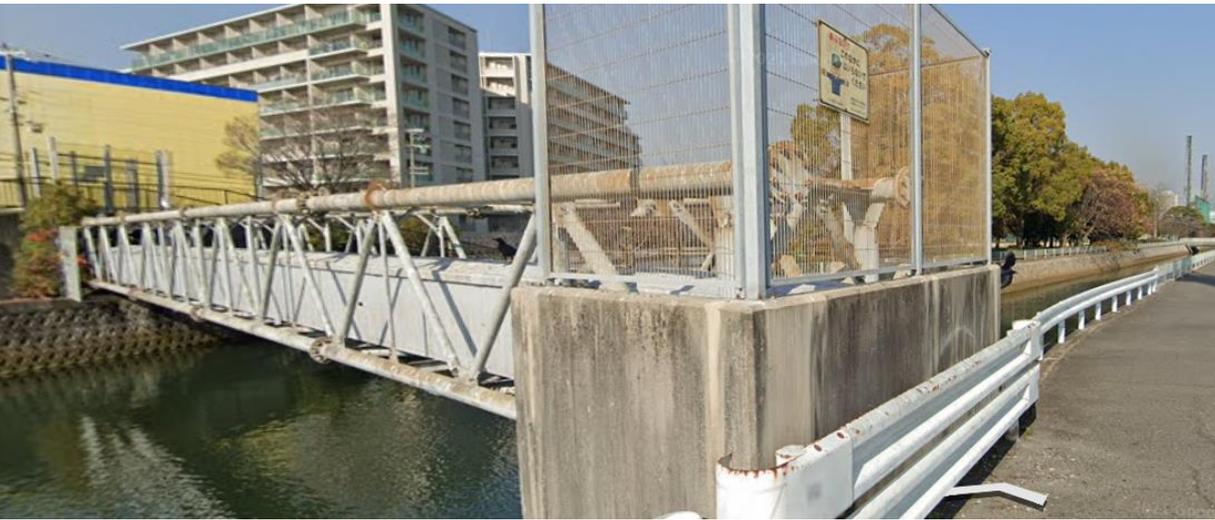
南側：表面錆、北側：鳥の糞

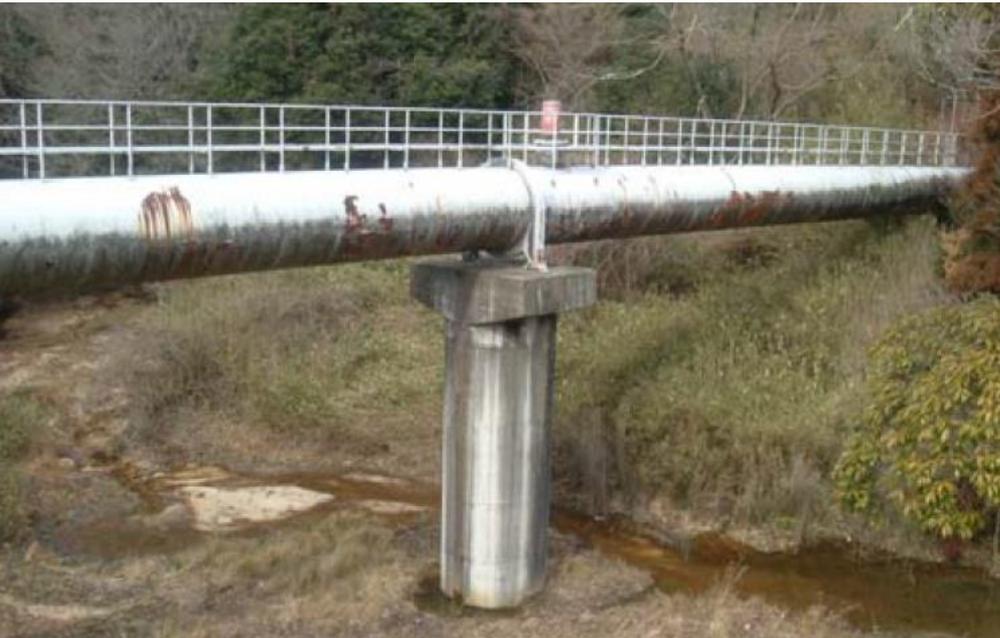
第2水管橋(耐震補強工事着工前)  
加筆(水管側面に錆が散在する)
