# 和歌山市六十谷水管橋の崩落事象の現地調査速報

Quick report of reconnaissance on Musota water pipeline bridge collapse

愛媛大学 大学院理工学研究科

森 伸一郎

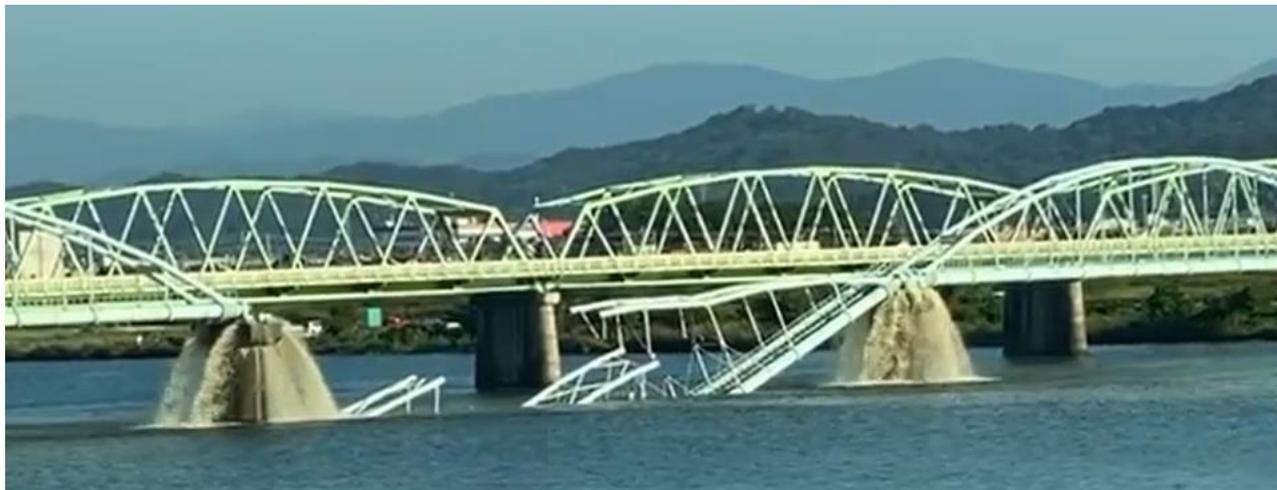
16:07にツイッターに投稿された動画では、崩落径間の隣接する送水管から落水する様子が映っている

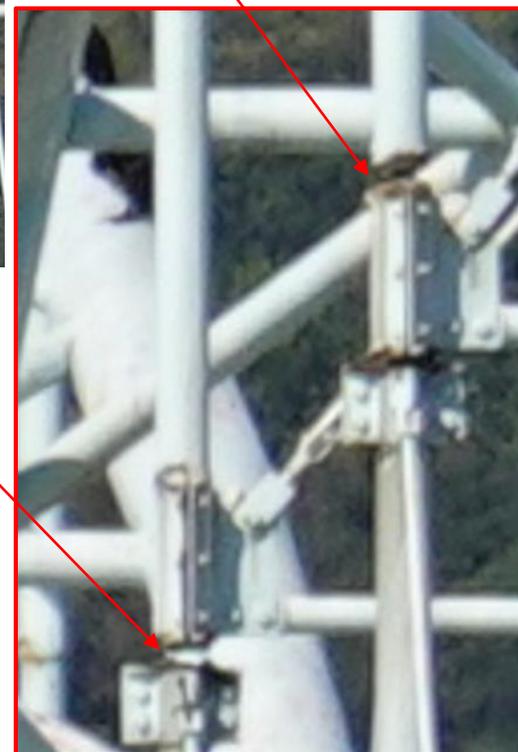
一瞥してわかるような明瞭な破断は視認できないが、望遠＋拡大により凝視すれば視認可能である。

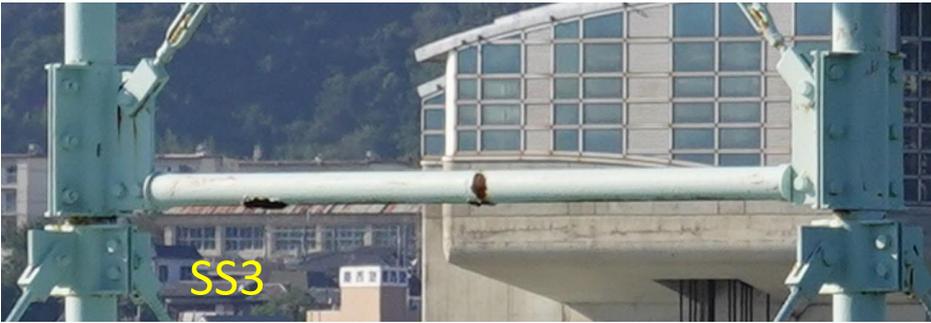
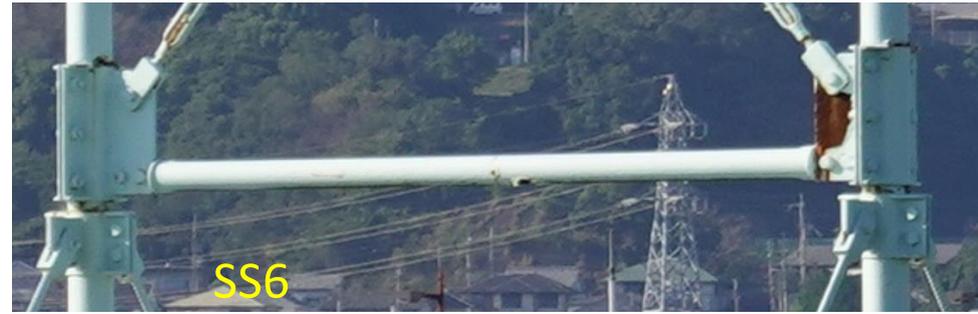
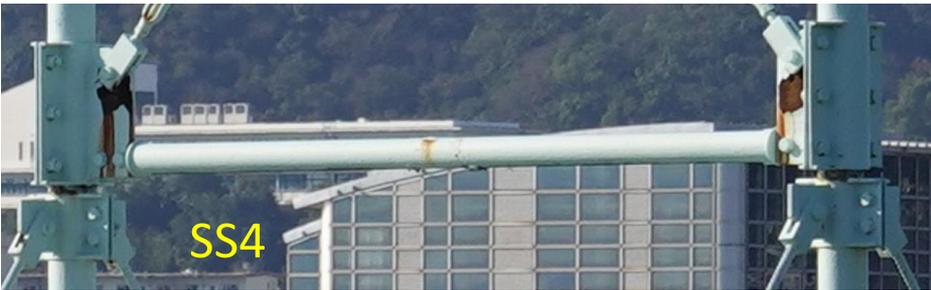
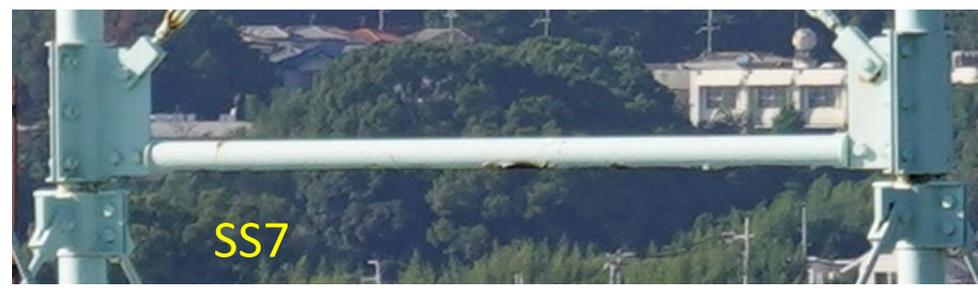
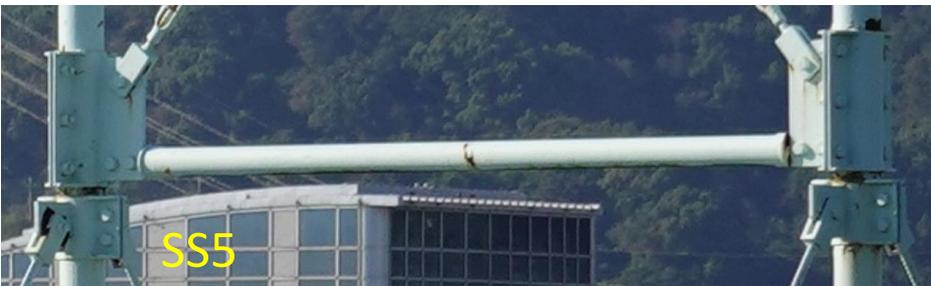
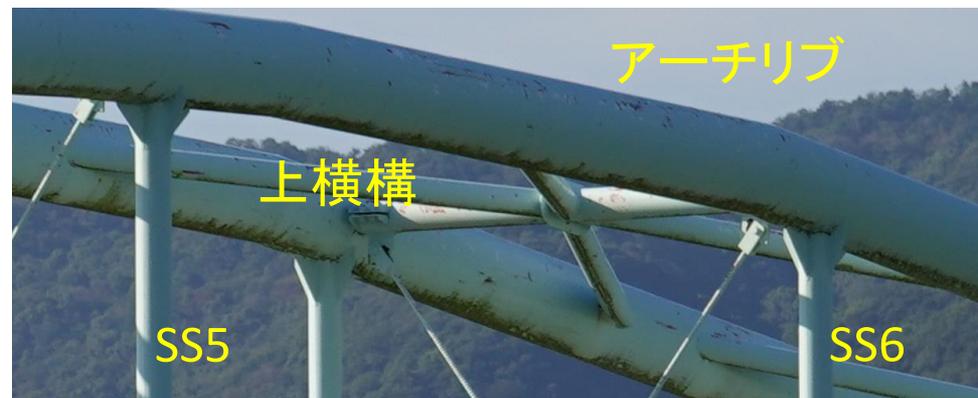
吊材の振れ止め材中間定着部  
と水平繋ぎ材。アーチリブと上横  
材、吊材などの格点

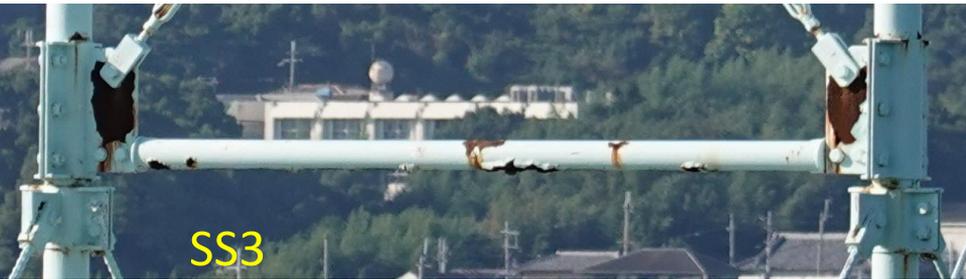
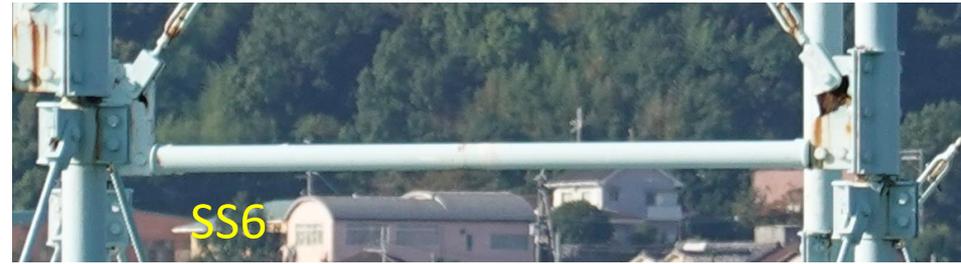
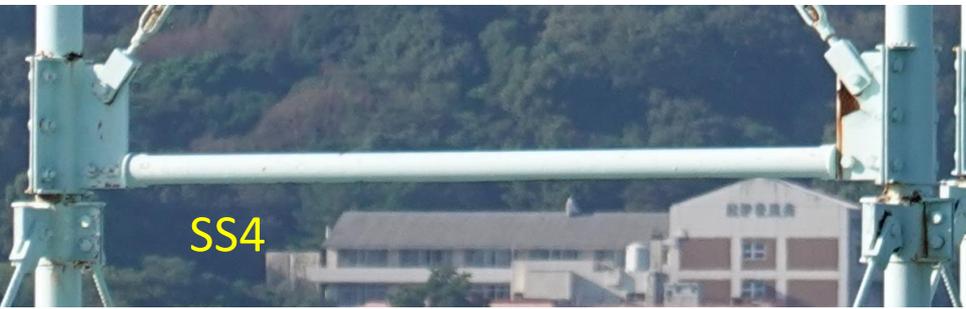
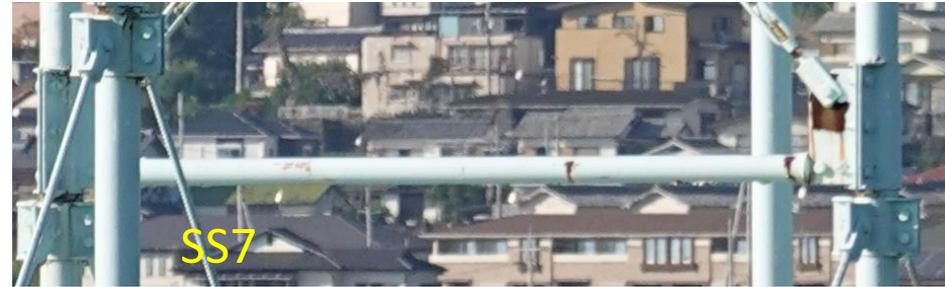
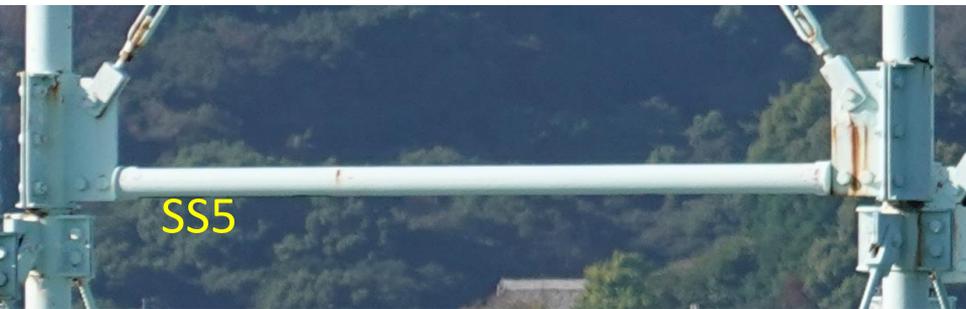
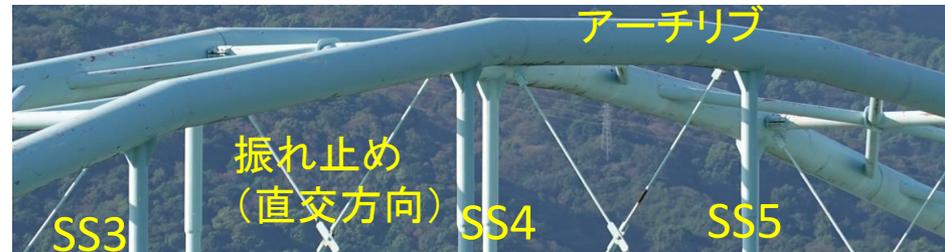
吊材の振れ止め材中間定着部  
と水平繋ぎ材。アーチリブと上横  
材、吊材などの格点

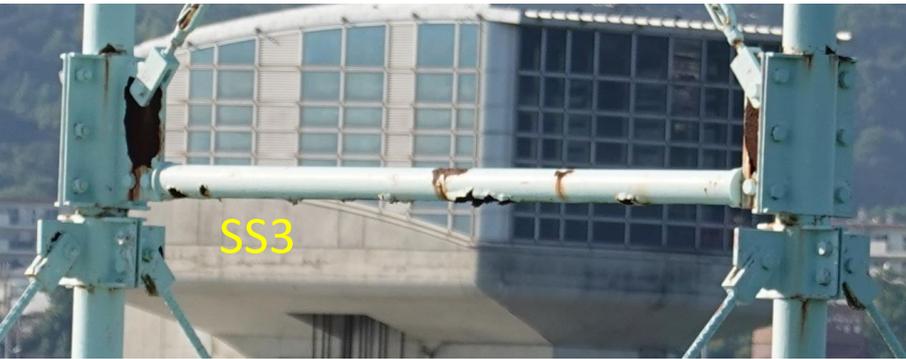
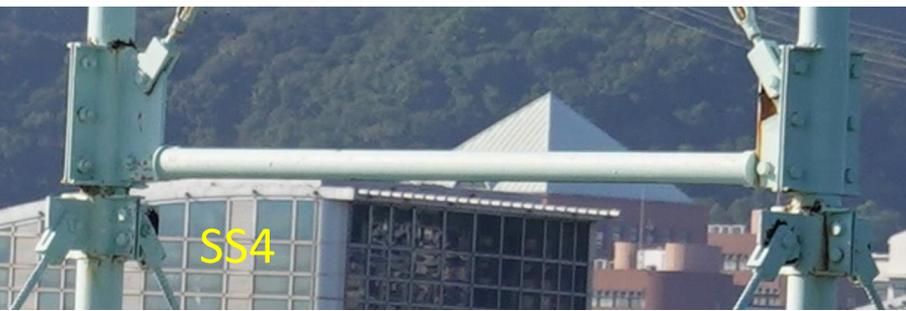
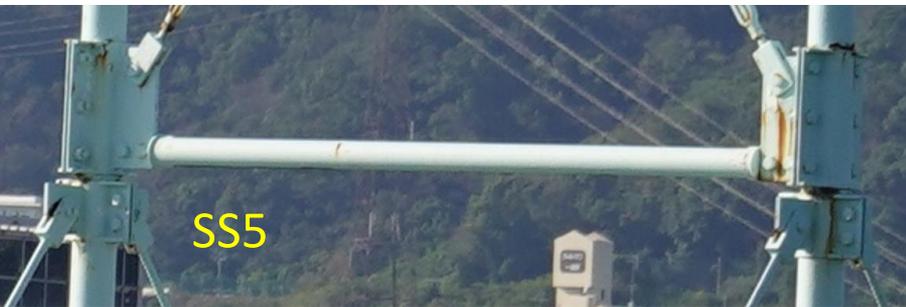
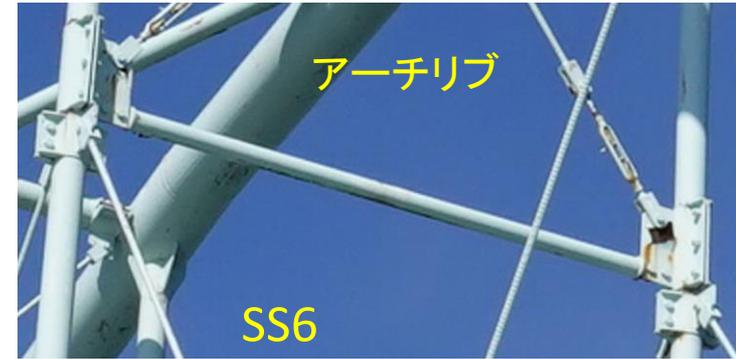
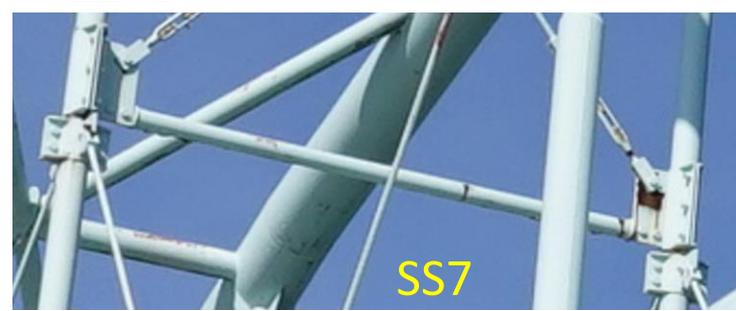
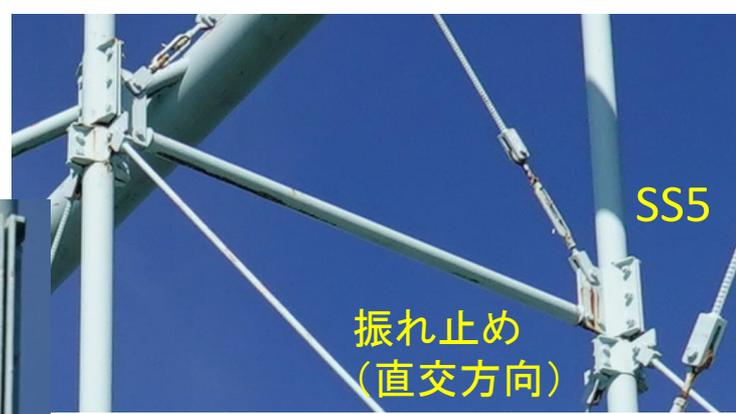
# 径間Span4

吊材の振れ止め材中間定着部  
と水平繋ぎ材。アーチリブと上横  
材、吊材などの格点

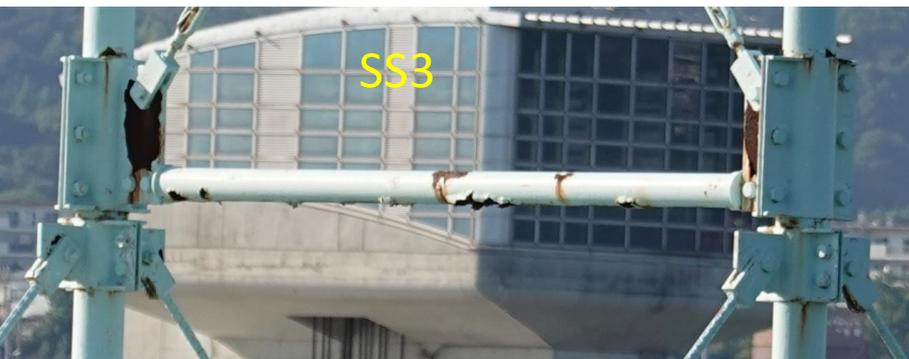
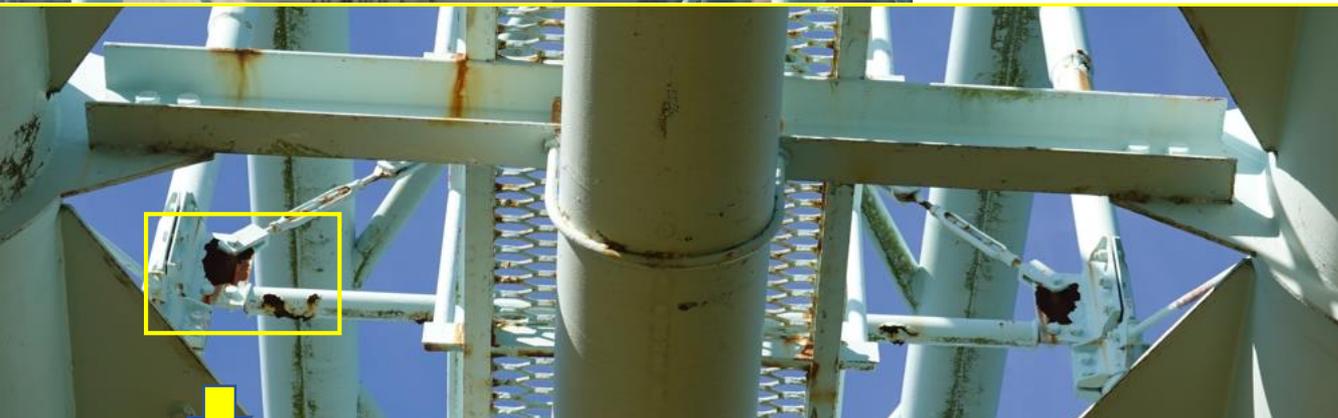
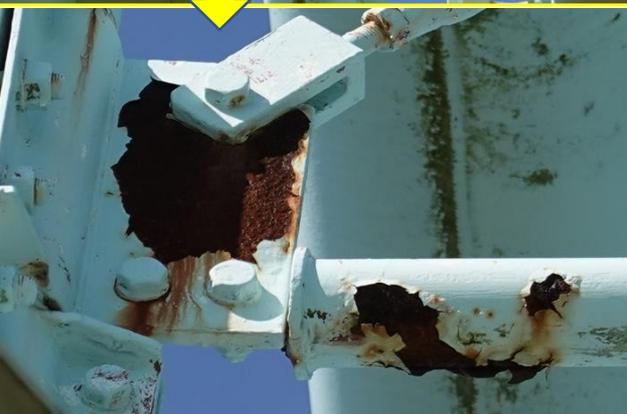
# 径間Span4 SS3詳細(地表から)

地表から遠望目視。望遠を使えば、近接目視相当となる。

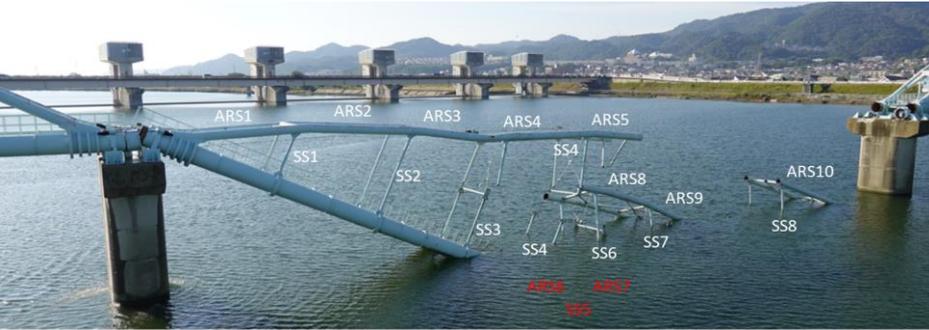
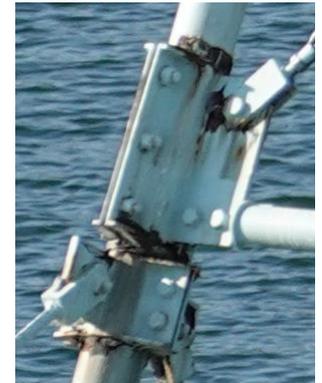
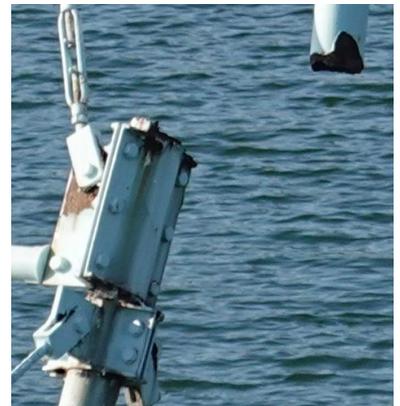
# 崩落径間 Span5

ARS3とARS4との間でアーチリブが座屈して下に曲がっている。これは、吊材SS1からSS3までは生きていたのに対して、SS4以降の中央部は破断したからである。

吊材SS3L(下流側)は生き、SS3U(上流側)は破断している。

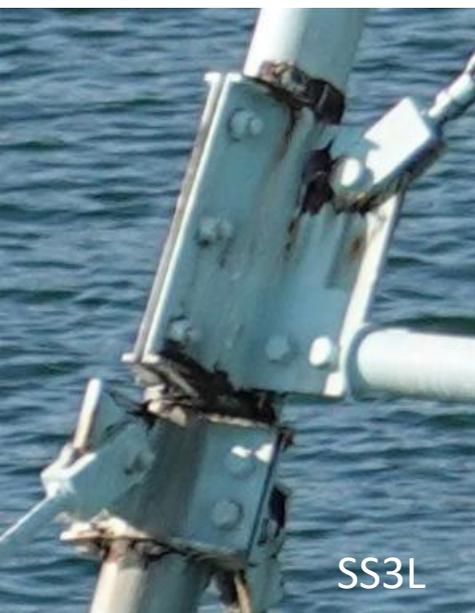
SS3L

吊材SS3L(下流側)は活き、SS3U(上流側)は破断している。腐食や塗装の劣化の程度に大差はない。SS4U、SS4Lも破断しており、破断面の両面を見ると、いずれも腐食が著しい。定着部上面の堆積物滞水の腐食、定着金物と吊材の間のすきま腐食、吊材パイプ内部からの腐食と推察。

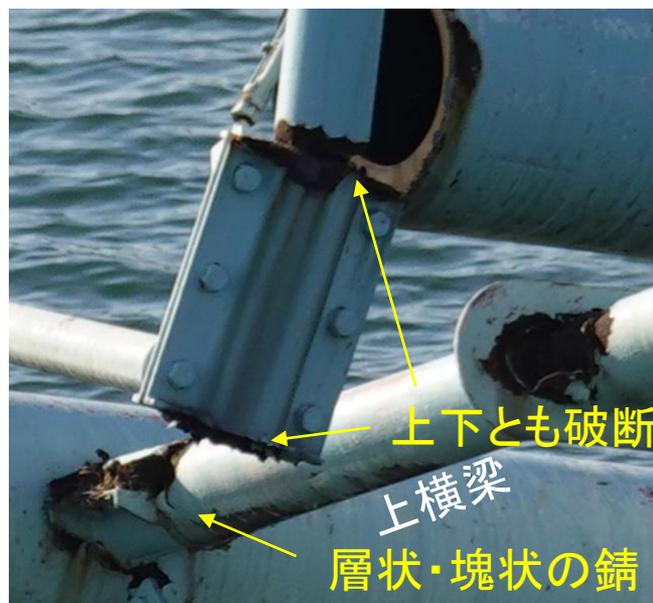
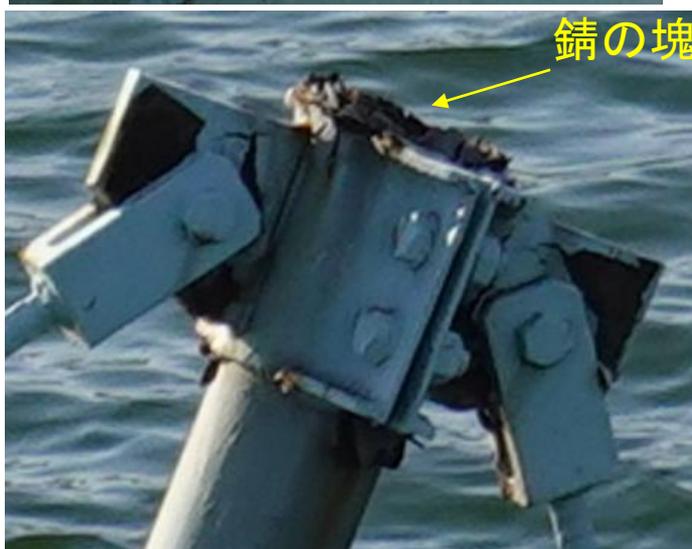
# 崩落径間Span5の吊り材SS4の破断部

・吊材SS4L(下流側)とSS4U(上流側)は振れ止め定着部金物の上下で破断している。腐食が著しく、破断面は錆が層状・塊状になっており、残存耐力はゼロに等しいと推察する。

・吊材の鋼管(推測)が細く、剛性が小さかったため、風による渦励振により横揺れが大きくなるために振れ止めを設置したと推察。

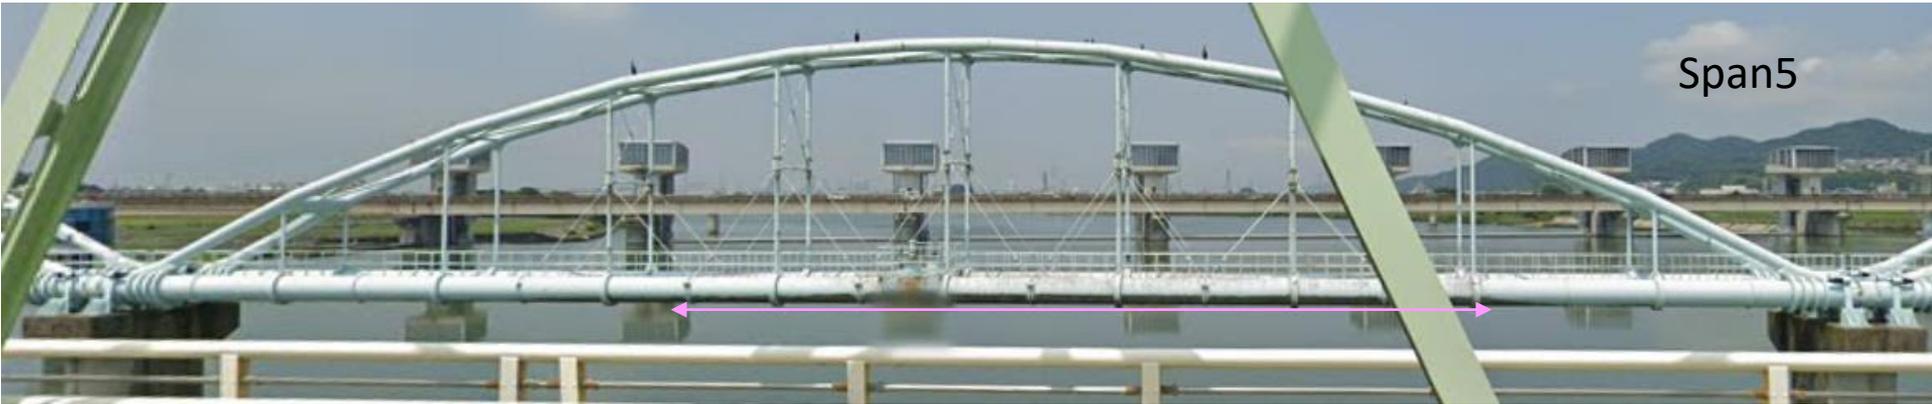
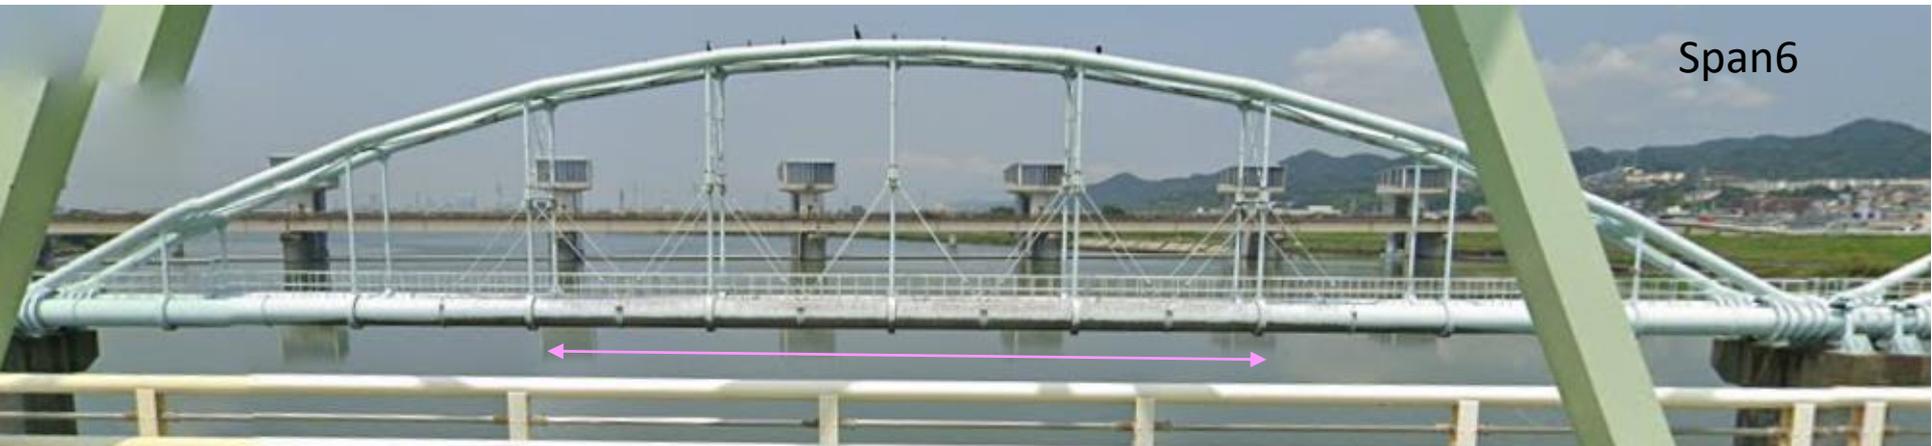
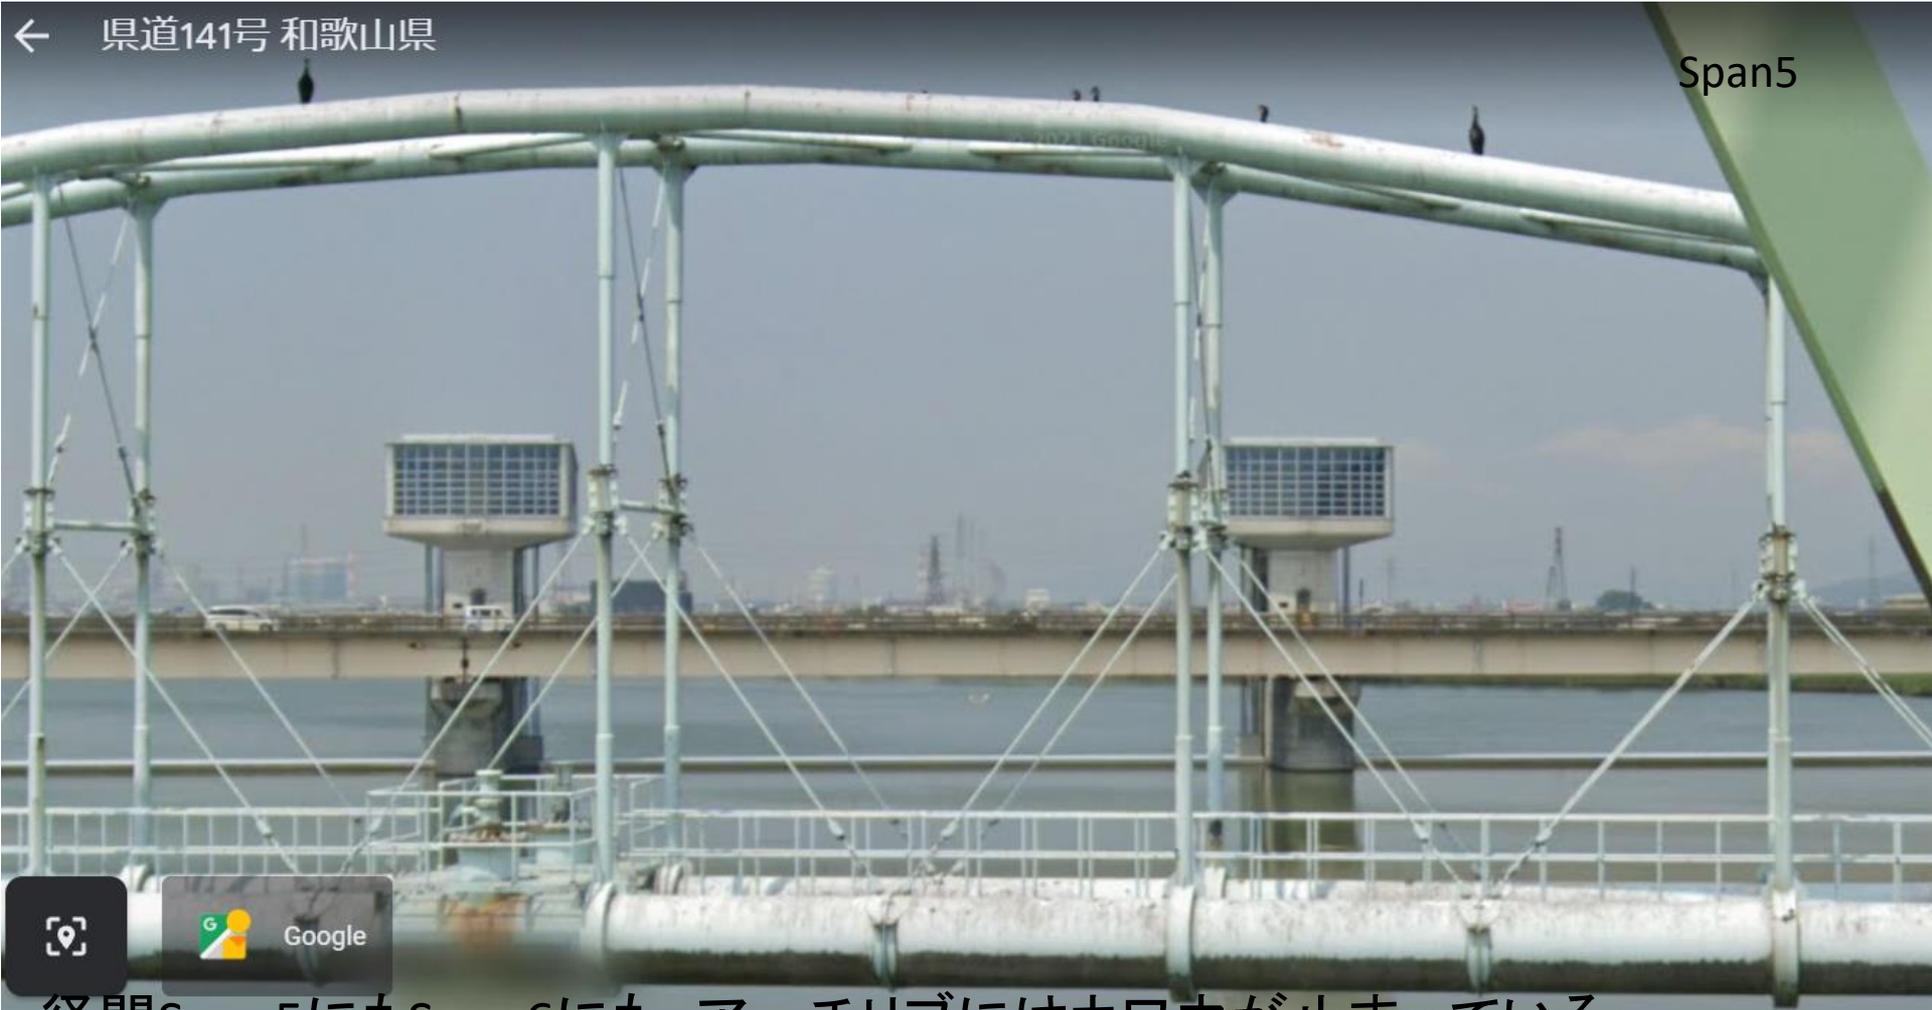
径間Span5にもSpan6にも、アーチリブにはカワウが止まっている。

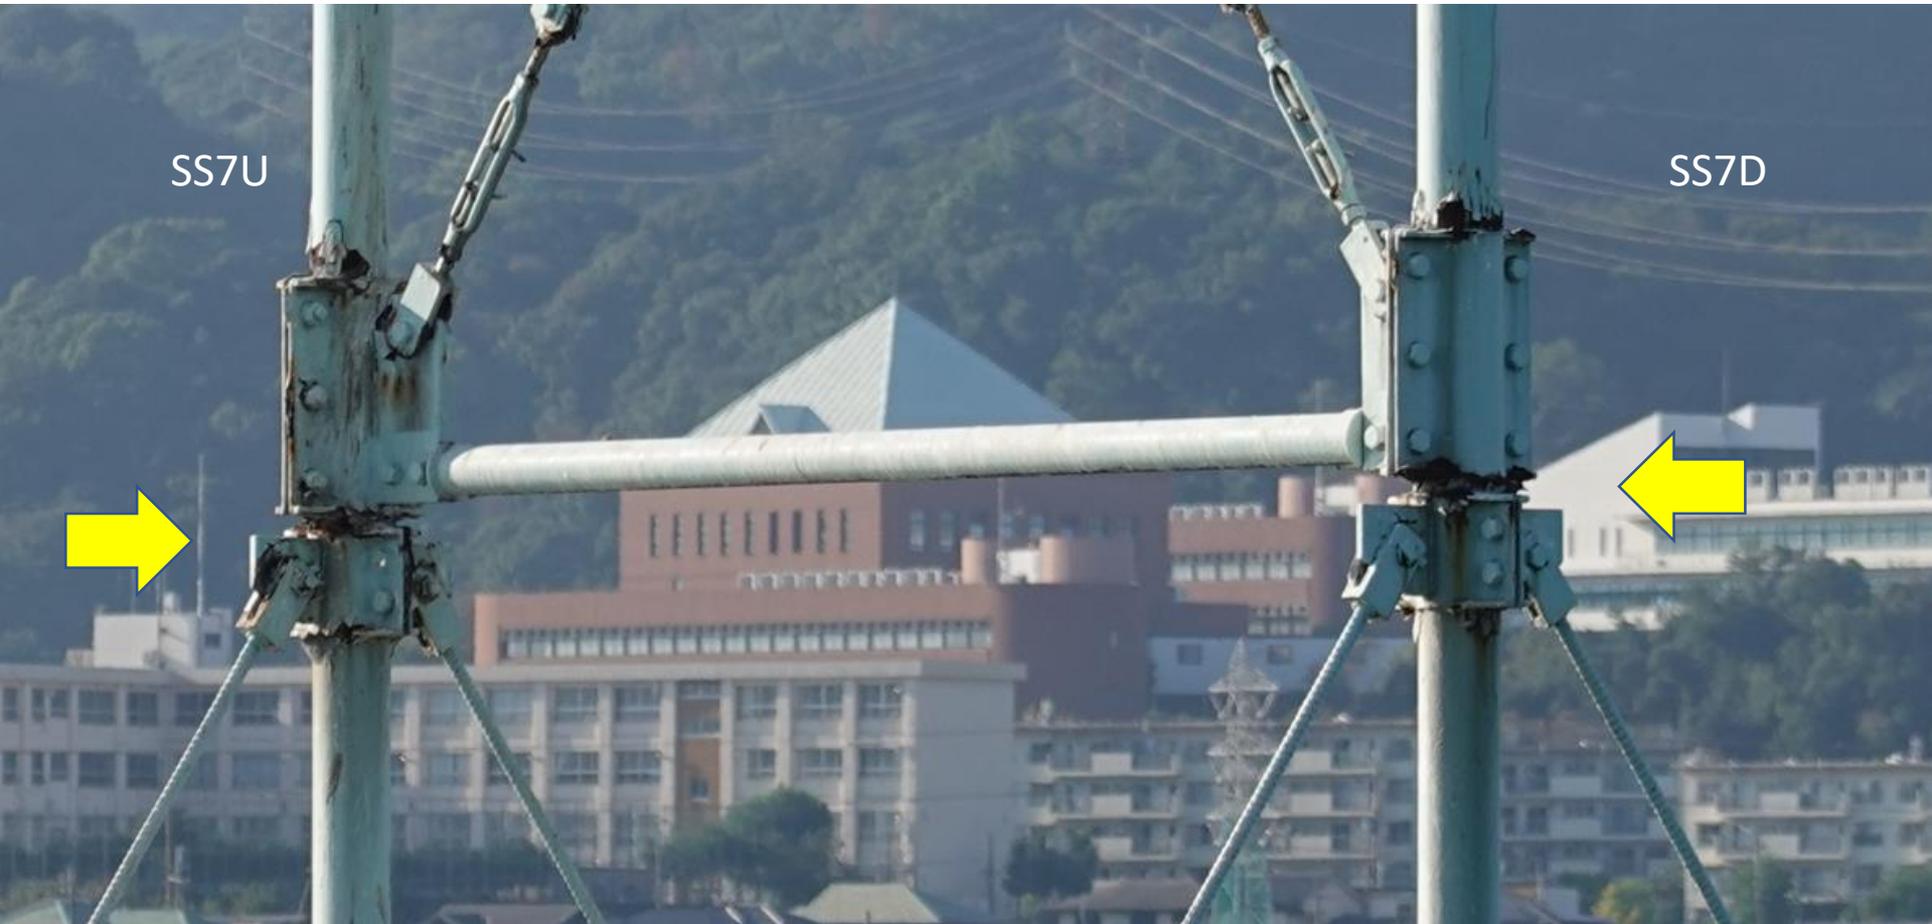
# Span6 の吊材4本 (SS7U,SS7D)

吊材4本 (SS6U,SS6D, SS7U,SS7D)

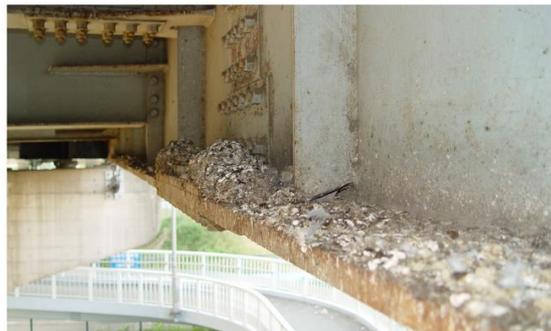
写真番号	17.1.3
説明	鳥のふん害の例

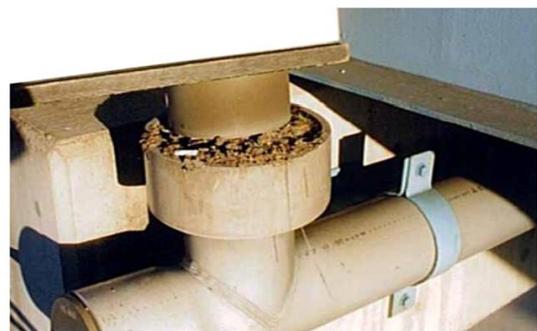
写真番号	17.3.3
部材名	排水管 (D-D-V-Dp)
備考	
分類3:	鳥のふん害

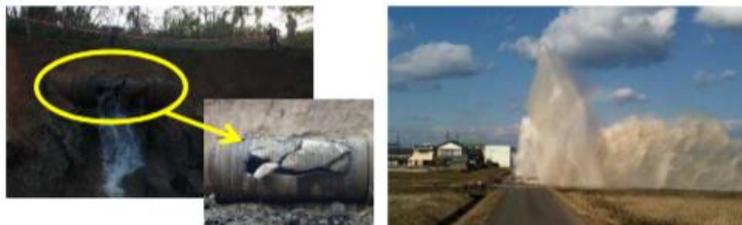
老朽化により破断した管水路(左:香川用水、右:木曾川用水)

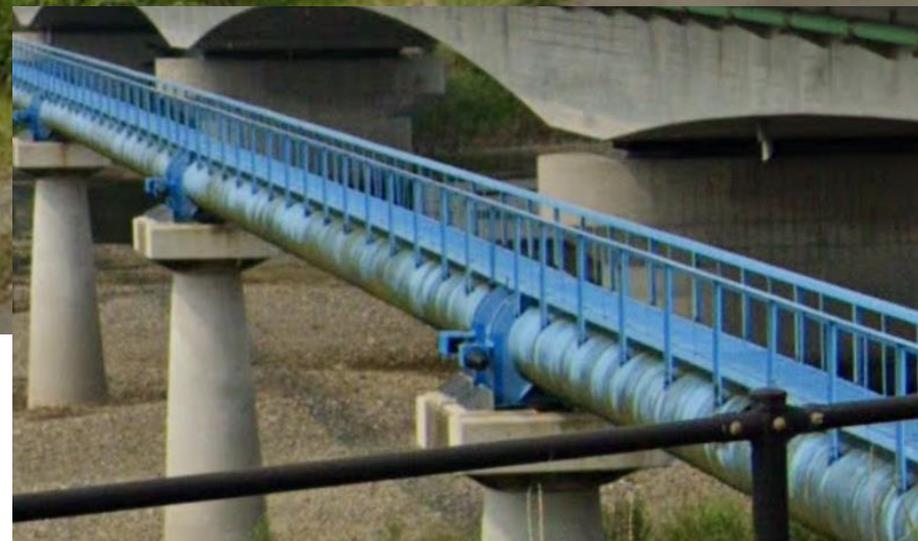
重信橋

通水管の上に歩廊がある。通水管の側面・底面に汚れ。

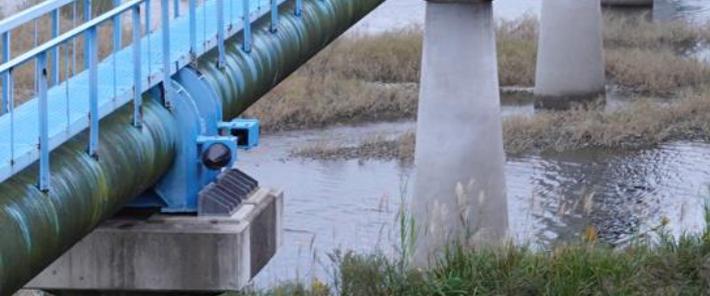
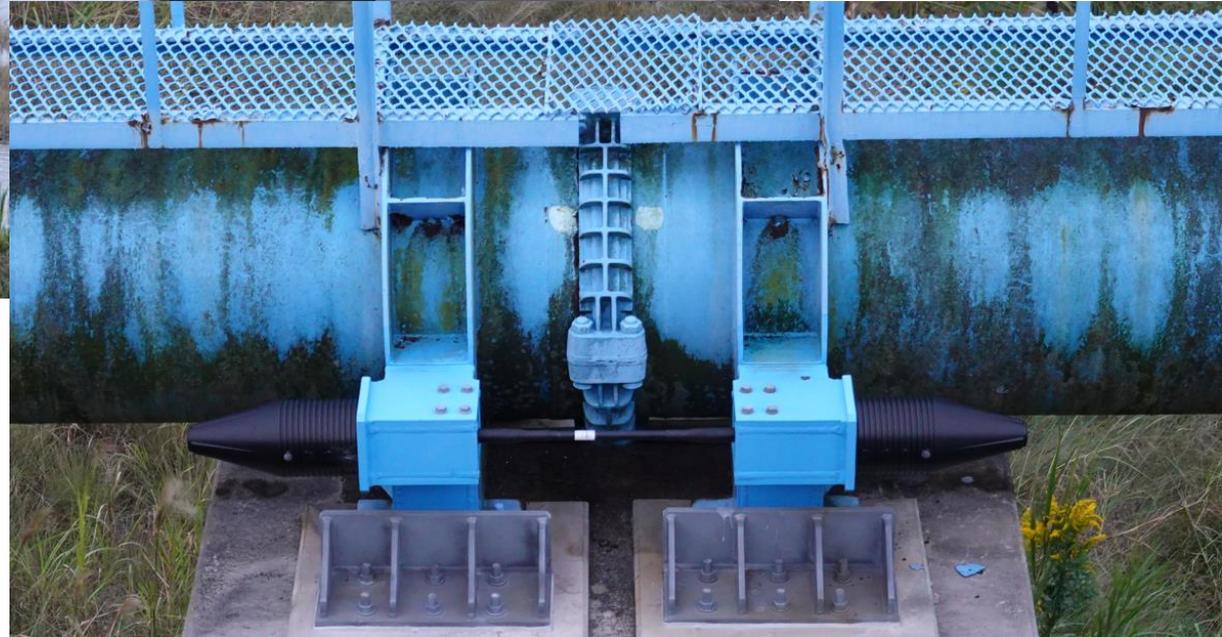
通水管の上の歩廊の錆や、通水管の側面・底面に汚れは鮮明に見える。

通水管の苔などの汚れはあるが一般的。もらい錆も見られず良好。落橋防止工も新しく健全。

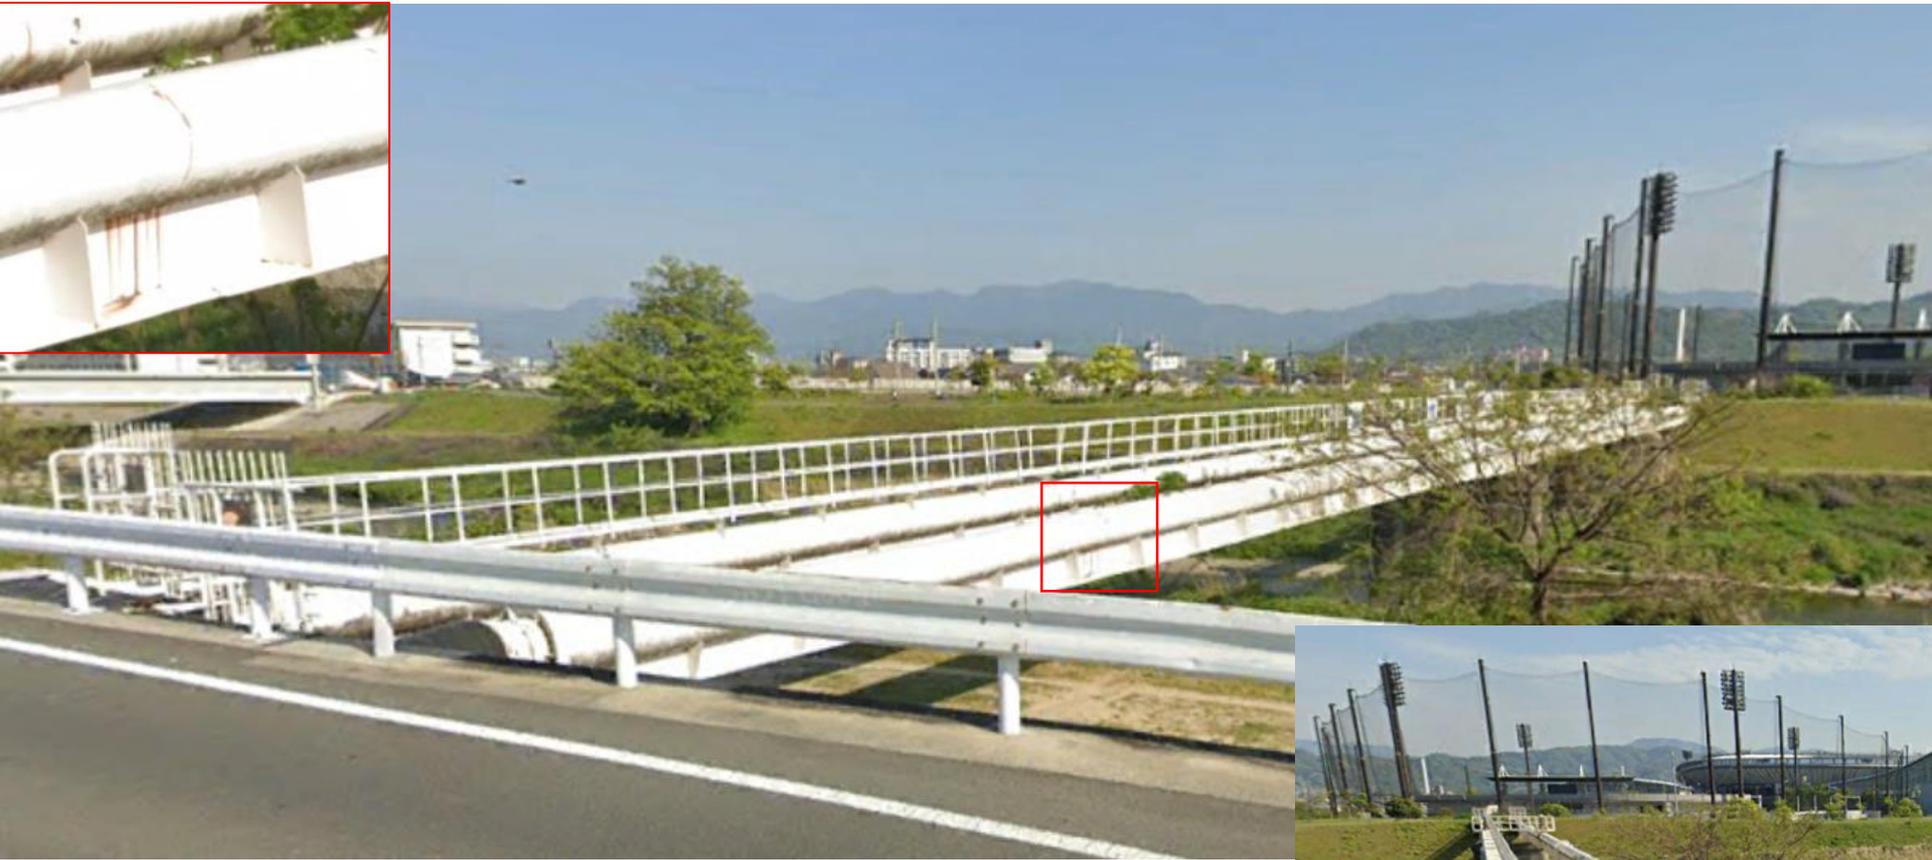
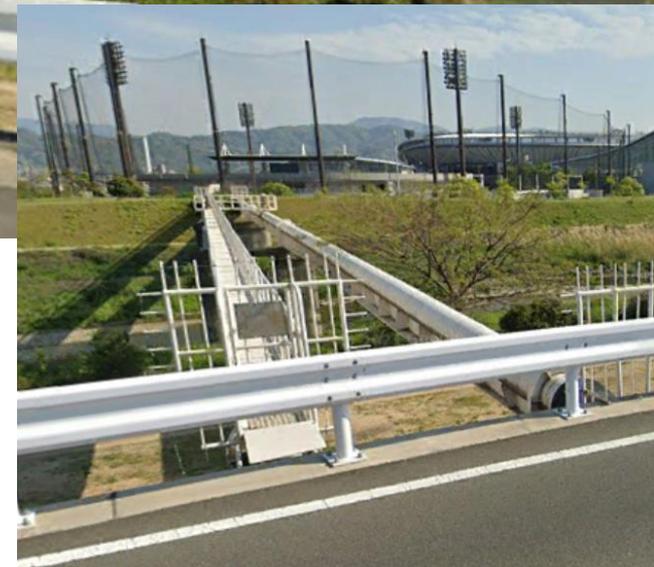
2本の通水管。1本は通水管の上に歩廊がある。もう1本は鋼桁の上に通水管があるように見える。錆汁が見える。

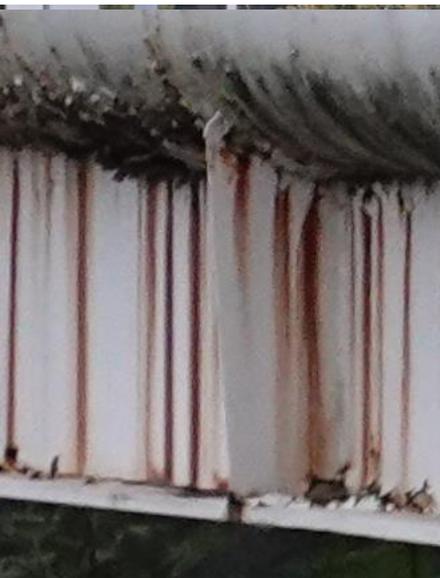
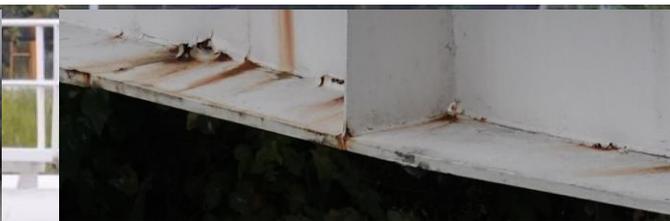
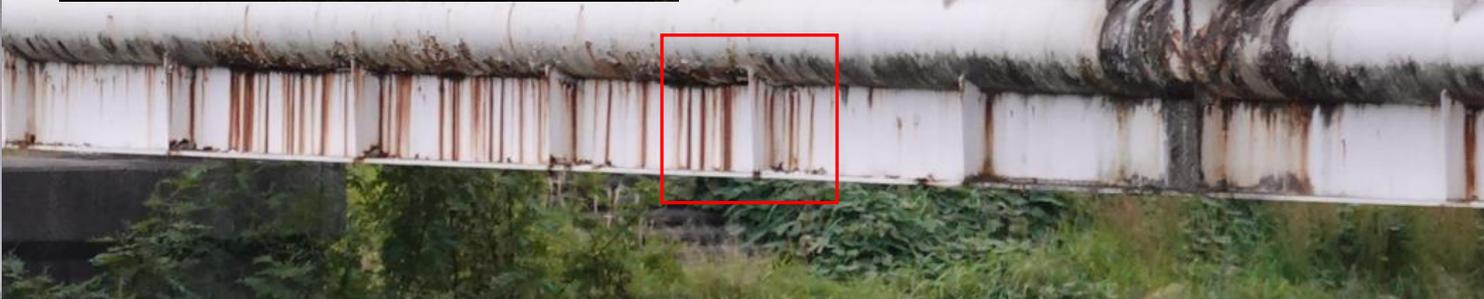
2本のフランジ補剛水管橋。1本は通水管の上に歩廊がある。

フランジ補剛鋼桁のウェブ部分に錆汁がおびただしい補剛桁部や通水管下面も塗装の劣化が見られる。

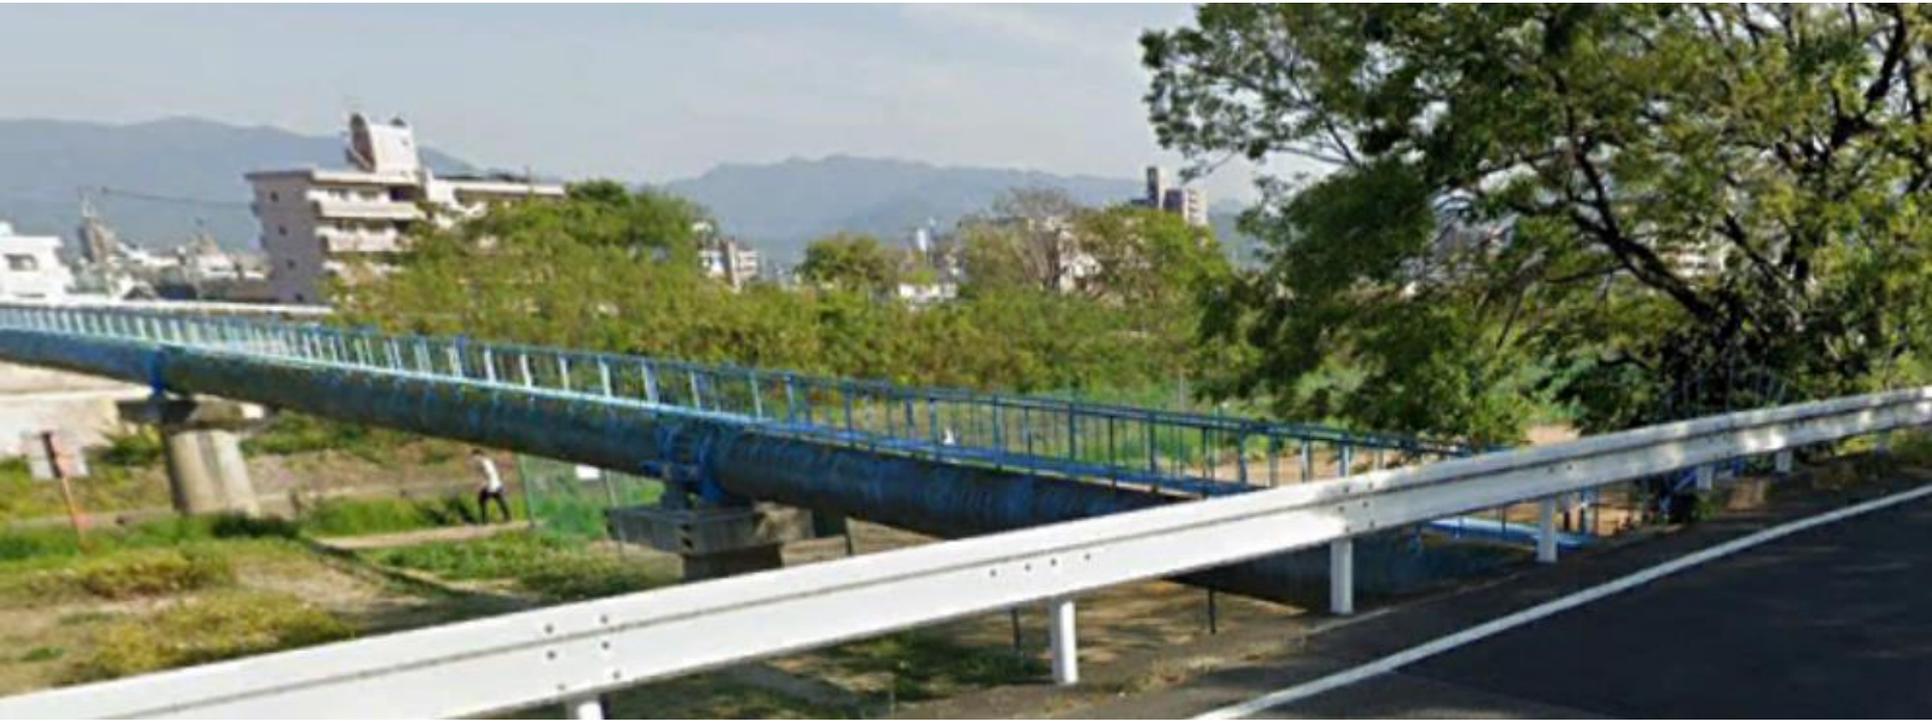
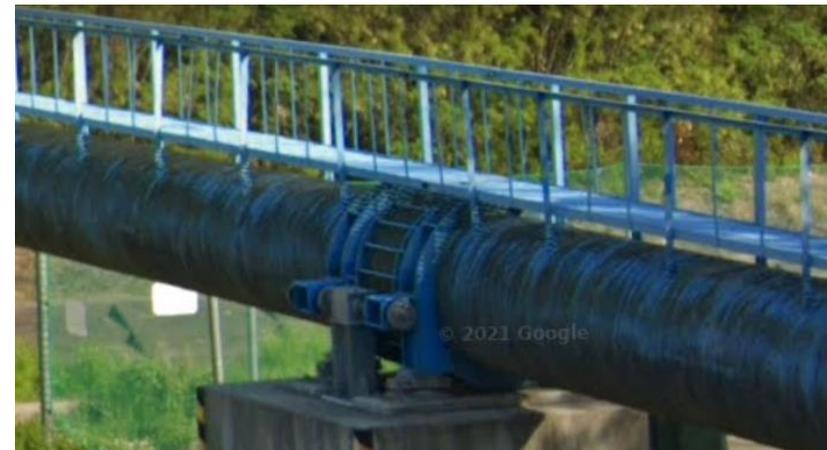
通水管には苔類・地衣類が付いている模様。  
錆は認められず、落橋防止工が認められる。  
目立った問題なし。

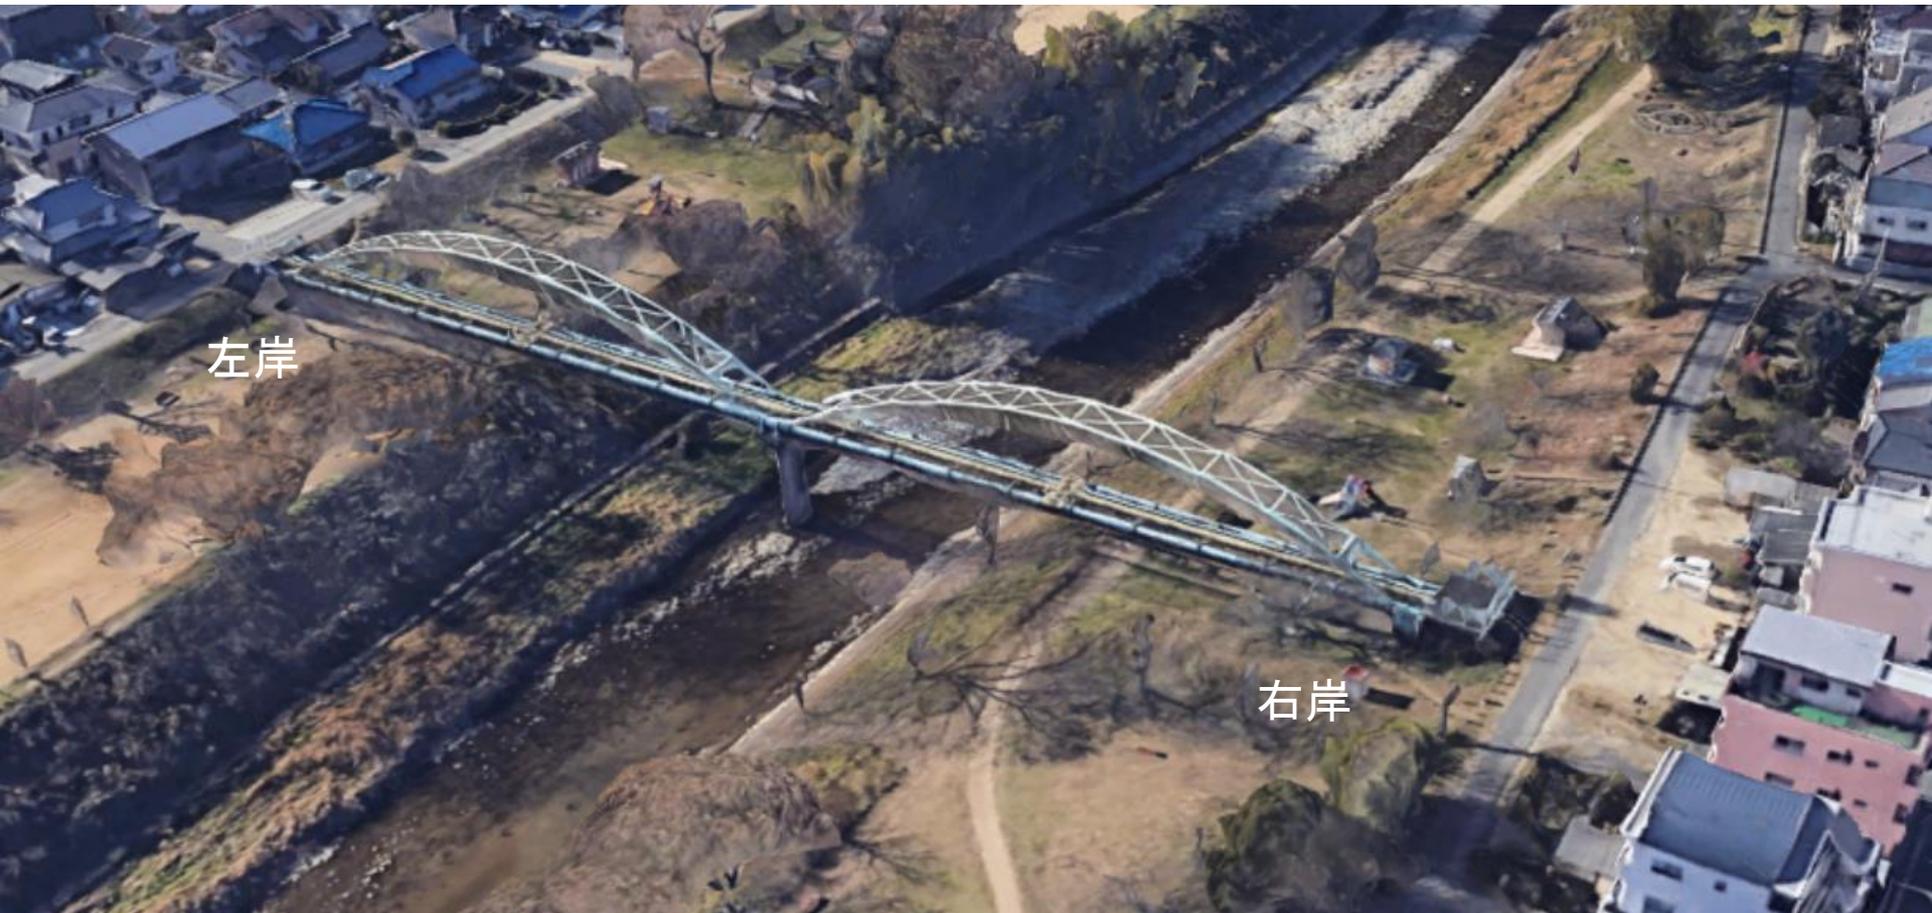
Google Earthで3D表示により2径間ランガー桁アーチ橋であることがわかる。  
吊り材は各9本。
