# 和歌山市六十谷水管橋の崩落事象の現地調査速報

Quick report of reconnaissance on Musota water pipeline bridge collapse

愛媛大学 大学院理工学研究科

森 伸一郎

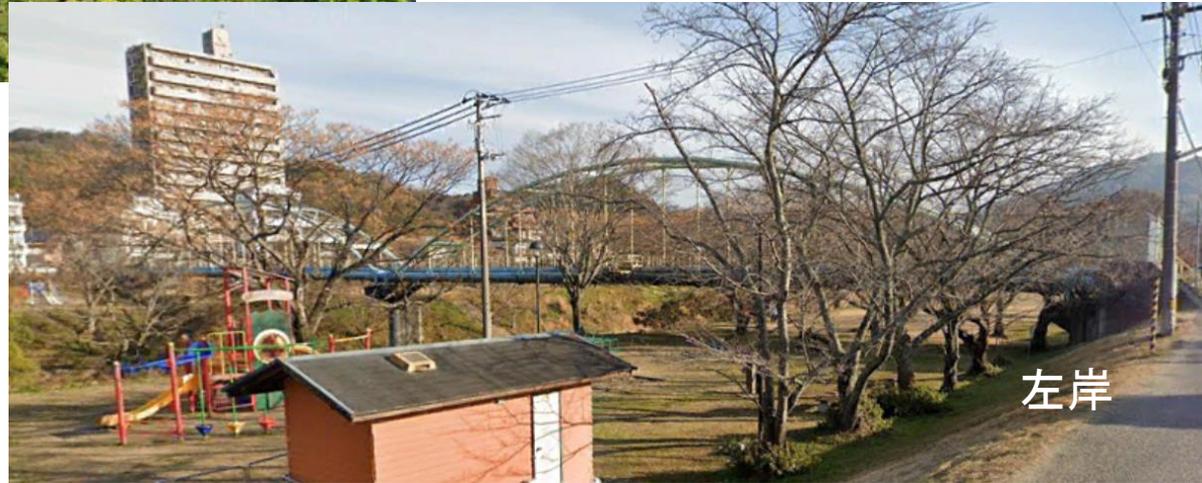
左岸

植樹のため確認できない。

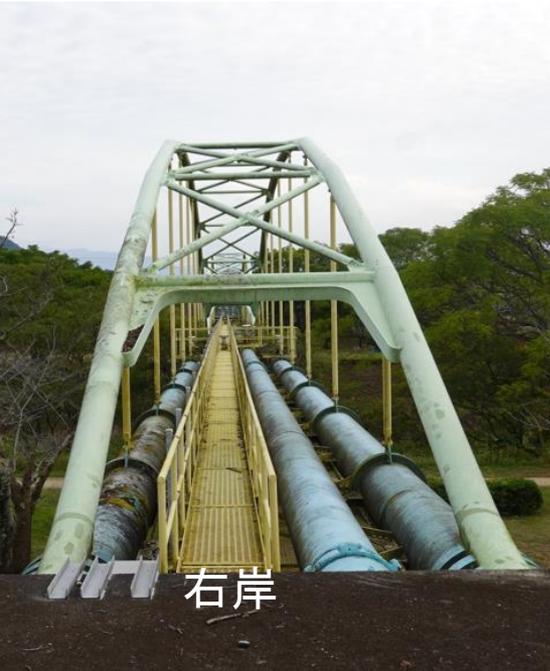
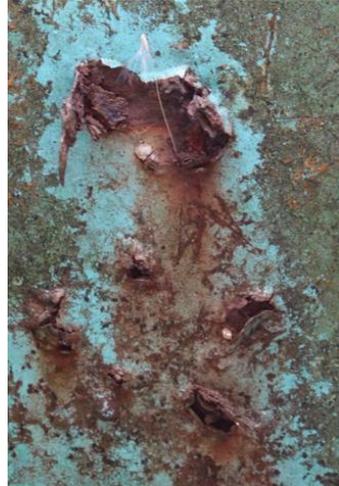
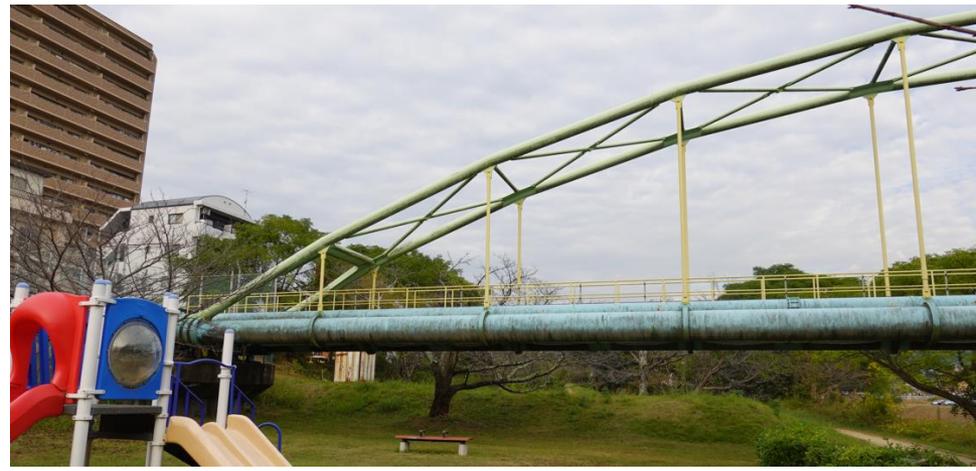
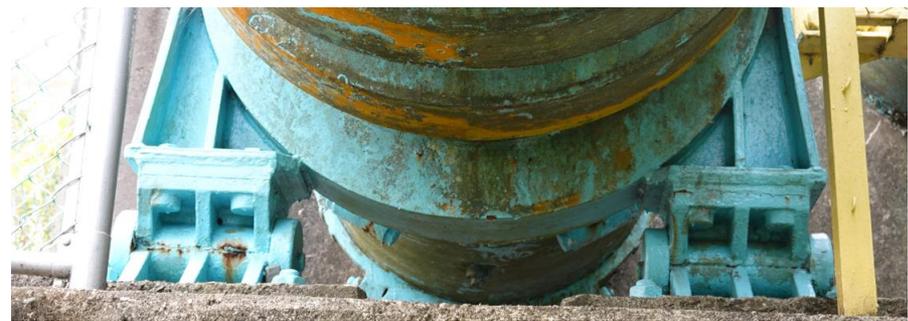
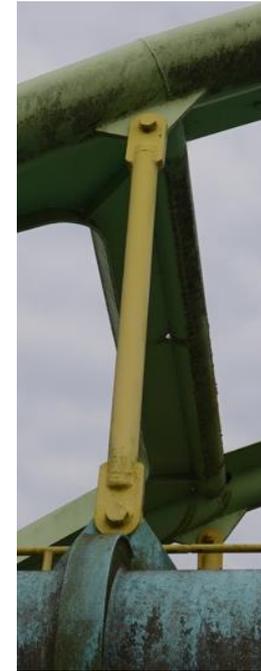
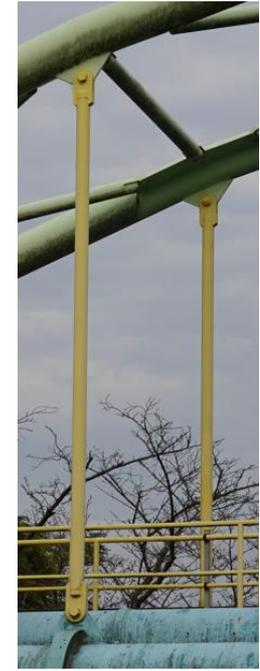
アーチリブ、吊材、吊材定着部、通水管  
補剛リング、いずれも健全。水管に錆  
が見られるが普通のように。支承に錆。

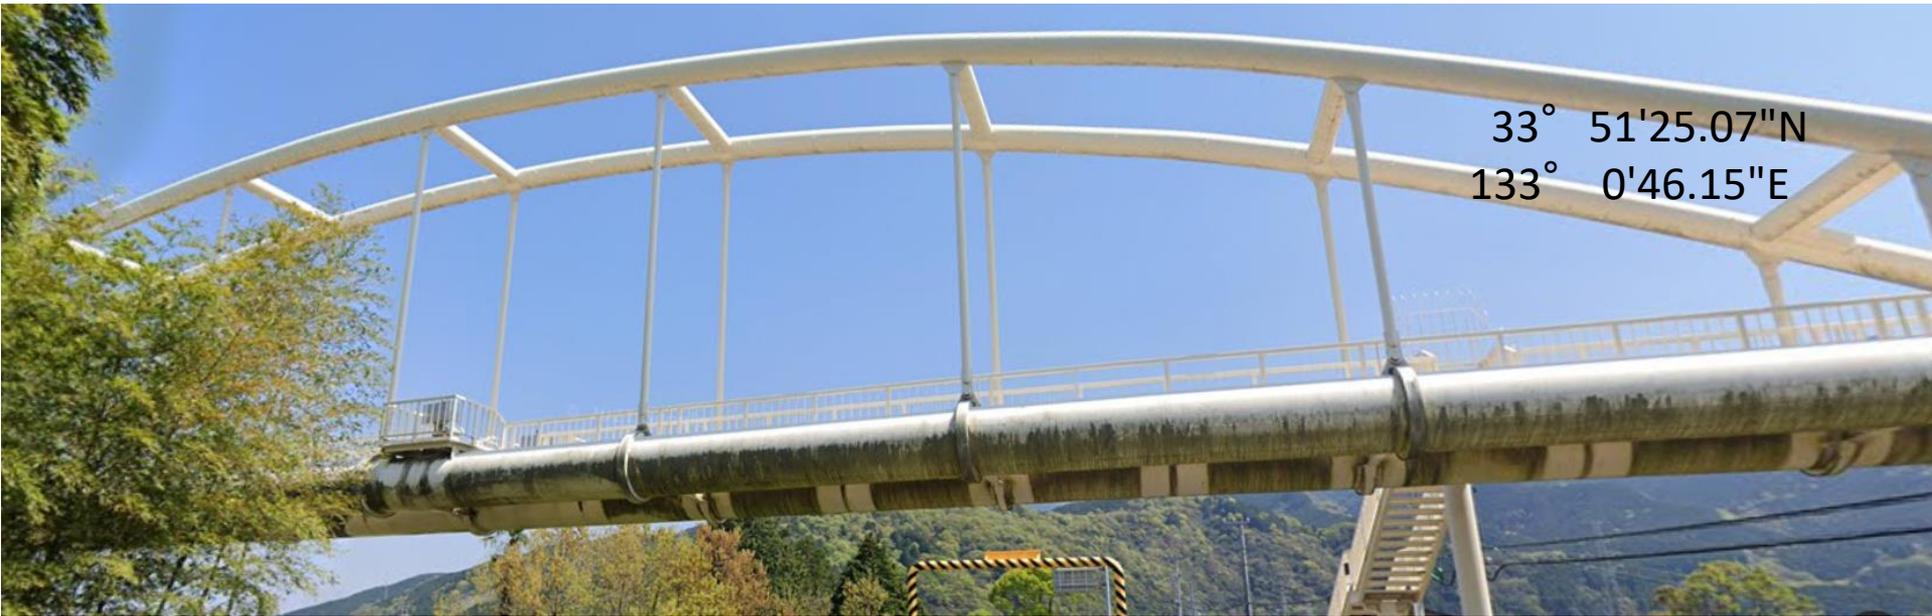
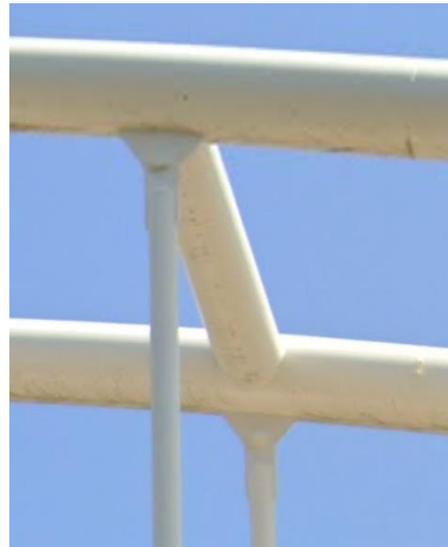
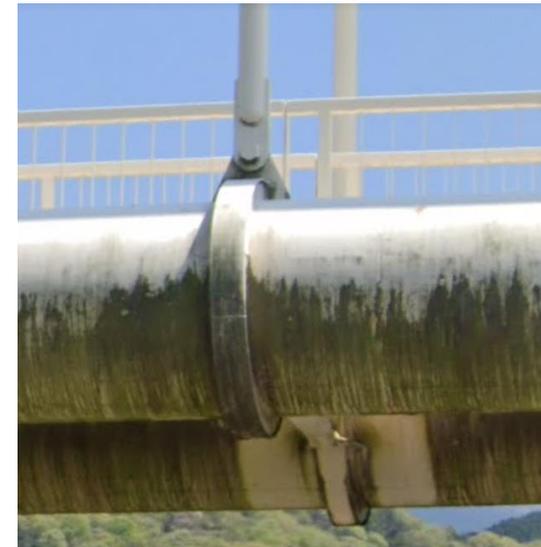
アーチリブ、吊材、吊材定着部、  
通水管補剛リング、いずれも  
健全。

水管に汚れが見られるが普通  
のよう。

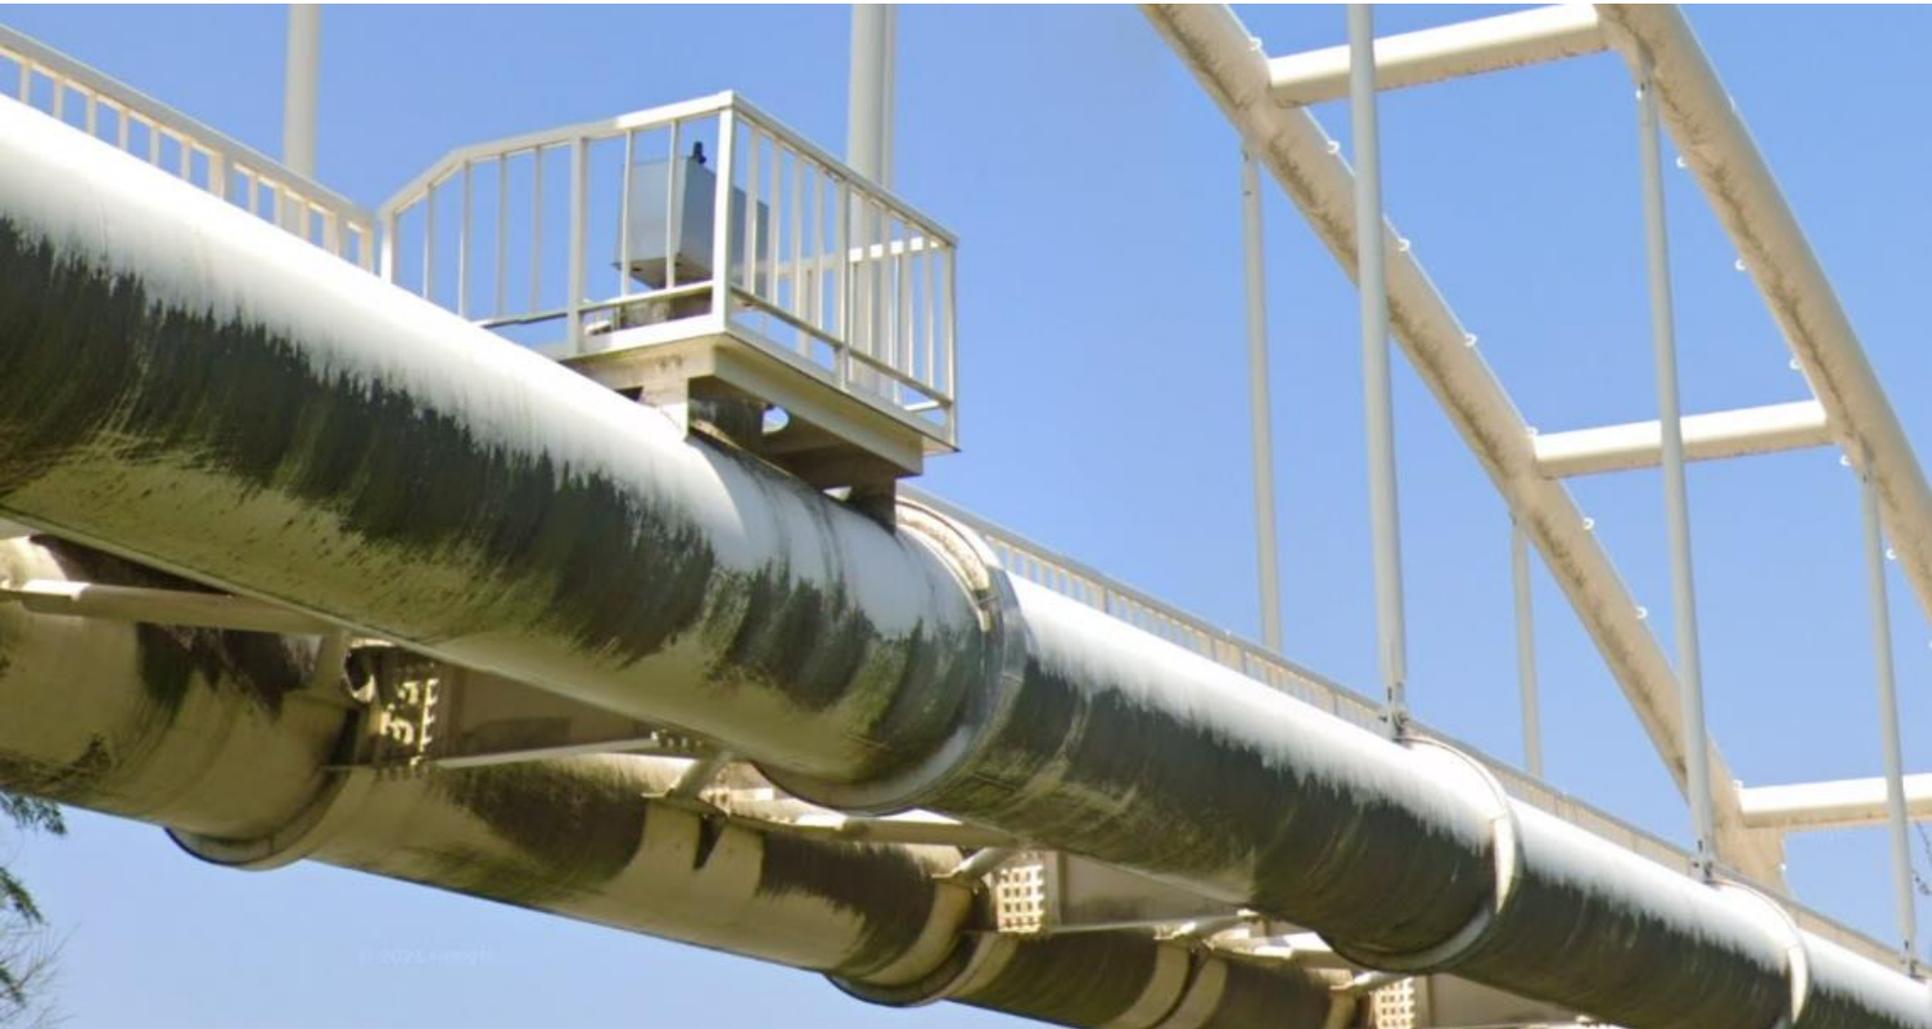
アーチリブ、吊材、吊材定着部、通水管補剛リング、いずれも健全。  
水管に汚れが見られるが普通のように。空気弁は錆、汚れなし。

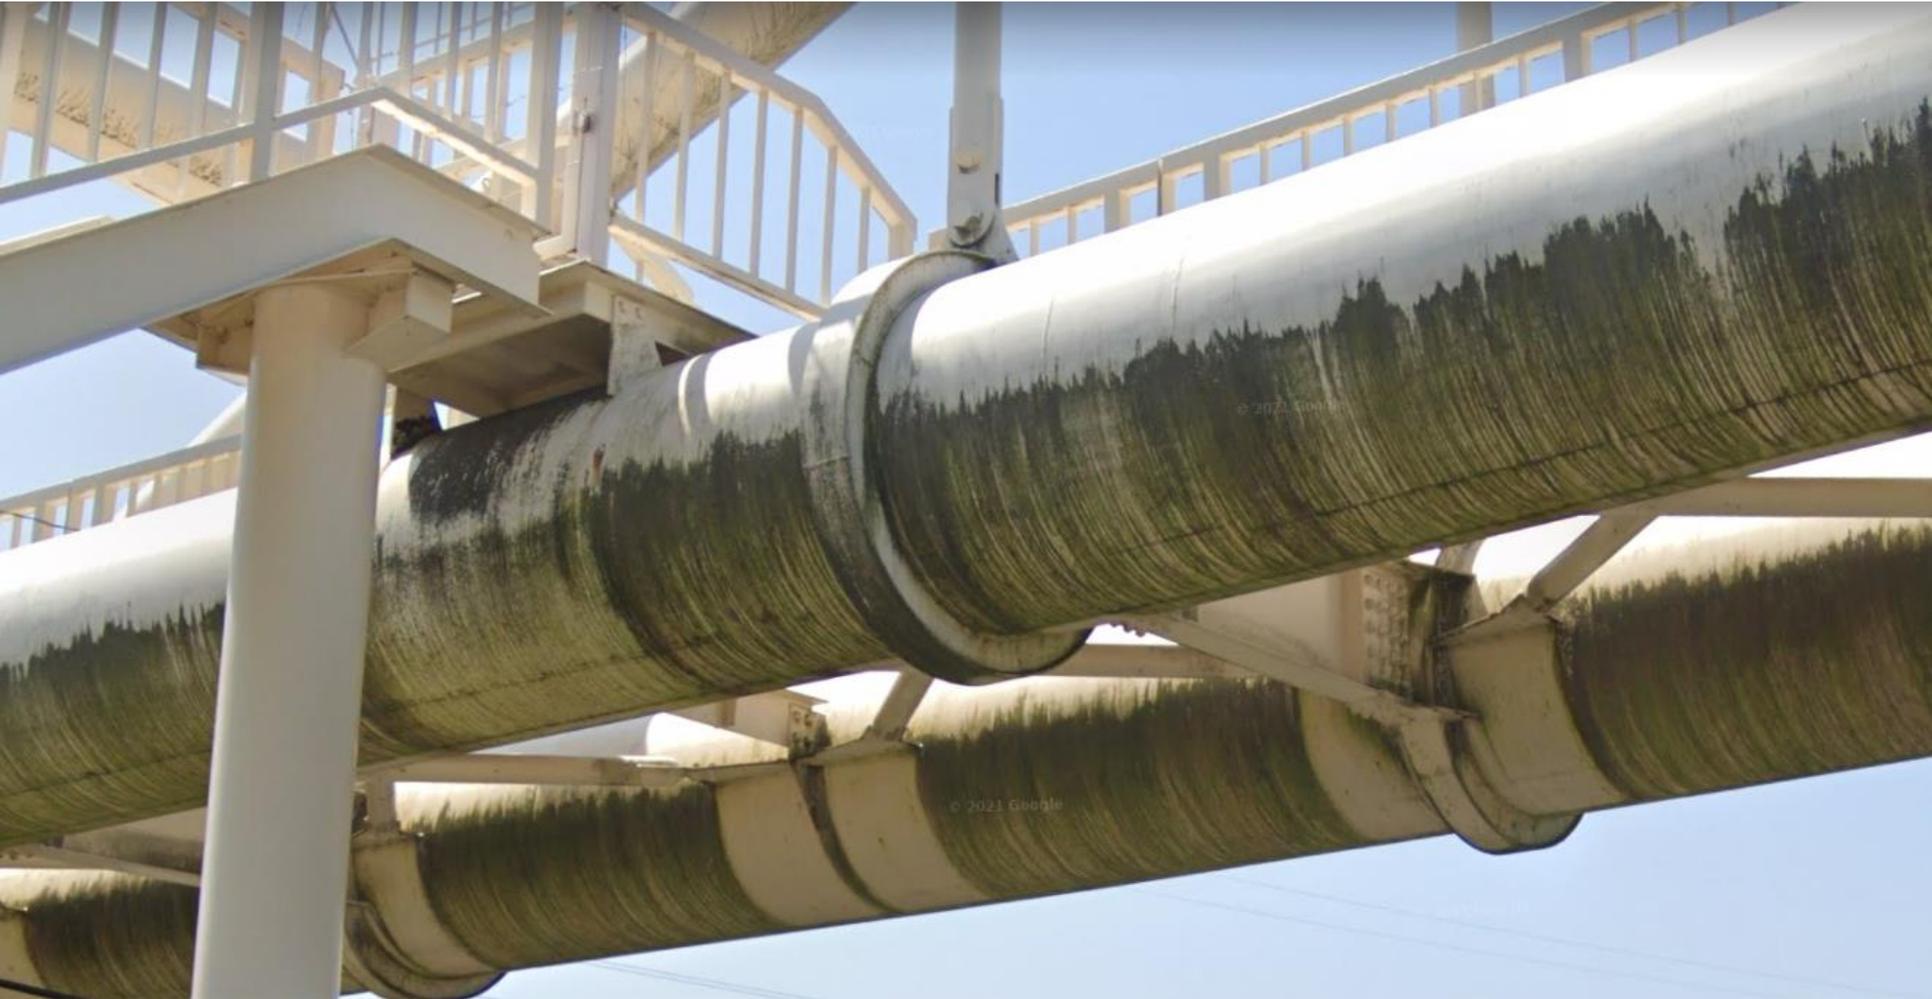
2本のランガー桁としての通水管を水平につなぐ、サポートリングと下横桁の接続部も健全。

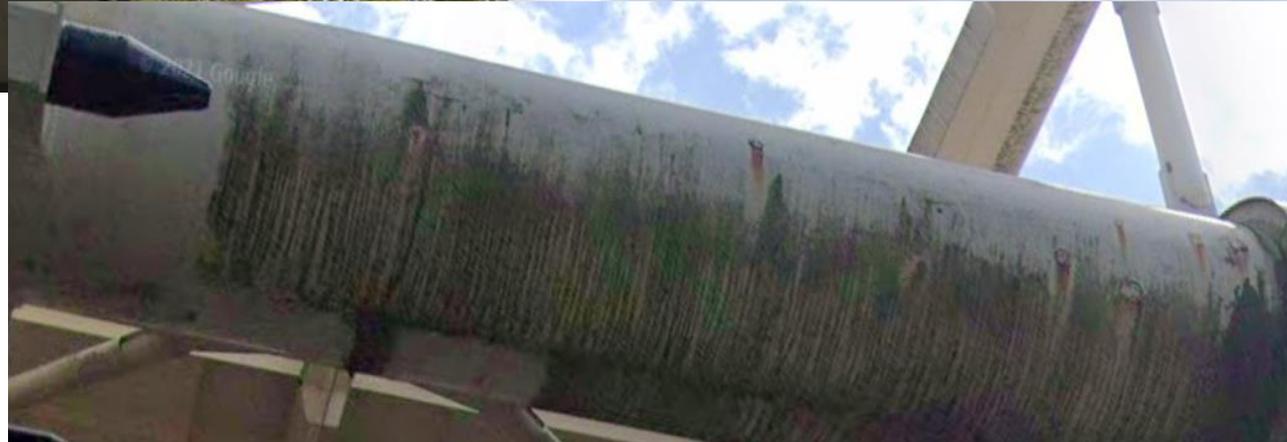
橋台とランガー桁の間に落橋防止工。

通水管は概ね健全に見える。側面に錆汁あり。もらい汁ではなく、孔食の始まりか？

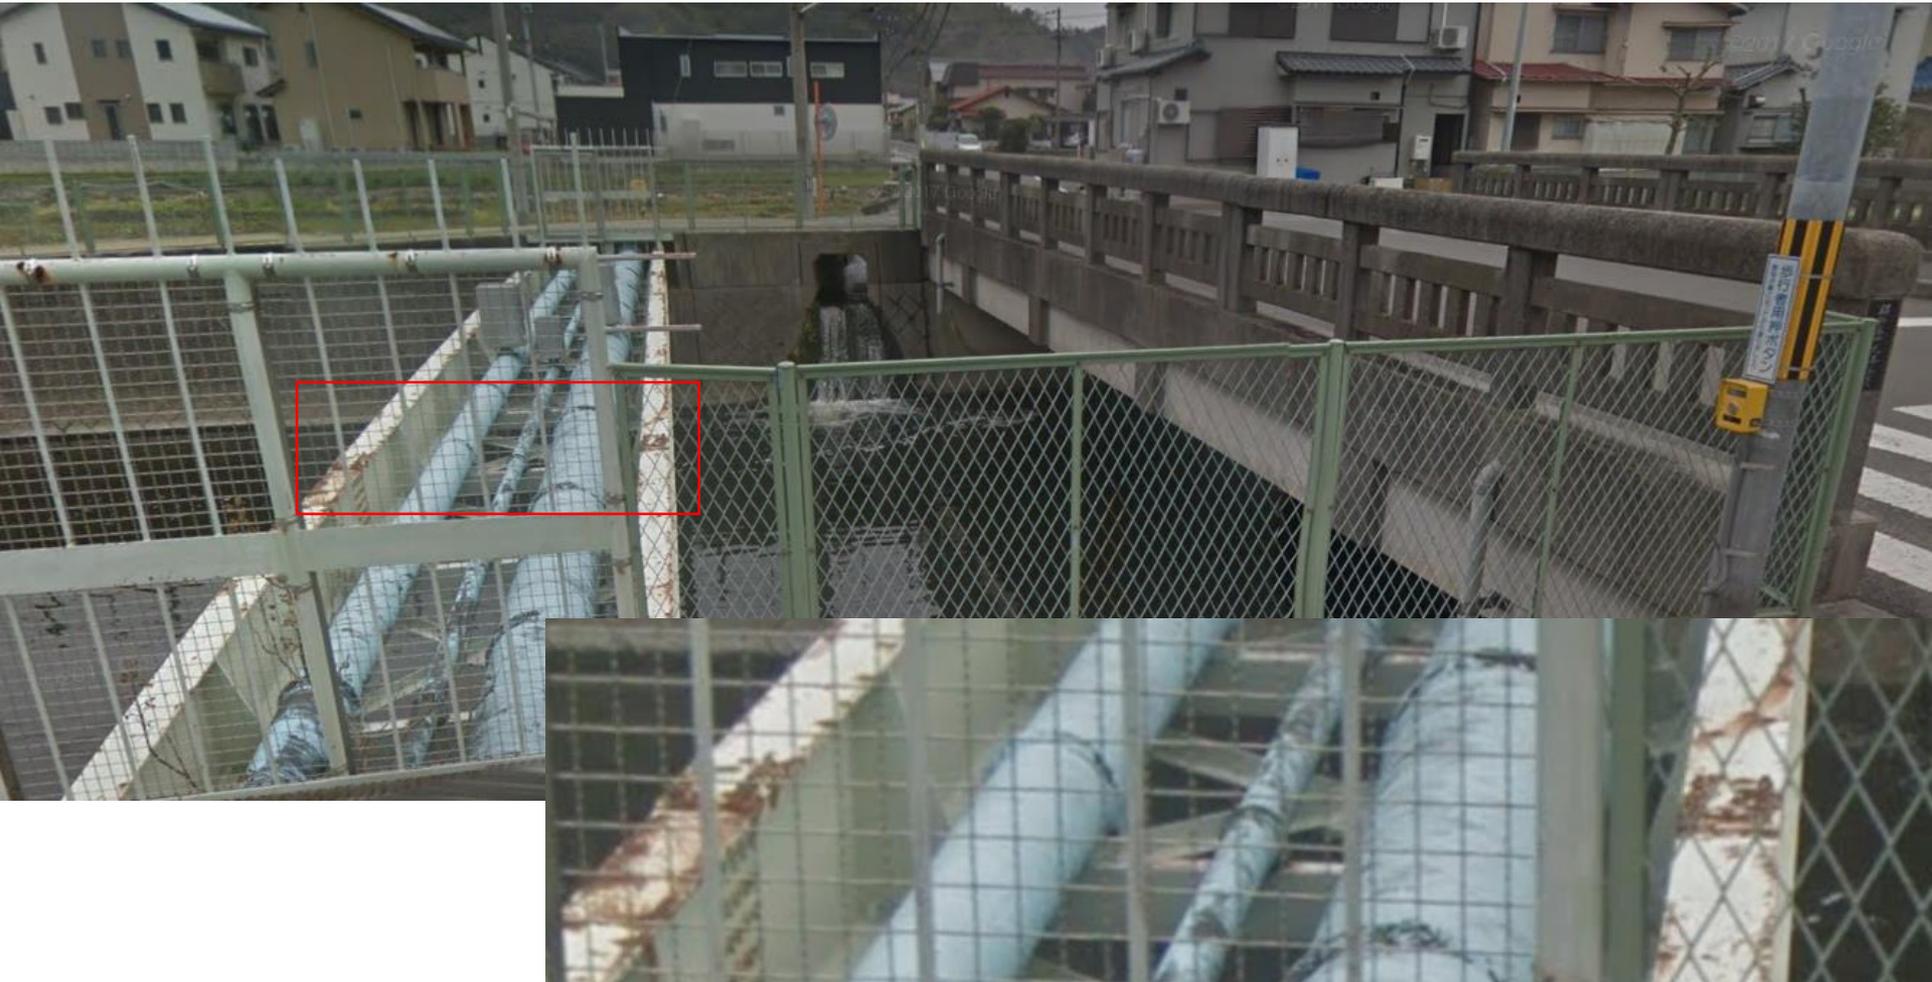
補剛形式ではなく、ラック形式。ラックとなる鋼桁橋の桁に錆が出ています。

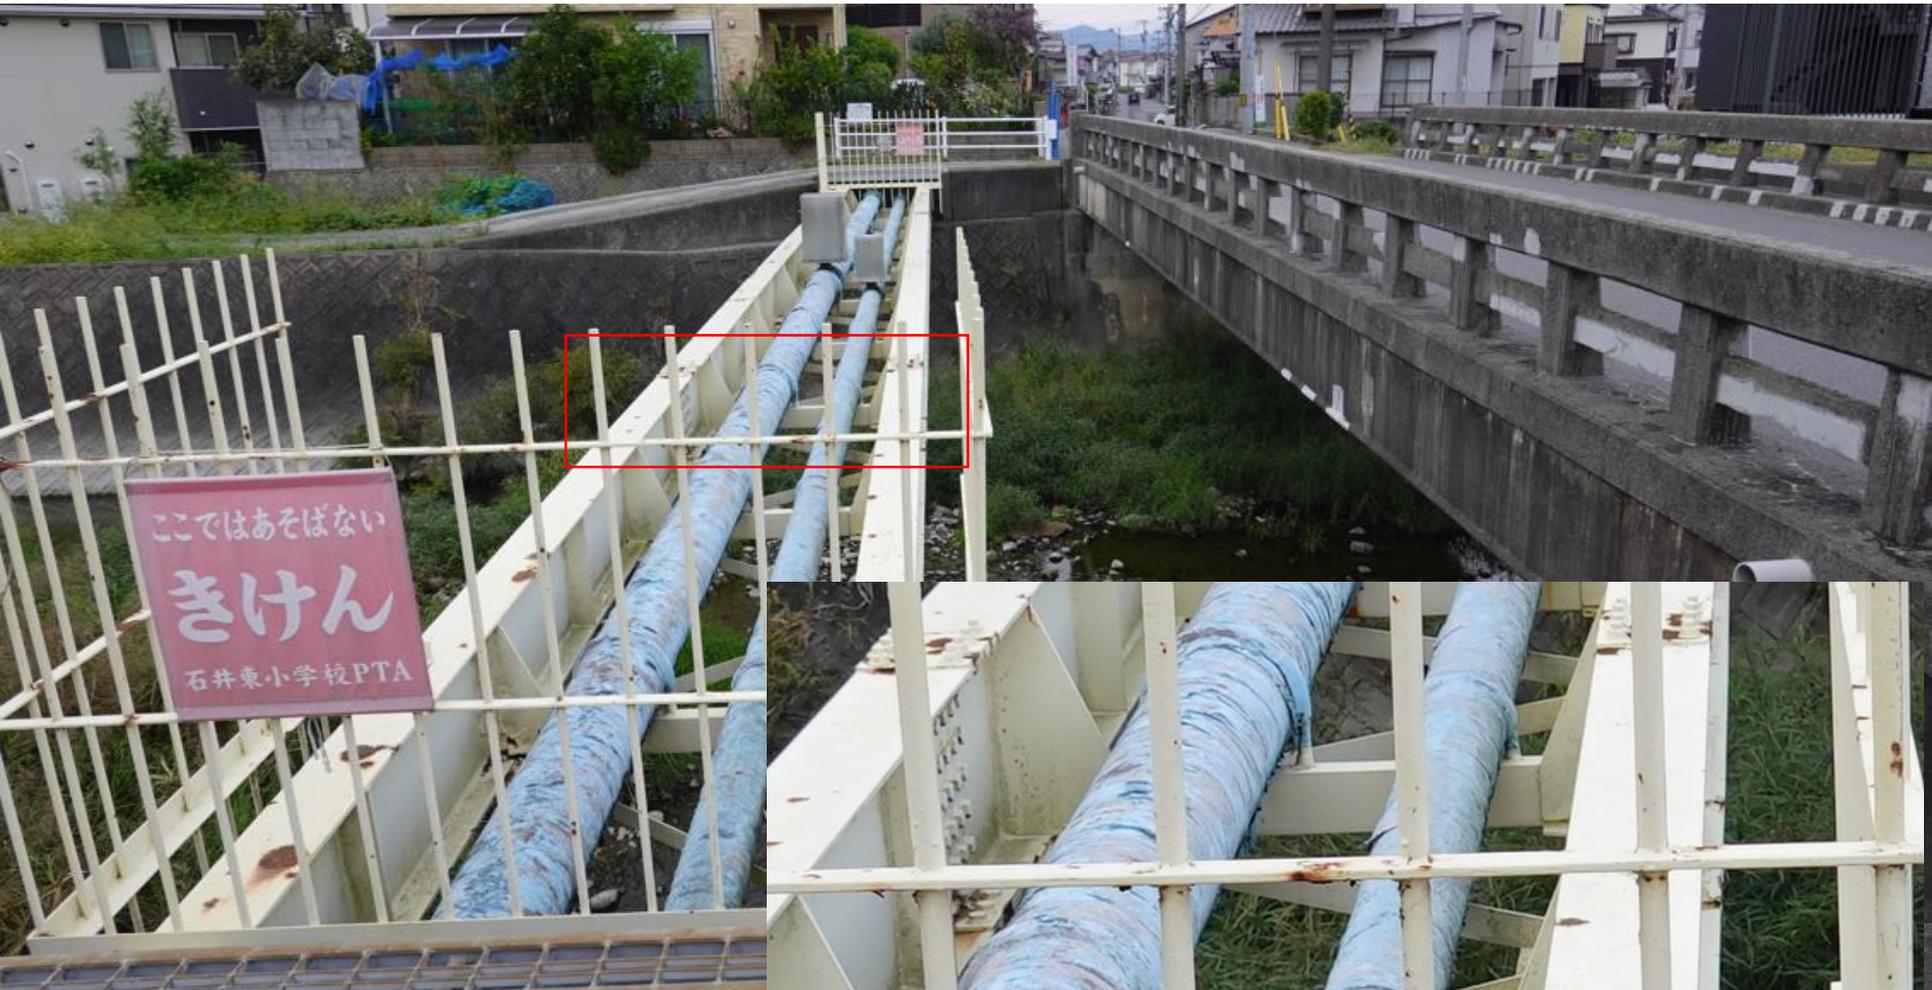
Google Earth Street View撮影時より錆少ないところと多いところがある。GESVでもかなりチェックできることがわかる。

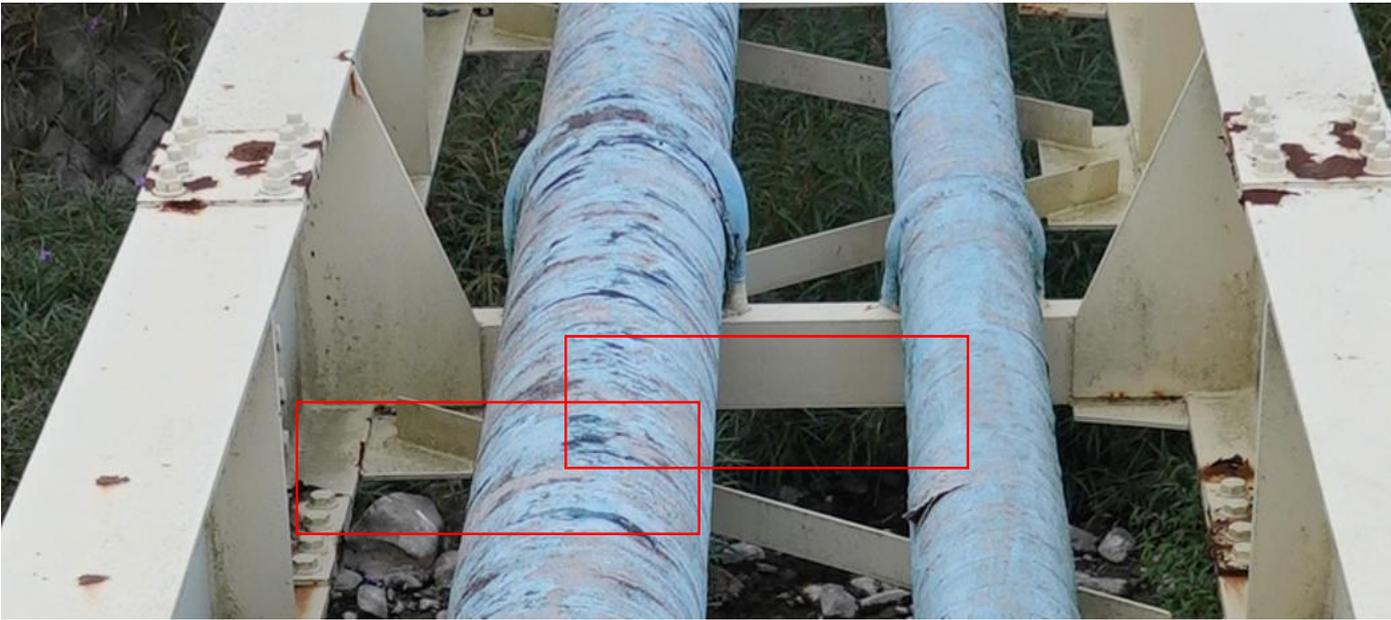
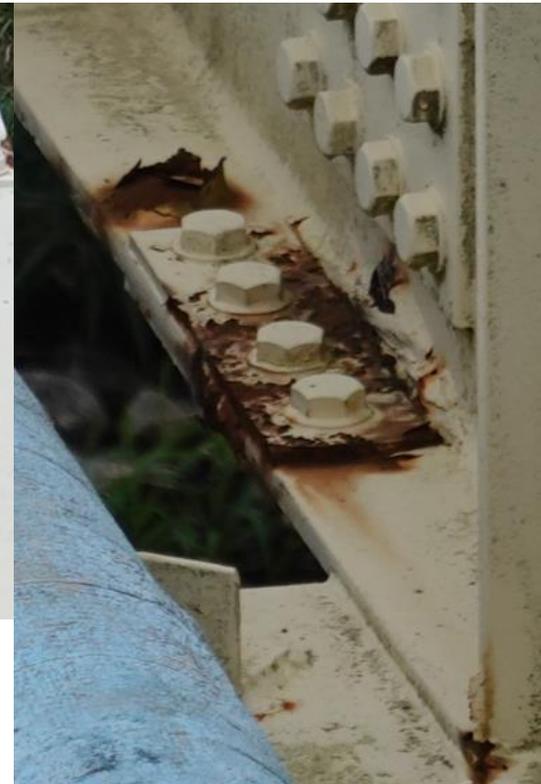
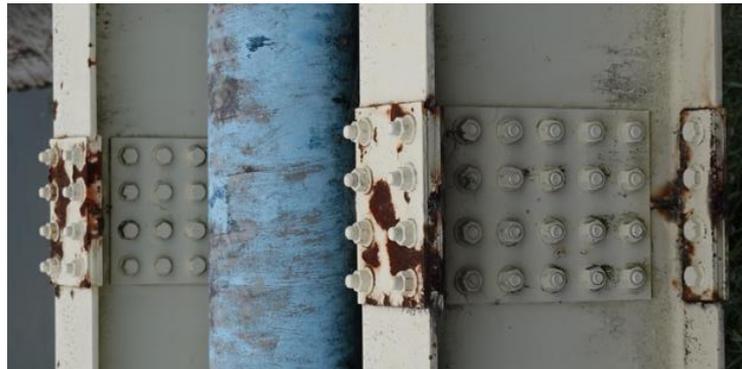
Google Earth Street View撮影時より錆少ないところと多いところとがある。ラックとなる鋼桁橋の桁に錆は現地調査で詳細にわかる

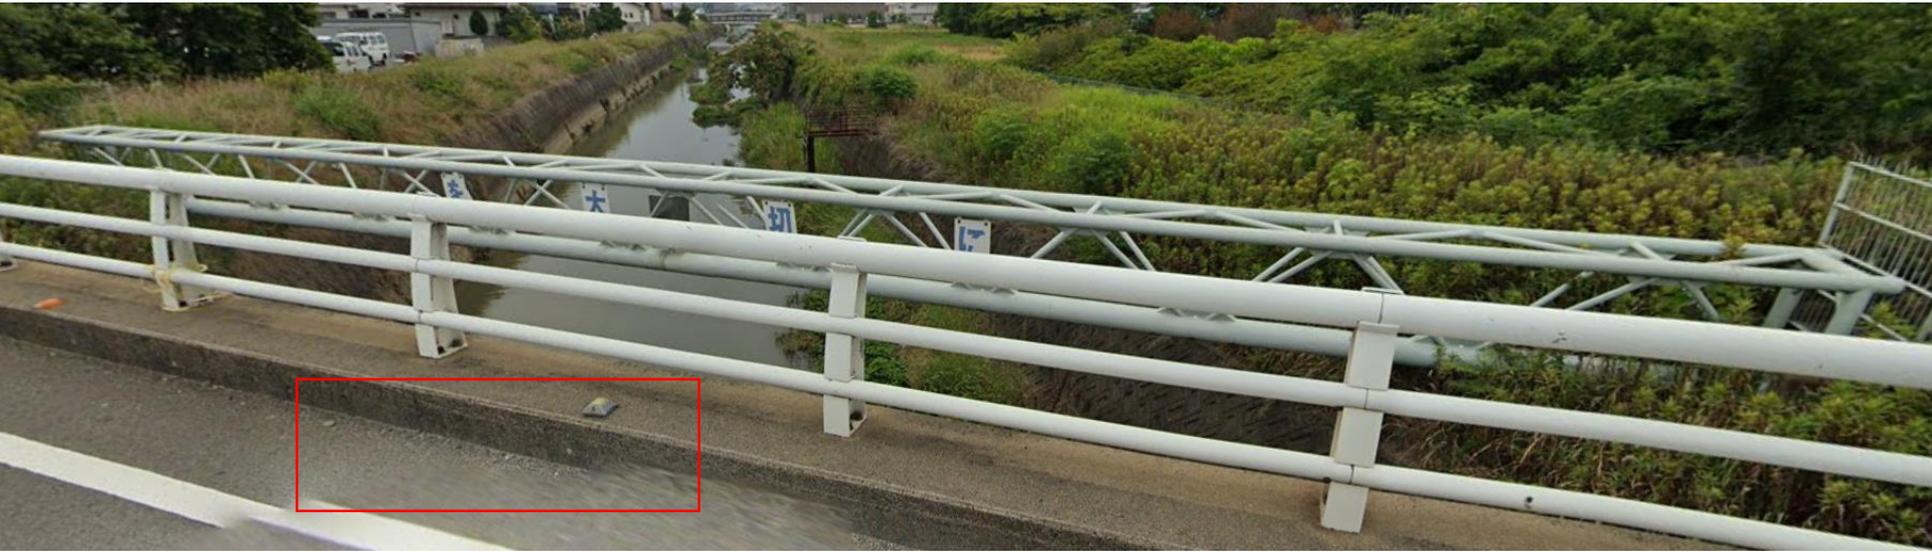
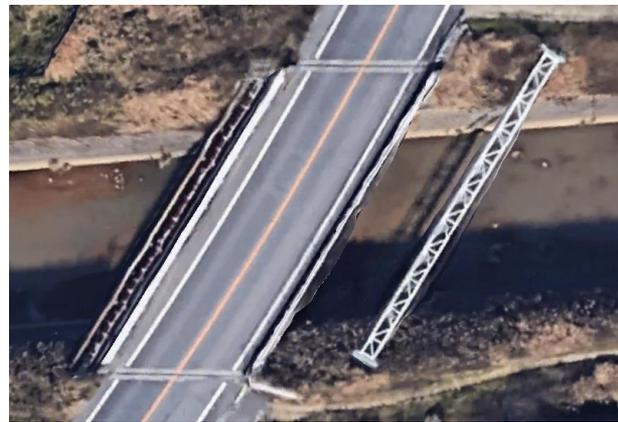
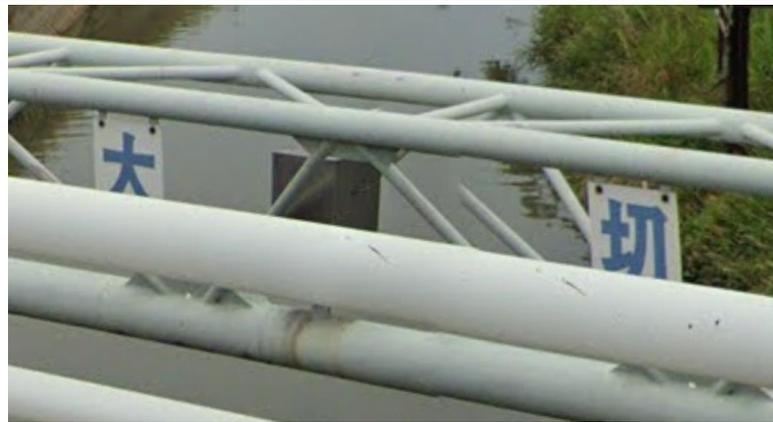
三角形トラス補剛水管橋。一見してトラス材、格点接合部、水管のいずれも健全に見える。

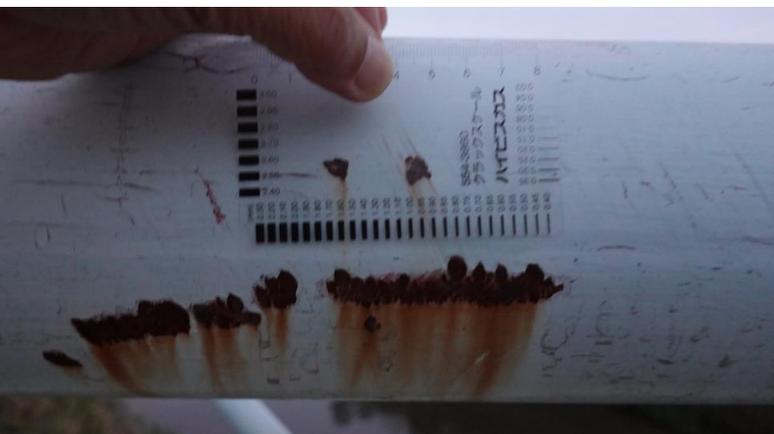
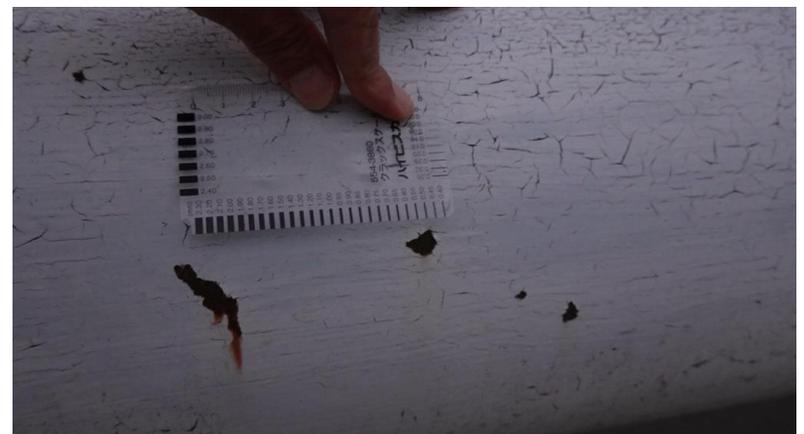
# 水管橋(トラス補剛)(松山市洗池川) 現地調査

三角形トラス補剛水管橋。現地に行けば、塗装の劣化、外的起因の錆などが確認できた。

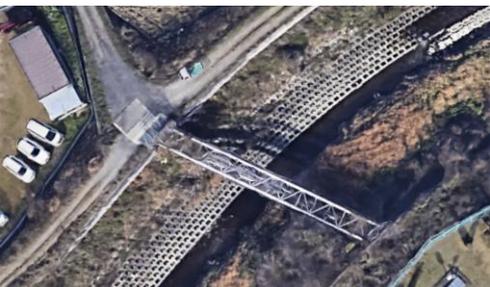
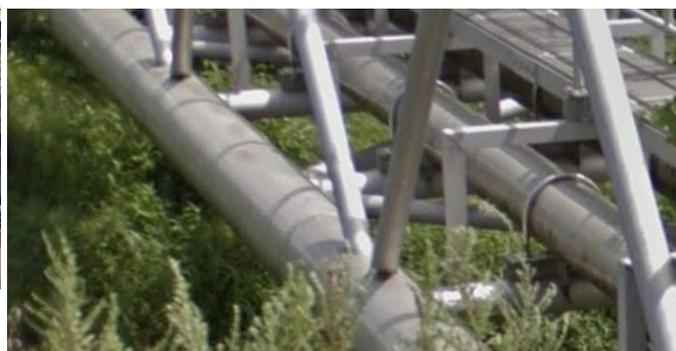
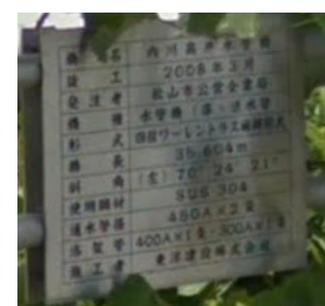
# 水管橋(鋼桁)(松山市内川) in GESV

アーチに損傷なし  
水管に錆汁が散在

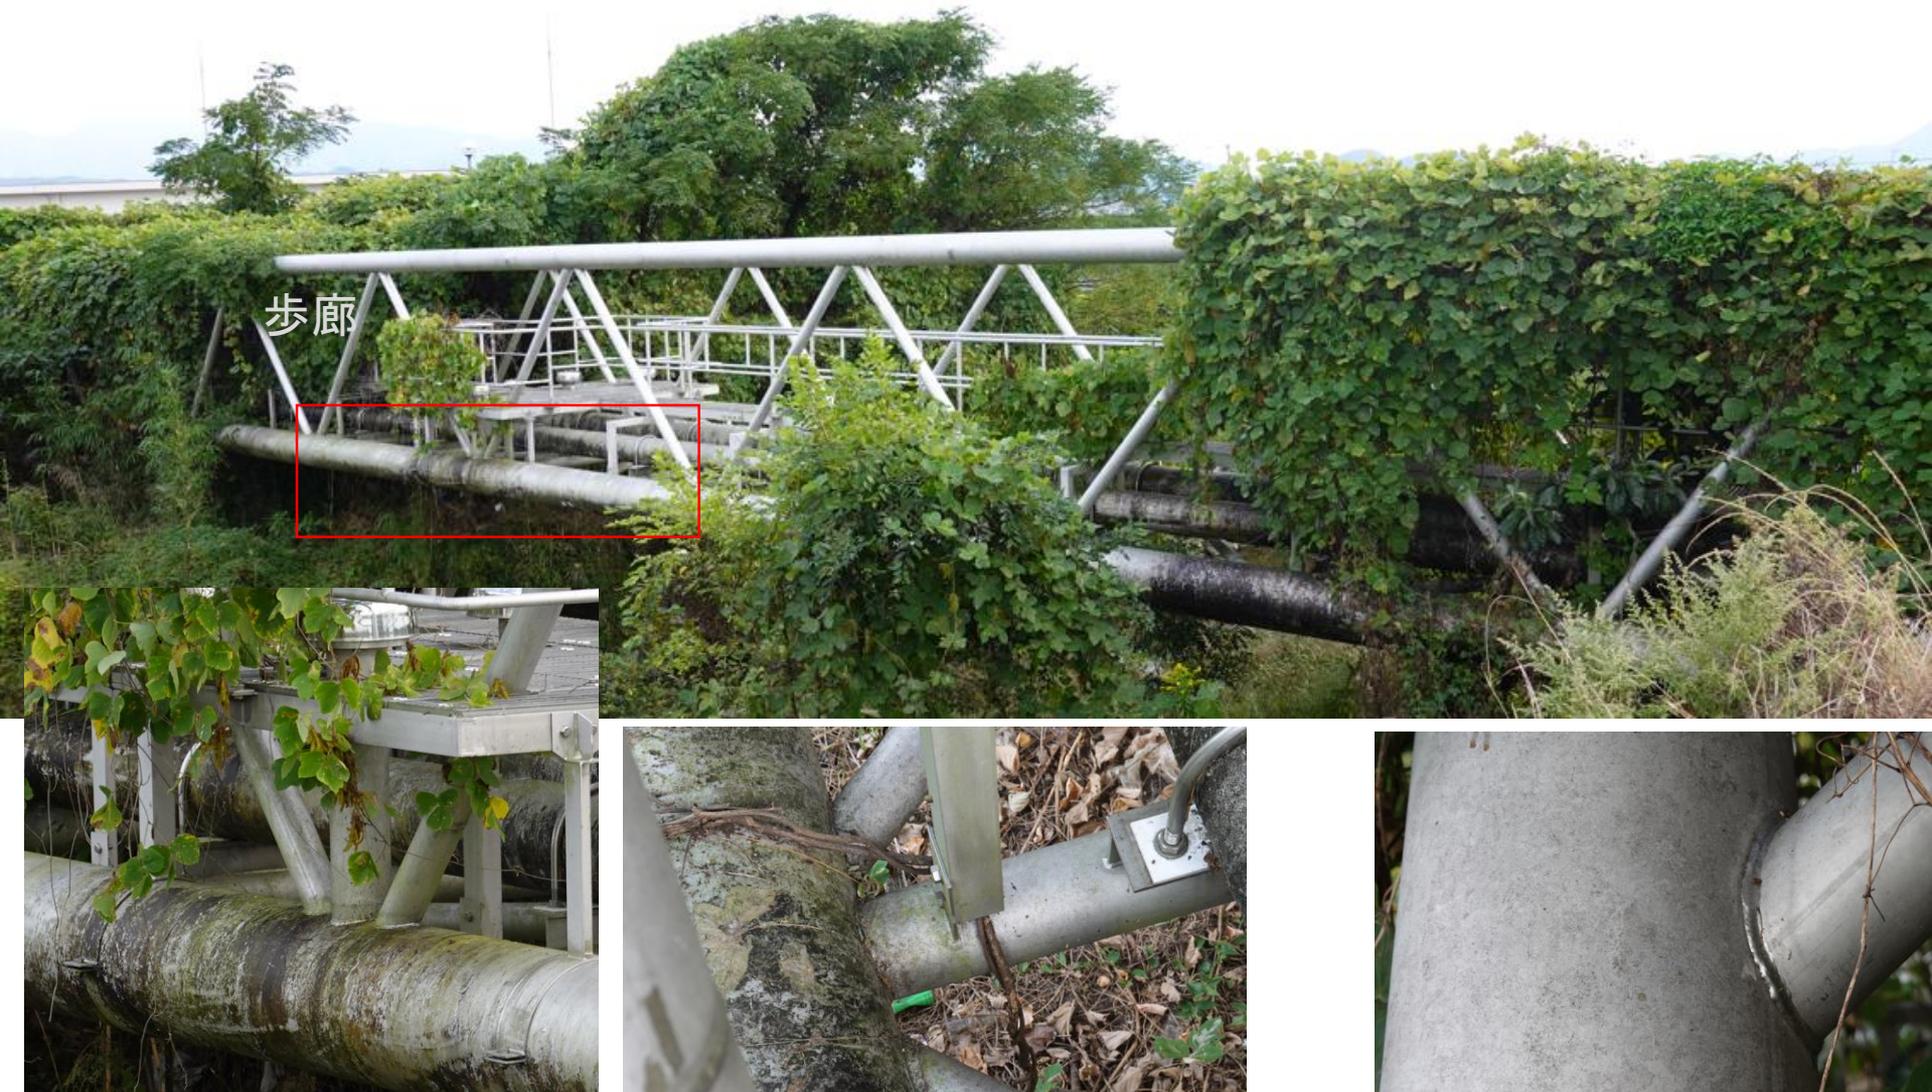
# 水管橋(鋼桁)(松山市内川)現地調査

ツタ類が繁茂して、外観点検が困難。見えた範囲で、表面汚れているが部材と接合部は健全。

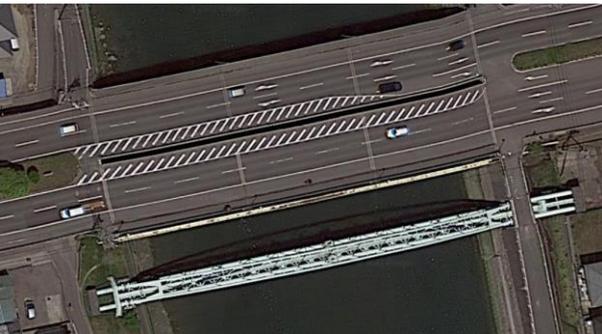
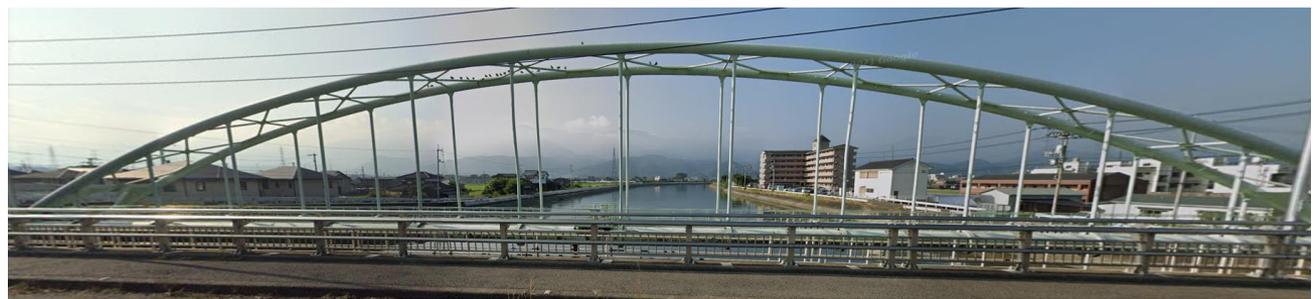
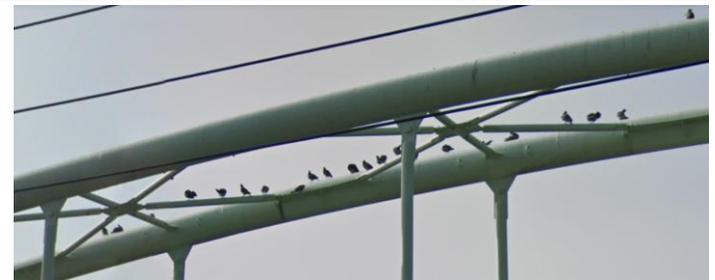
# 水管橋(ランガー補剛桁)(西条市渦井川) in GESV

アーチに損傷なし  
水管に錆汁が散在

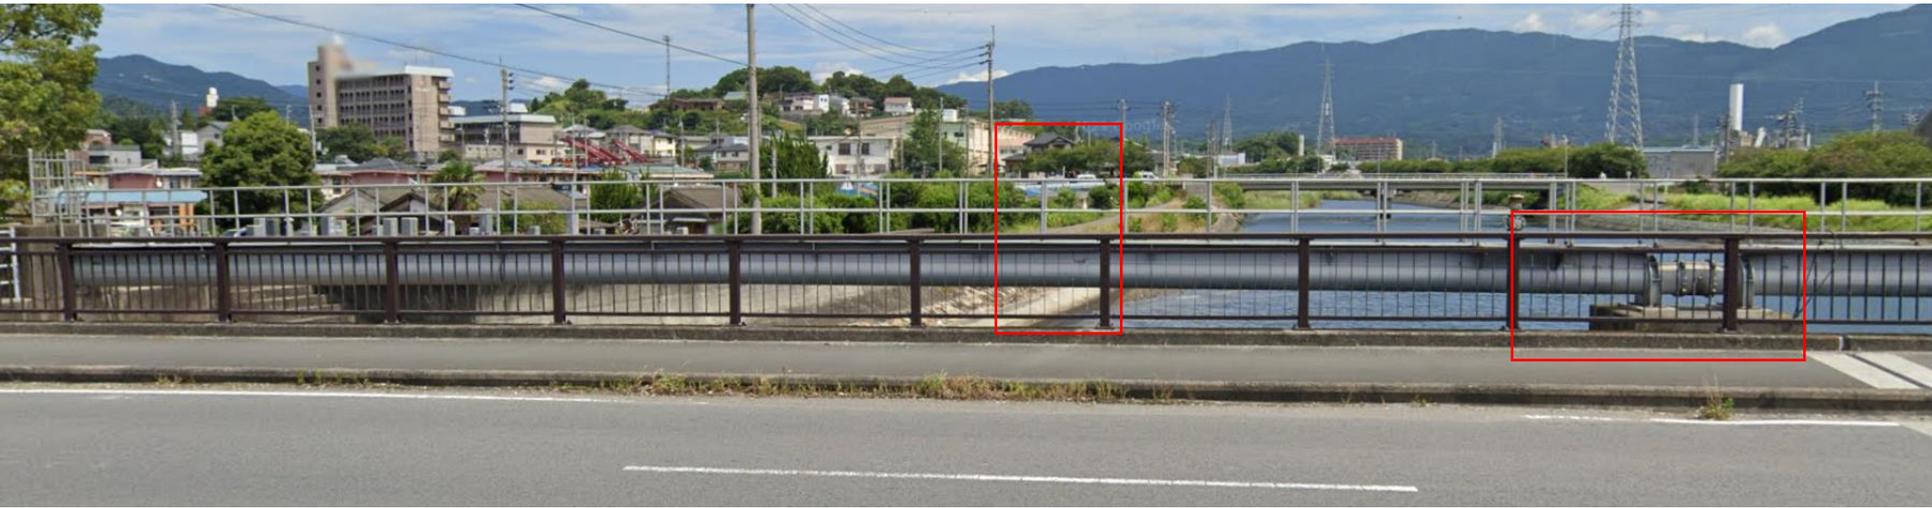
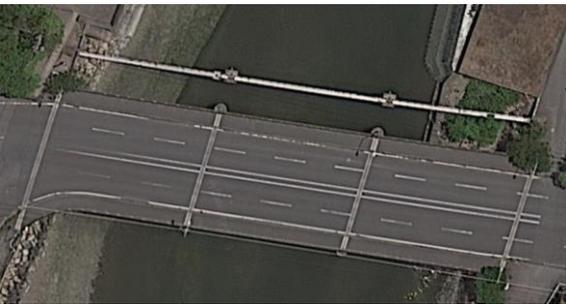
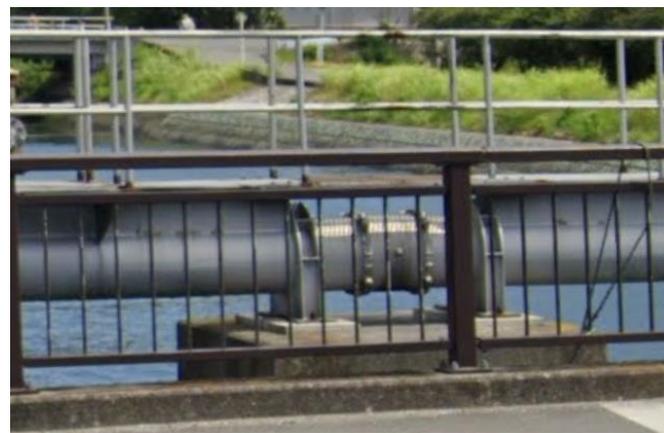
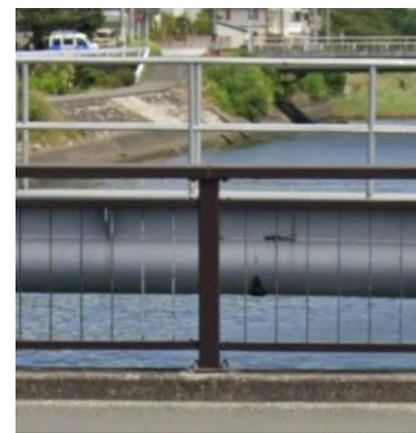
# 水管橋(補剛桁)(四国中央市金生川) in GESV

水管に錆汁が散在

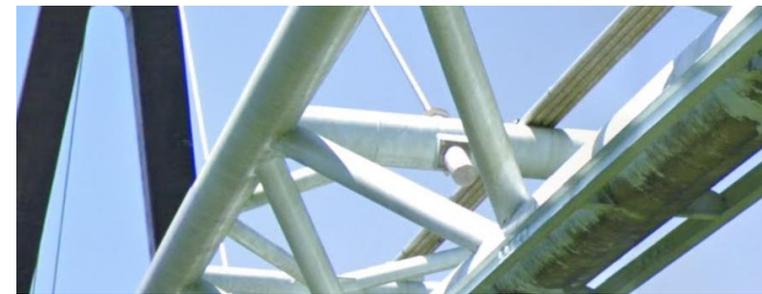
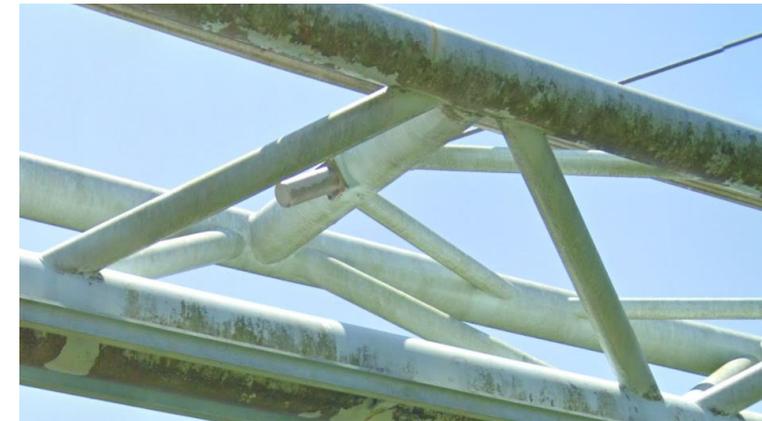
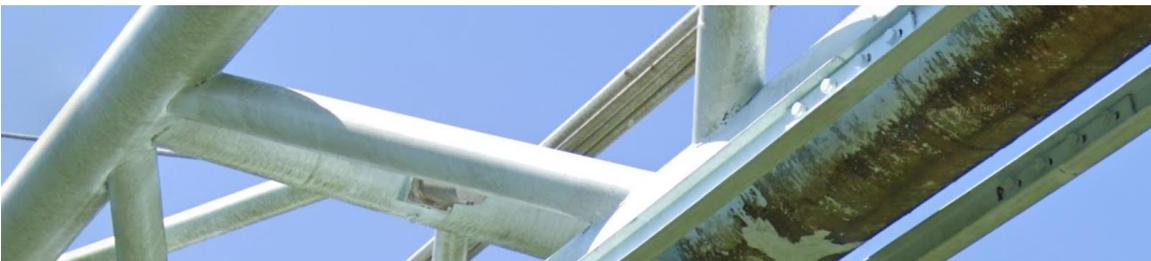
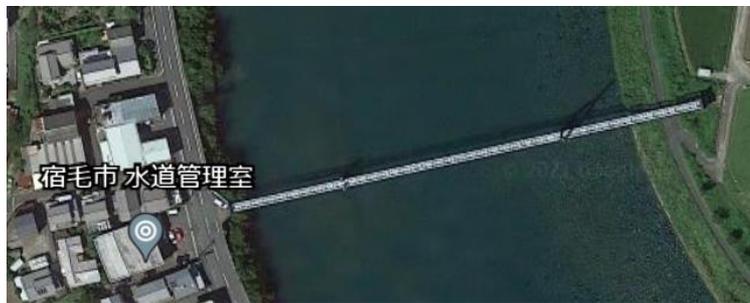
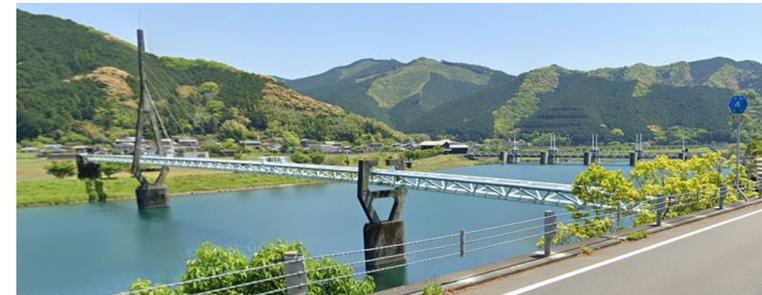
# 高知県宿毛市 松田川水管橋 in GESV

逆三角形トラス  
橋1径間+斜張  
橋2径間

ケーブル定着部、  
トラス材、損傷なし。  
汚れは下面  
と上流側側面に  
集中。

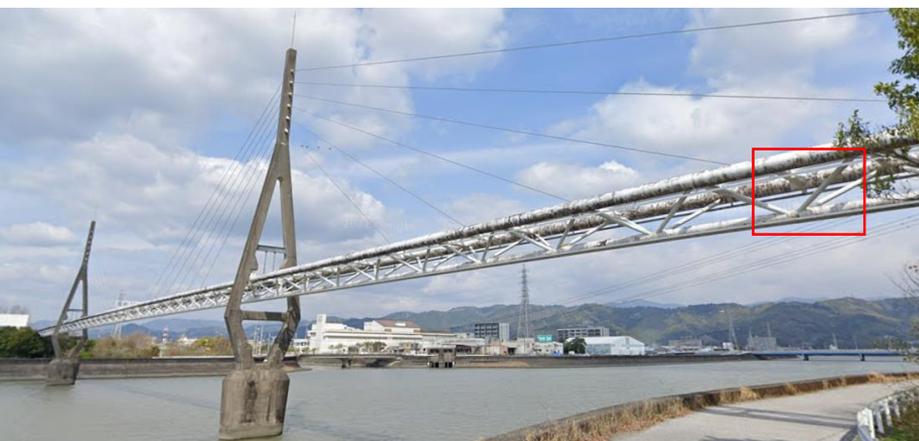
# 高知県高知市 国分川 水管橋(左岸側) in GESV

2主塔3径間斜張橋(扇型1面張り)、  
逆三角形トラス。

ケーブル定着部金物に錆、トラス材の  
汚れ激しい。汚れは上下側面の全面。
