# 和歌山市六十谷水管橋の崩落事象の現地調査速報

Quick report of reconnaissance on Musota water pipeline bridge collapse

愛媛大学 大学院理工学研究科

森 伸一郎

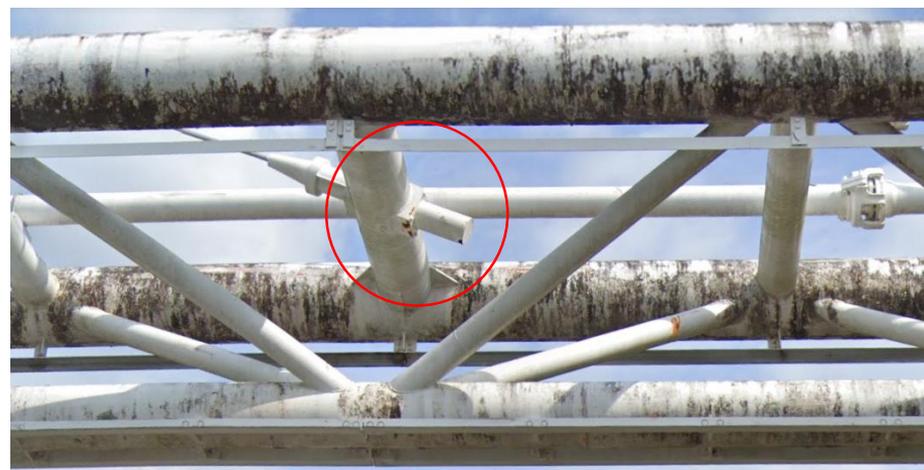
4段目ケーブル定着部: 錆あり

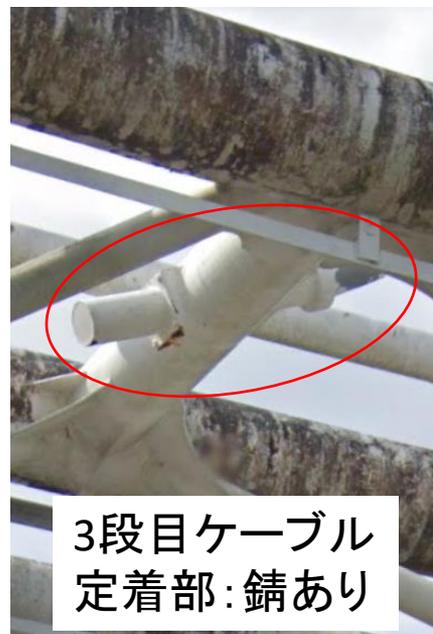
3段目ケーブル  
定着部: 錆あり

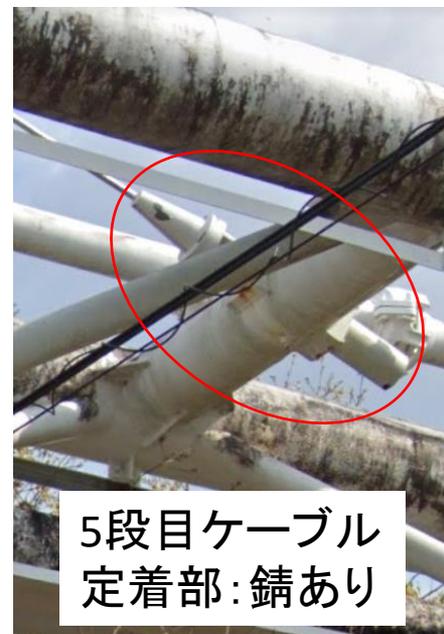
5段目ケーブル  
定着部: 錆あり

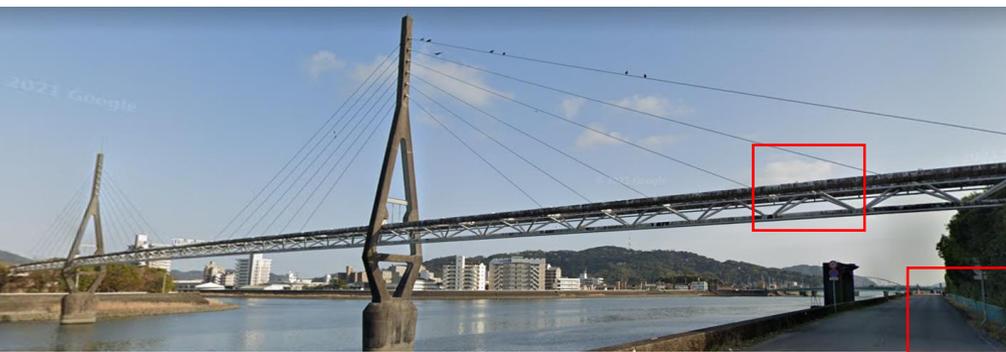
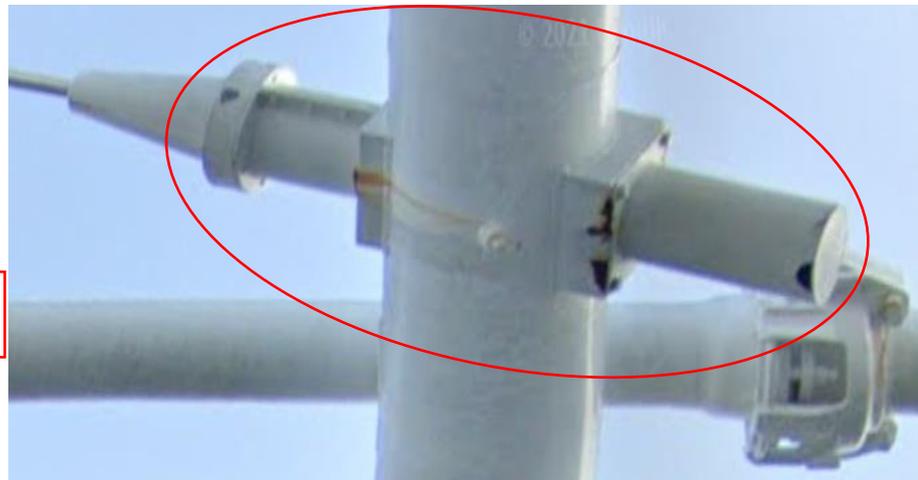
# 高知県高知市 国分川 水管橋(右岸側) in GESV

5段目ケーブル定着部: 錆、錆汁と塗装はがれ

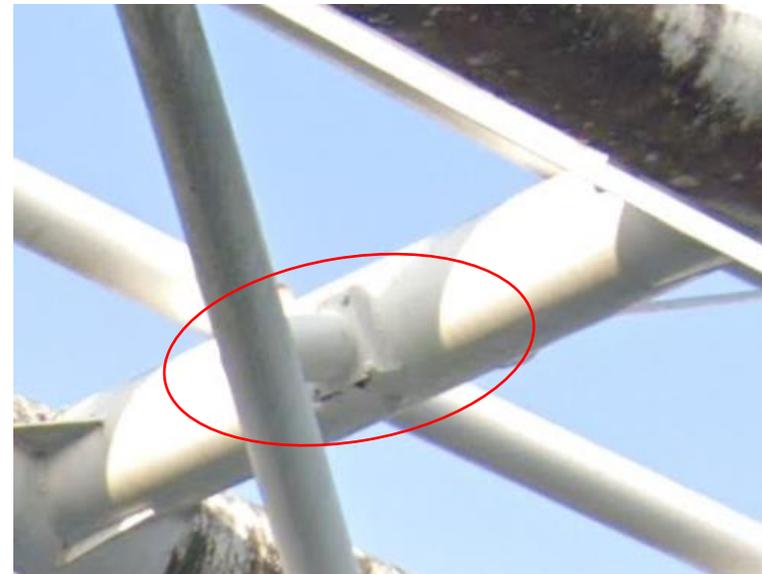
4段目ケーブル定着部: 錆あり

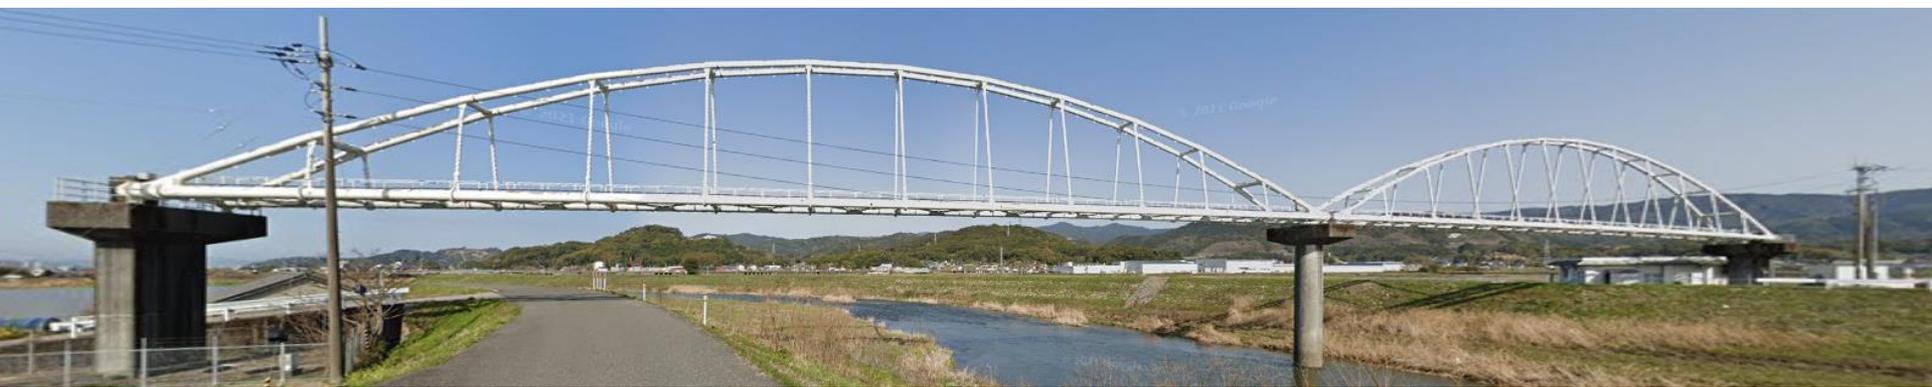
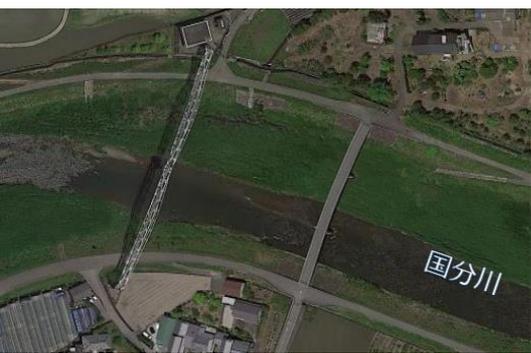
# 高知県南国市 国分川 水管橋(左岸側) in GESV

2径間ランガー橋。

アーチ鋼管の吊り材定着部上方に2面対の錆(溶接部か)が複数見られる。

左岸側の5本目吊り材下部定着部より水管に錆汁

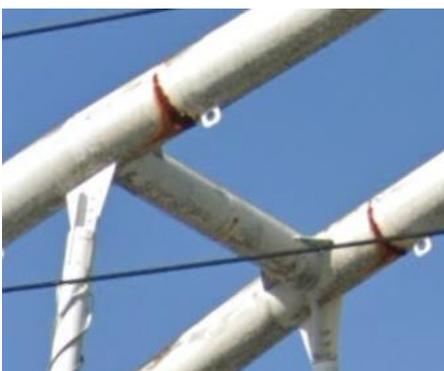
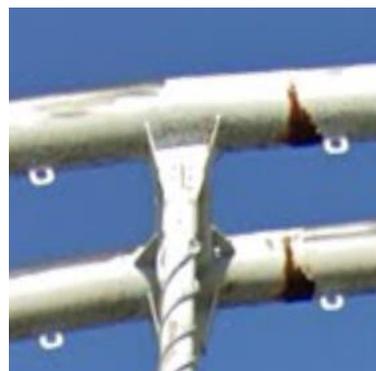
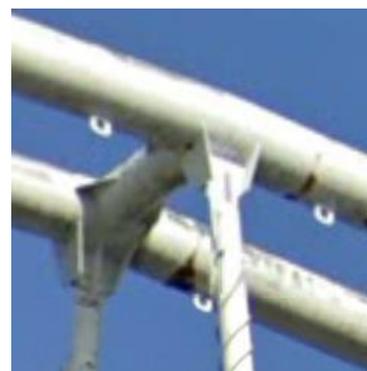
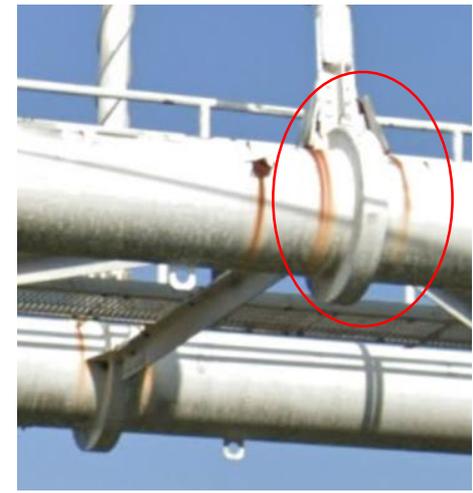
# 高知県南国市 国分川 水管橋(左岸・上流側) in GESV

アーチリブ鋼管の吊り材定着部上方に2面对の錆(溶接部か)が複数見られる。

アーチリブは圧縮・曲げが作用しており、引っ張り側の下方に幅が広がる錆面が特徴的であり、曲げ耐力の低下をもたらしている懸念があり、**相当程度危険**であると推察する。

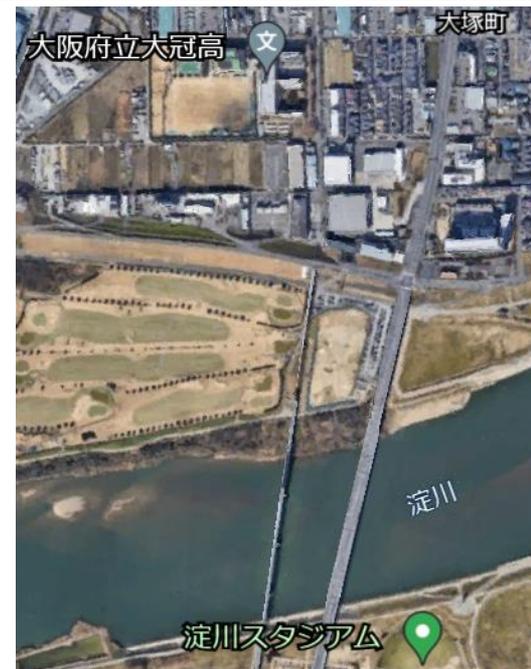
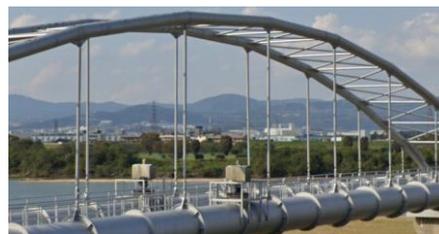
# 枚方 水管橋

腐食進行中

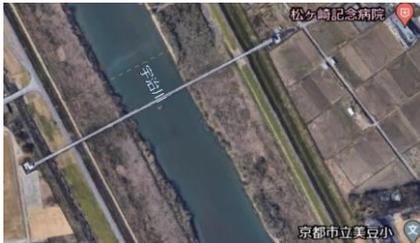
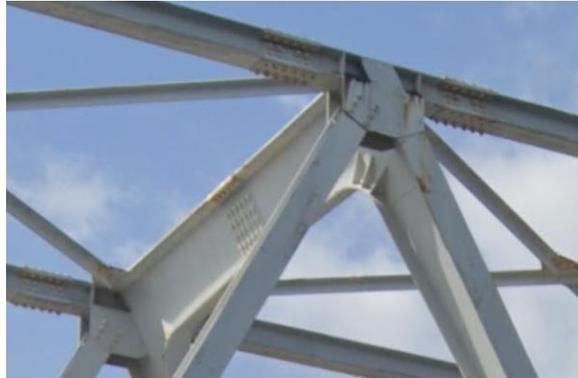
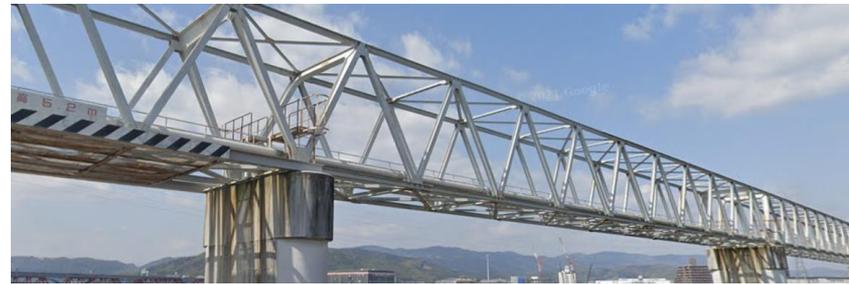
# 宇治川水管橋(6径間トラス)

錆わずか

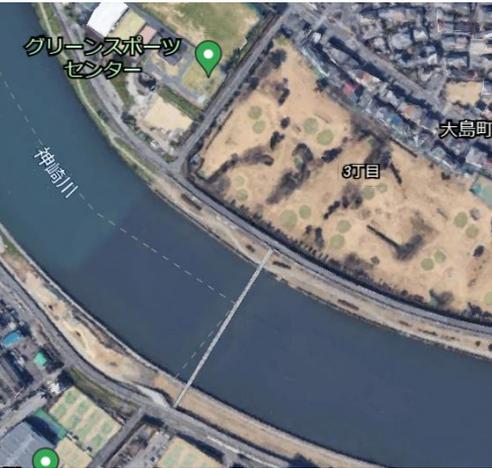
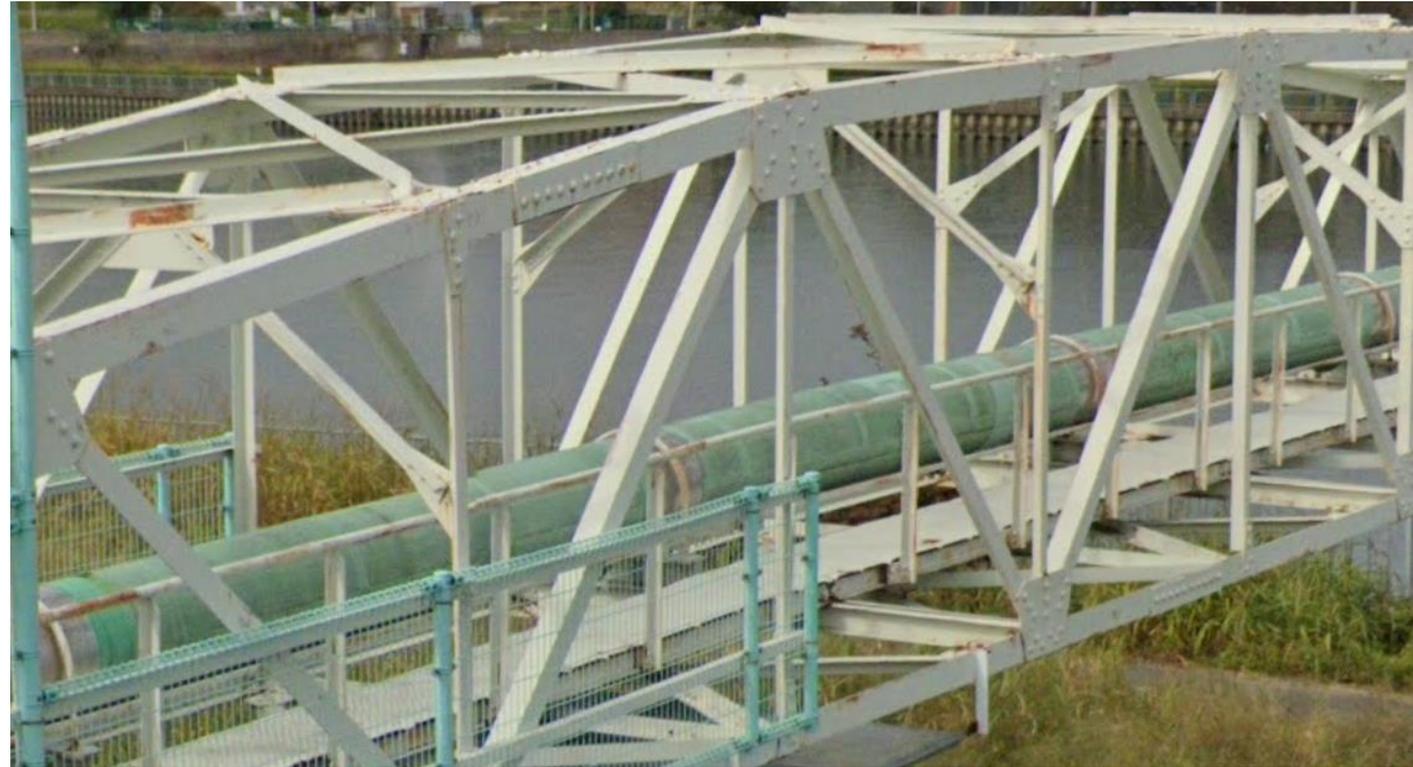
# 豊中市 神崎川 ガス管橋

トラス材：鋳あり  
送水管：

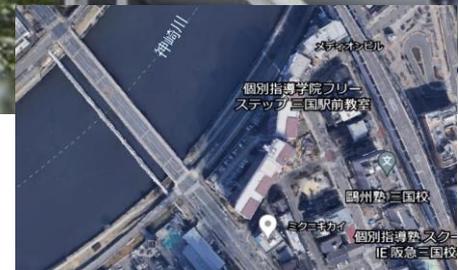
# 大阪市 水管橋

腐食わずか

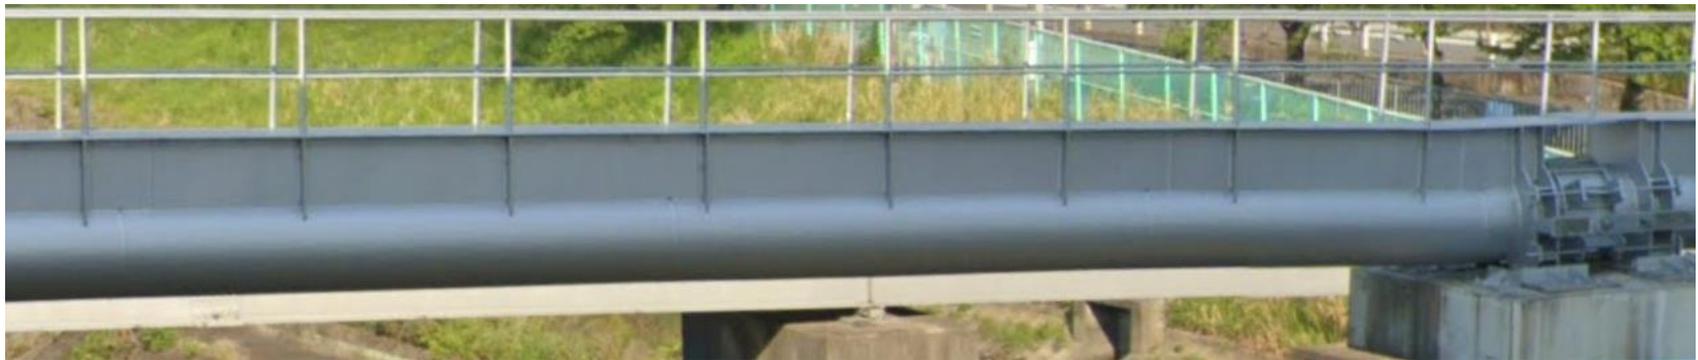
# 摂津市 水管橋

腐食わずか

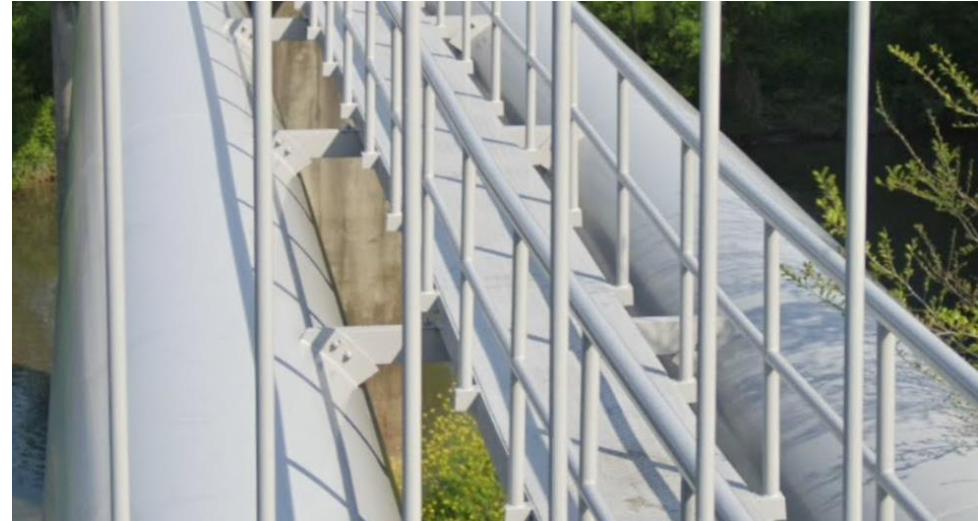
# 茨木市 安威川 水管橋

腐食わずか

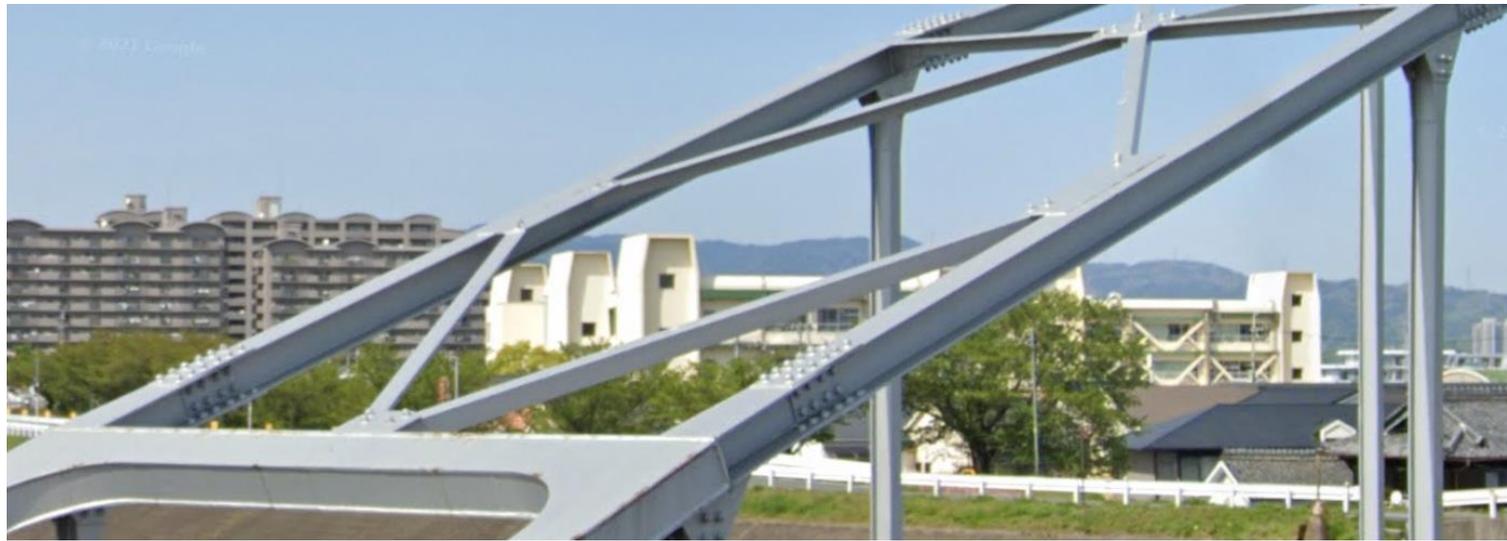
# 茨木市 安威川 水管橋

腐食わずか

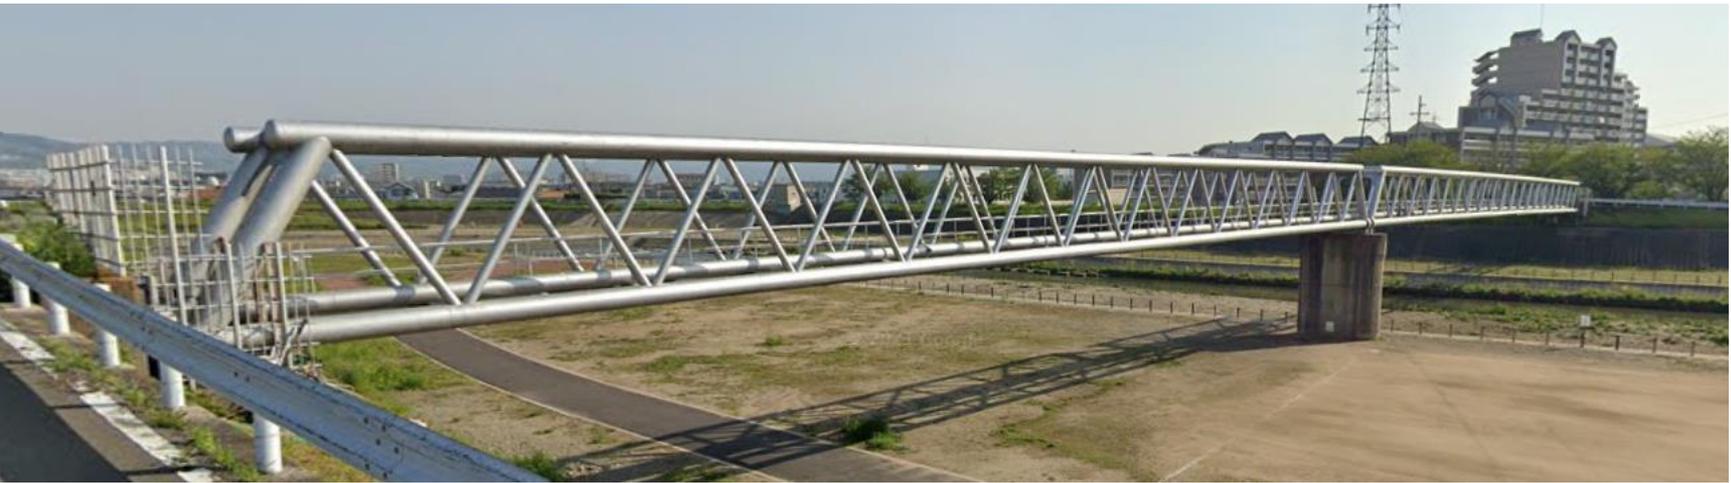
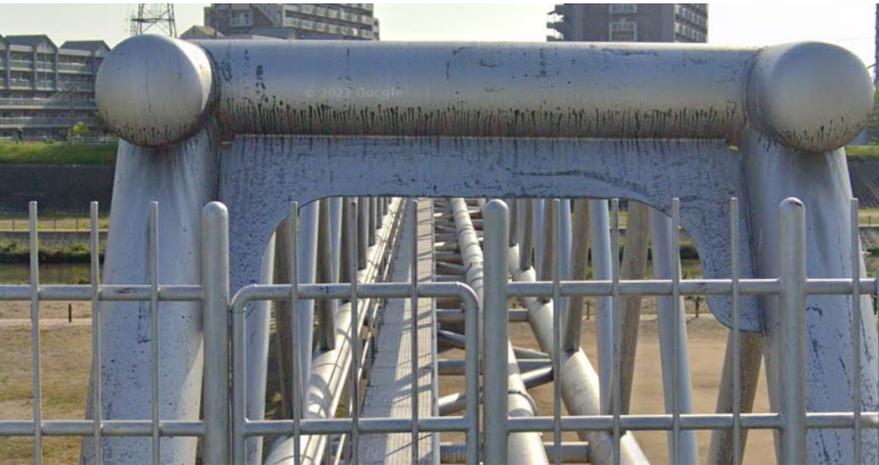
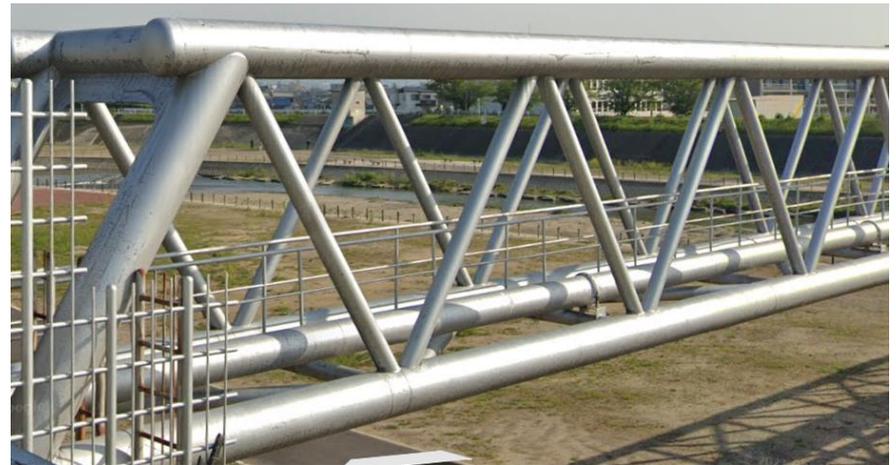
# 茨木市 安威川 水管橋

腐食わずか

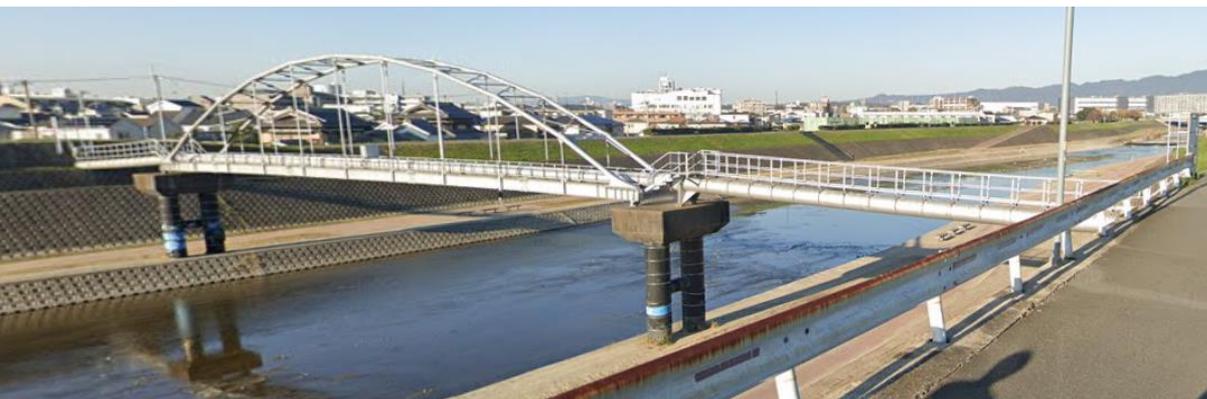
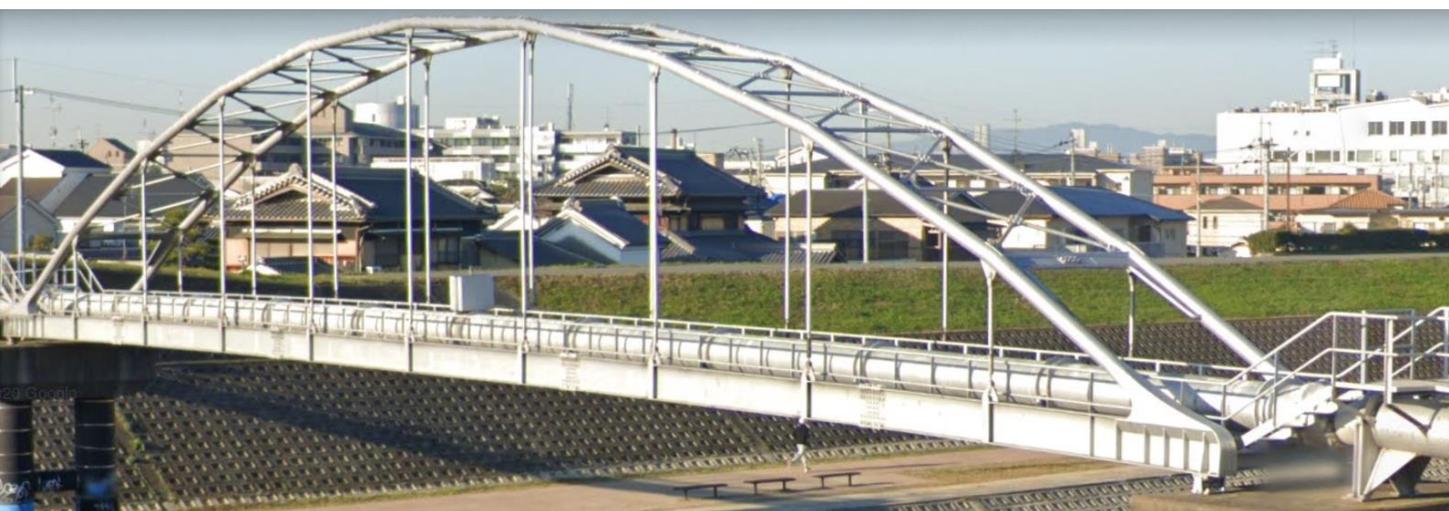
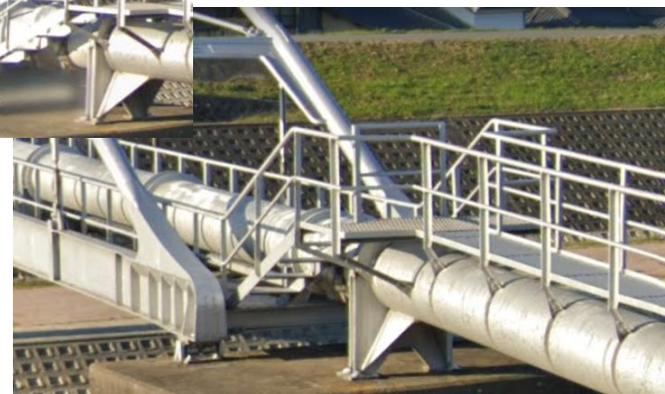
# 茨木市戸伏町 安威川 水管橋

腐食わずか

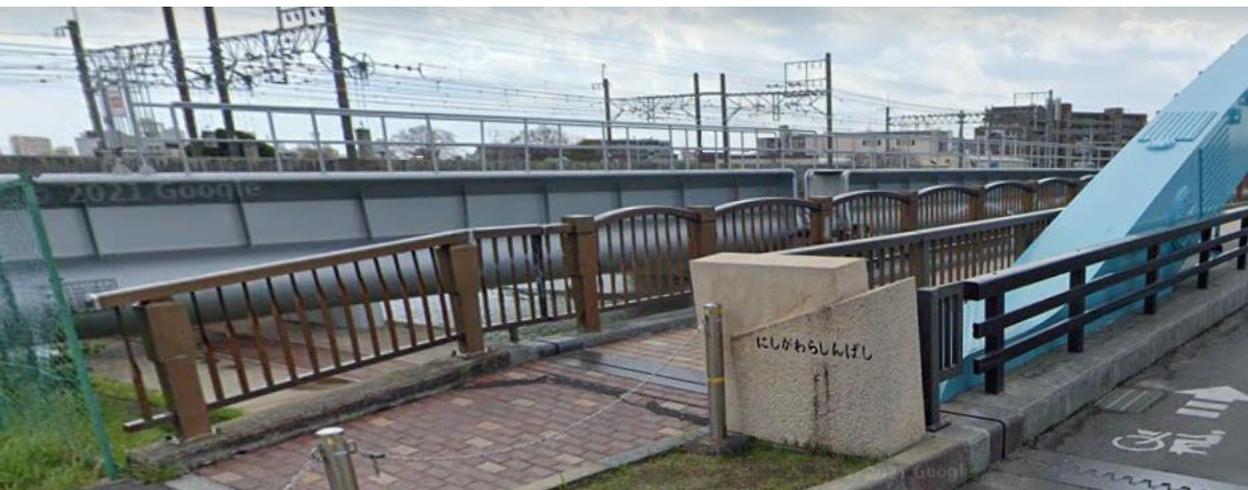
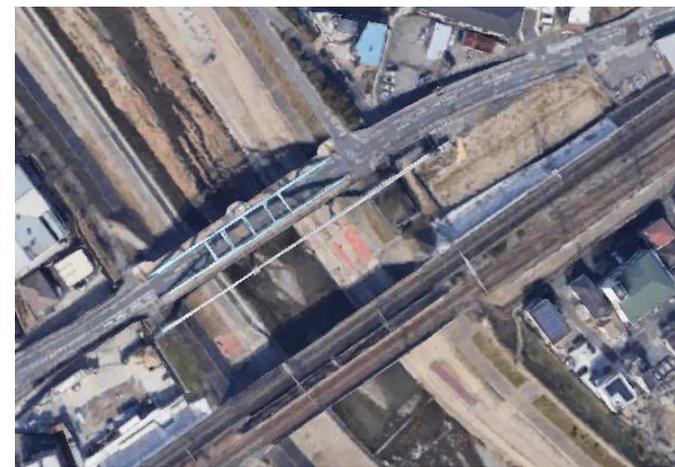
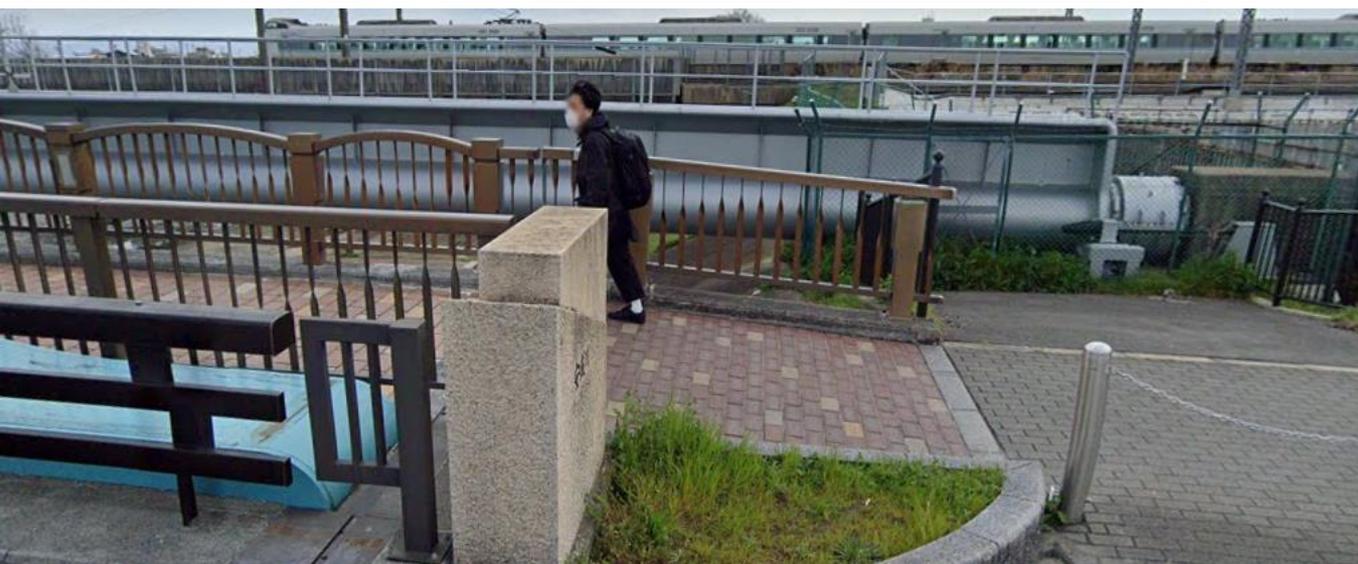
# 茨木市戸伏町 安威川 西河原新橋 水管橋

腐食わずか

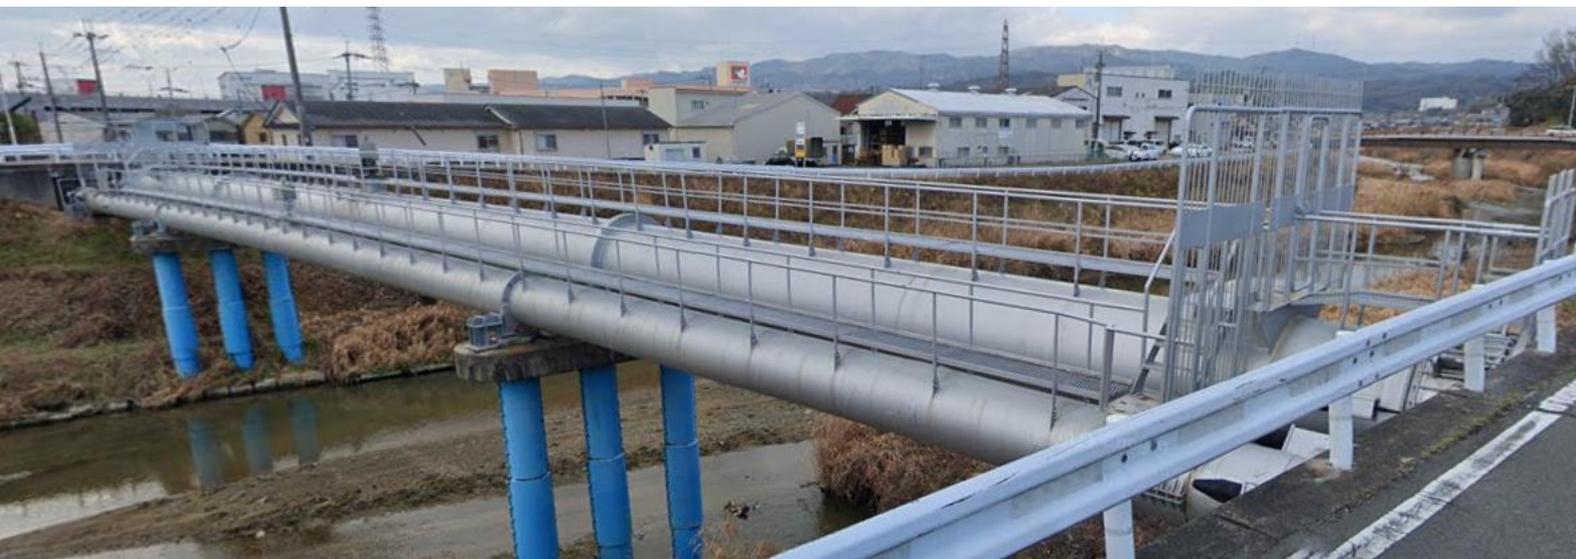
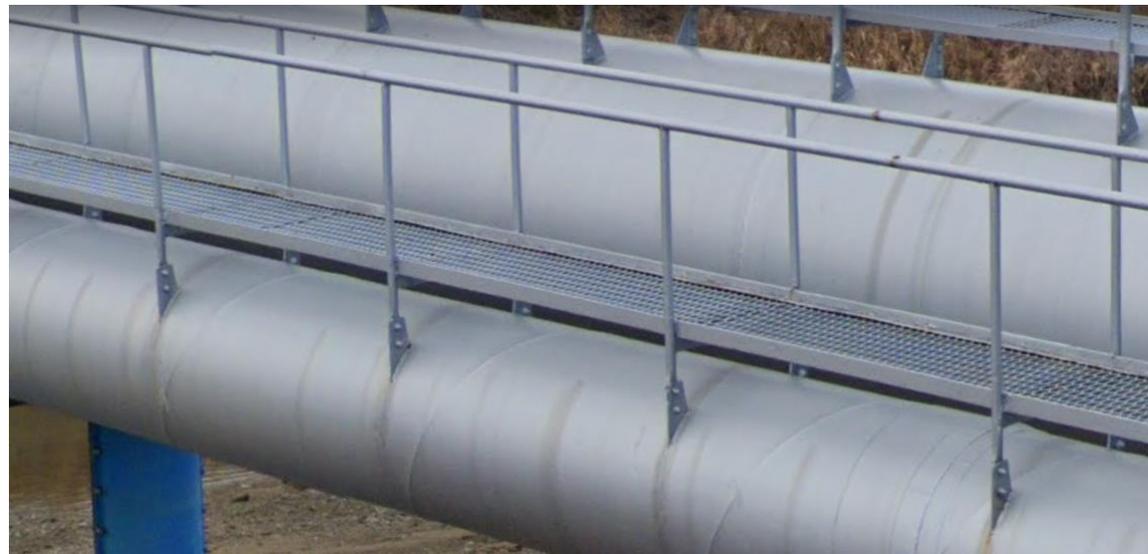
# 茨木市戸伏町 茨木川 西河原新橋 水管橋

腐食わずか

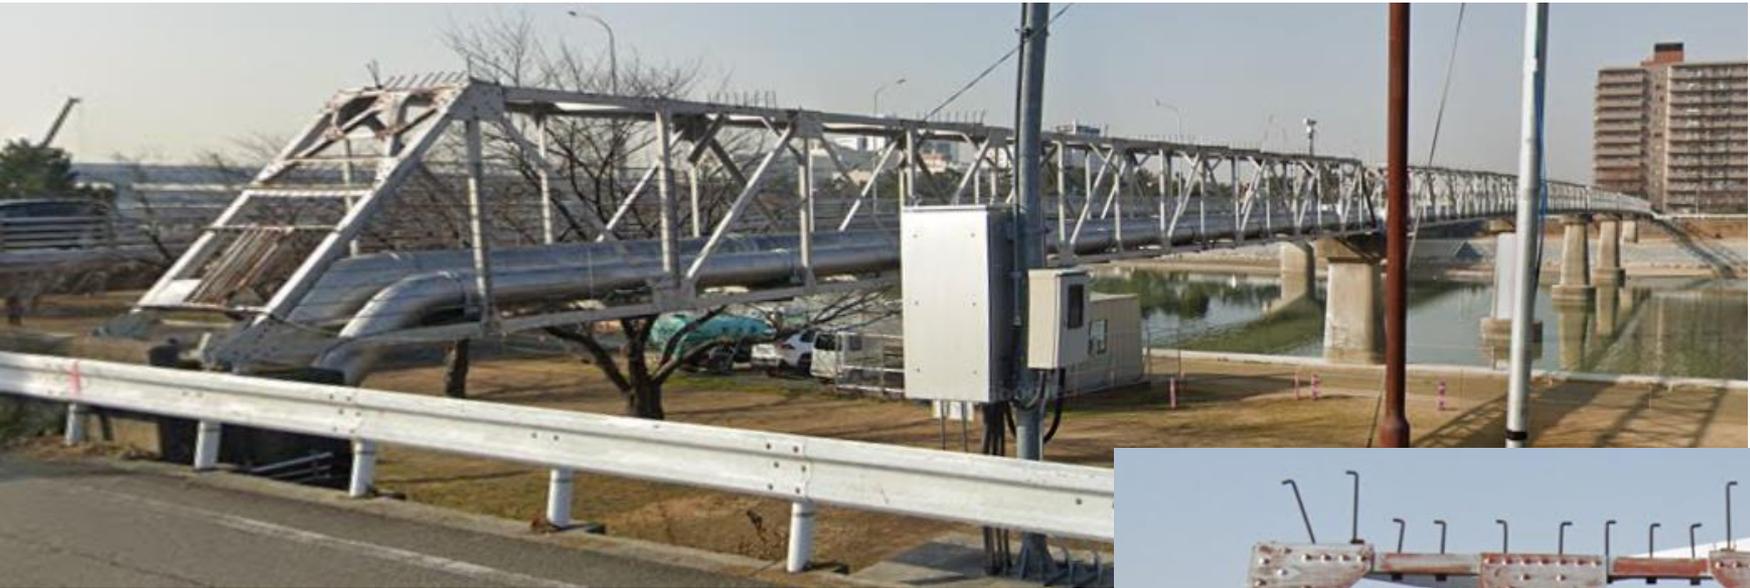
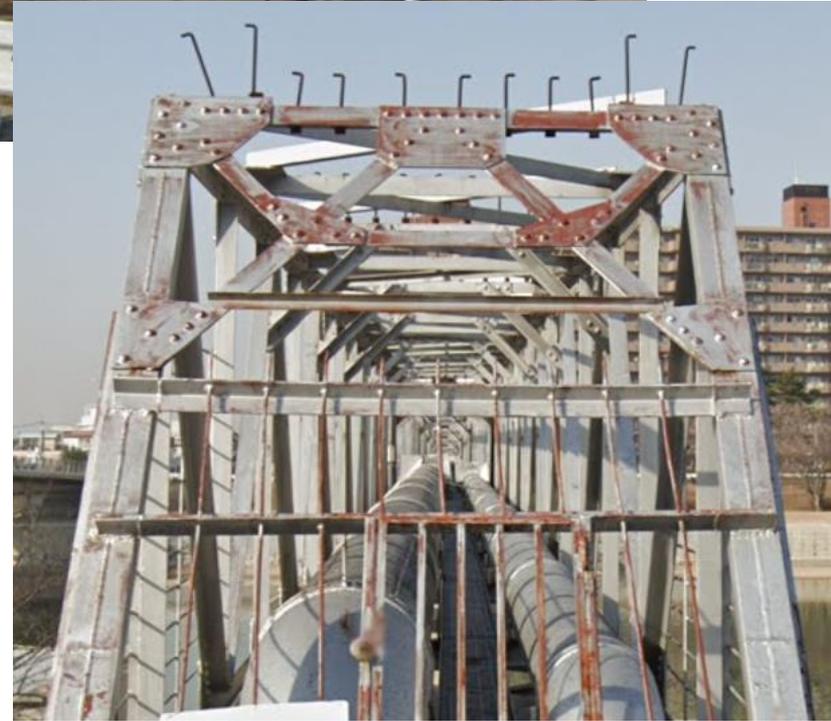
# 尼崎市 武庫川 水管橋

腐食わずか

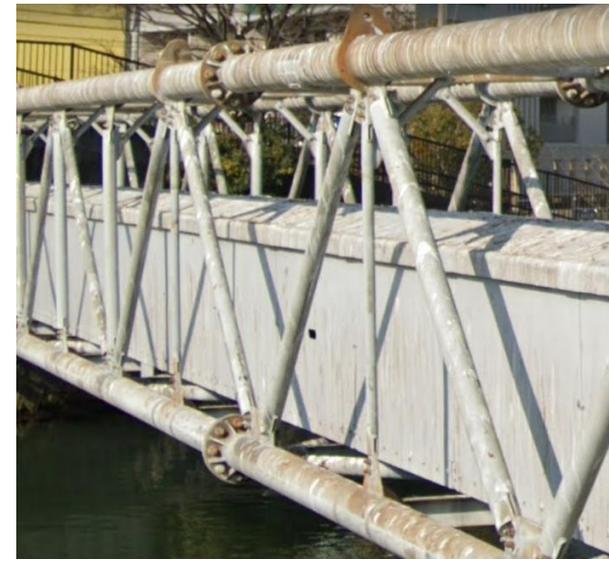
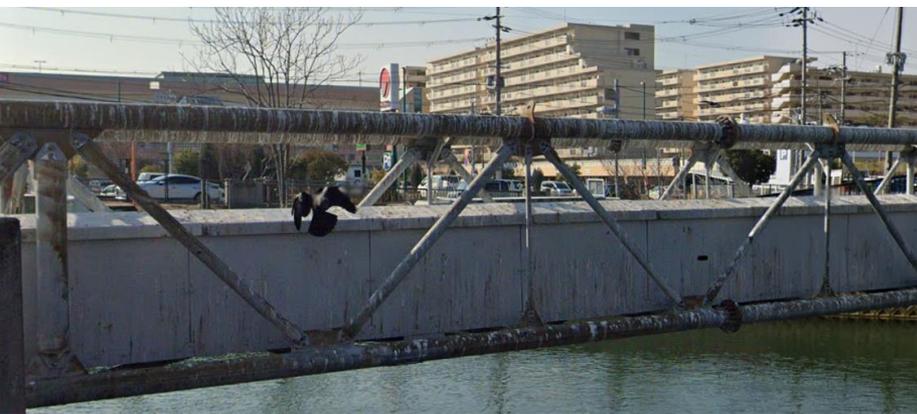
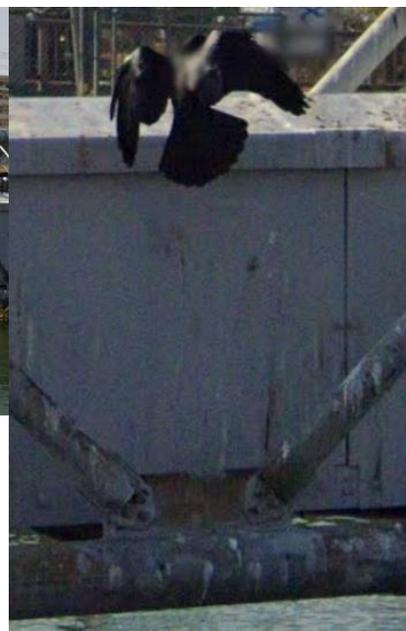
# 西宮市今津 東川 水管橋

南側：表面錆、北側：鳥の糞

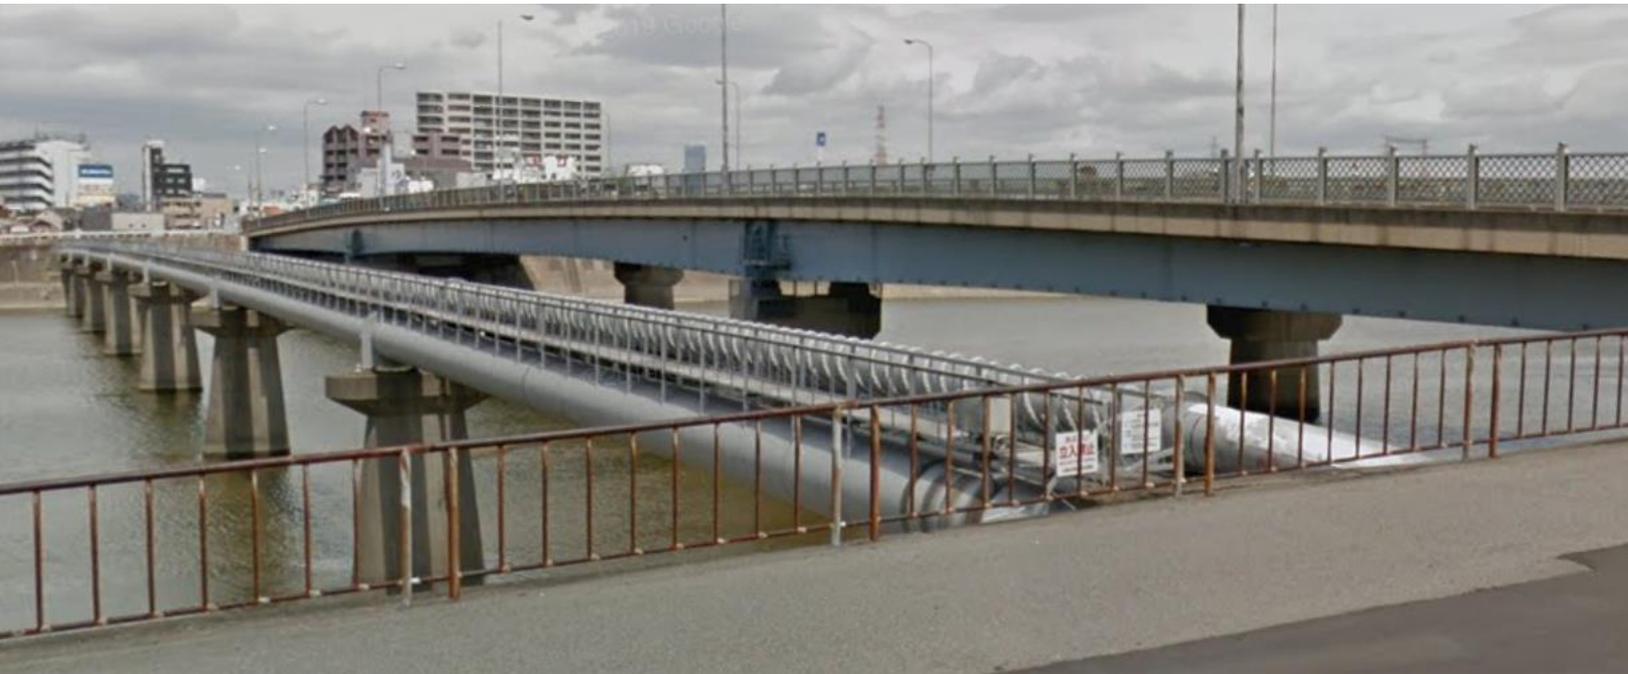
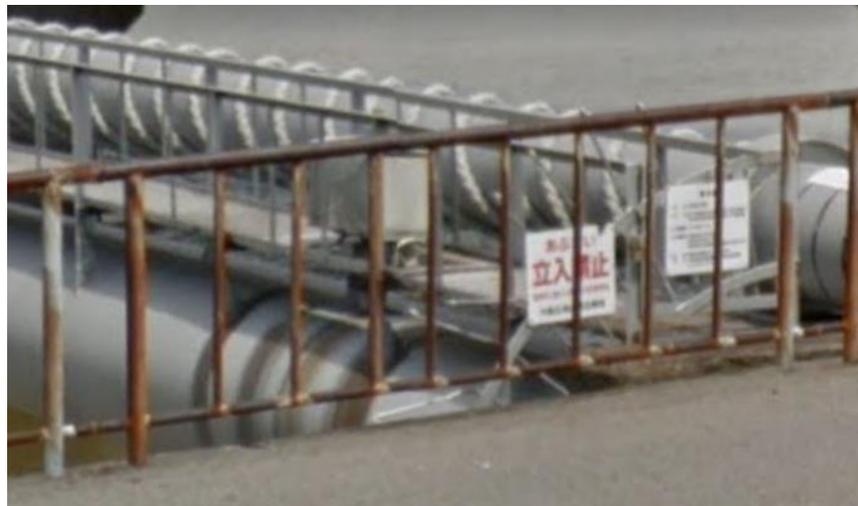
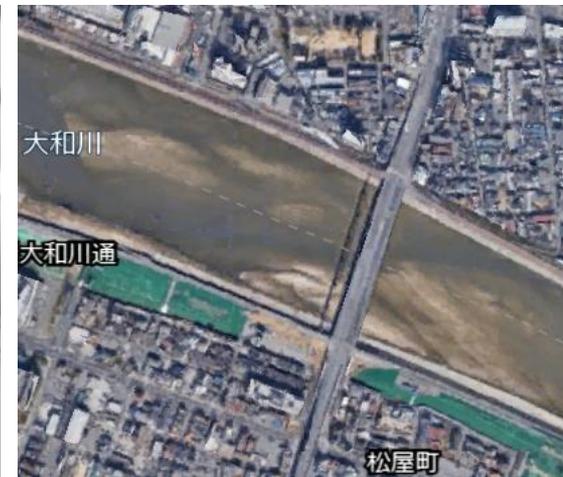
# 堺市 大和川 水管橋

錆汁

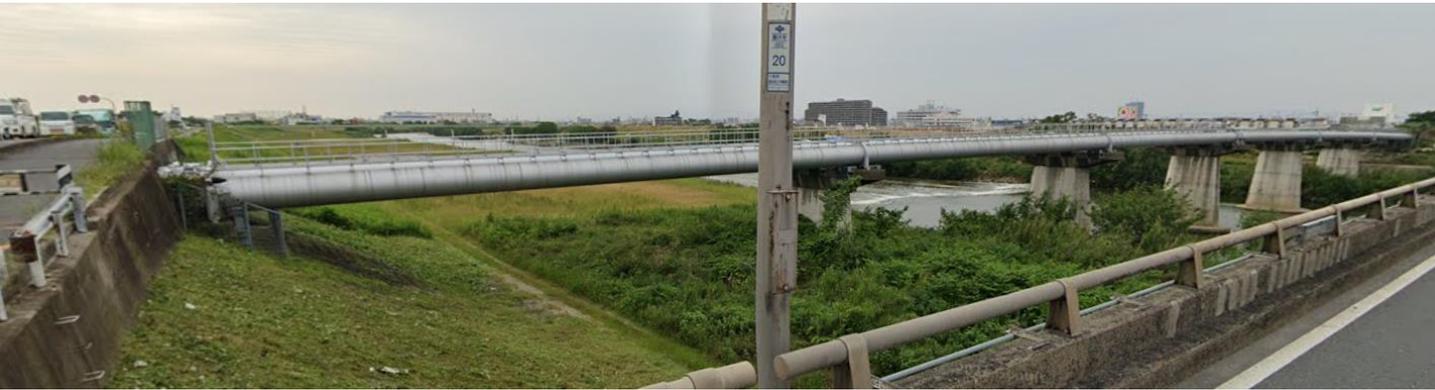
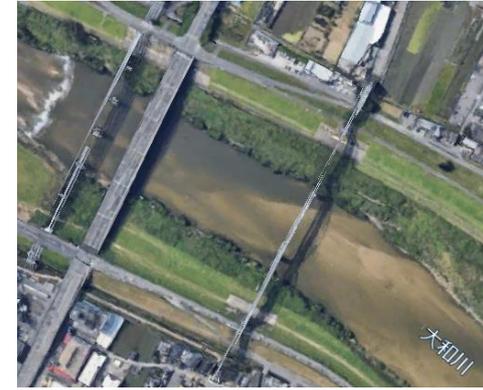
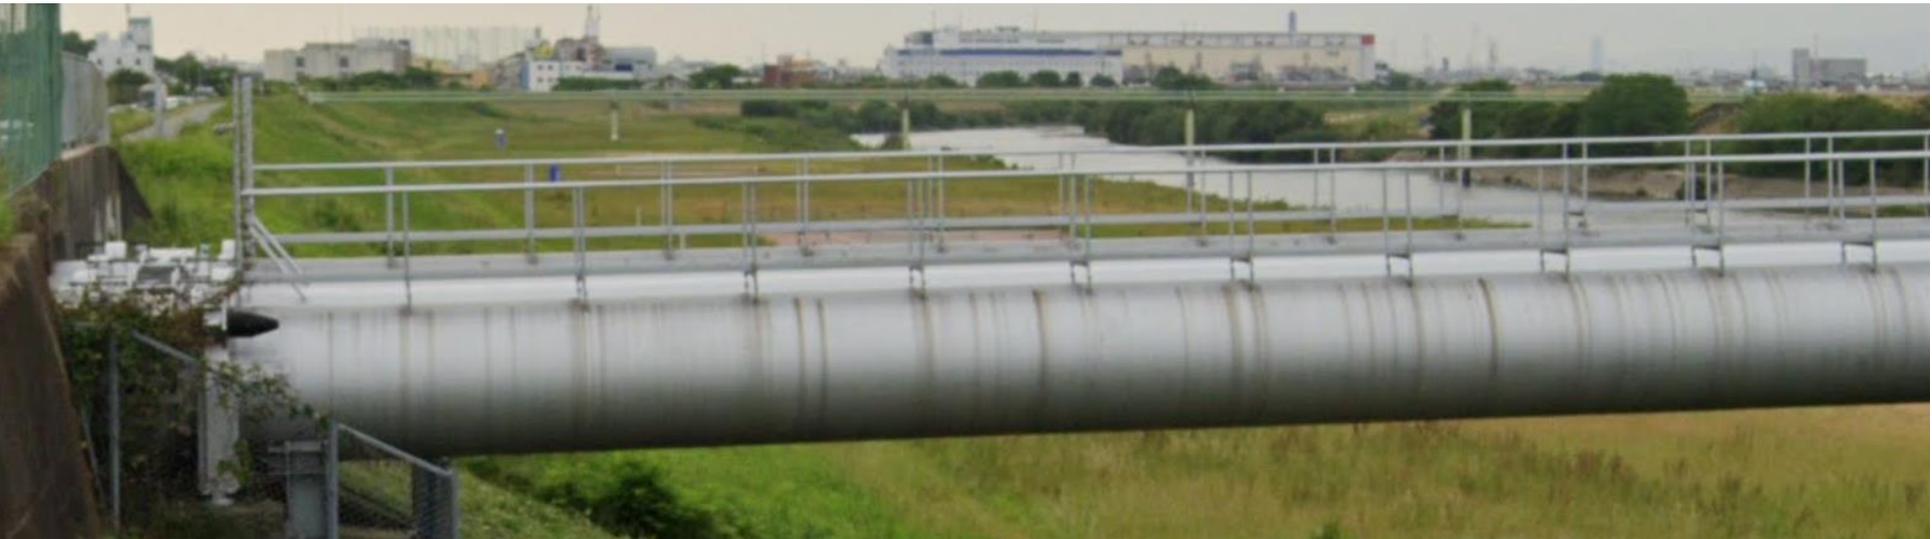
# 藤井寺 大和川 水管橋

腐食なし、錆汁

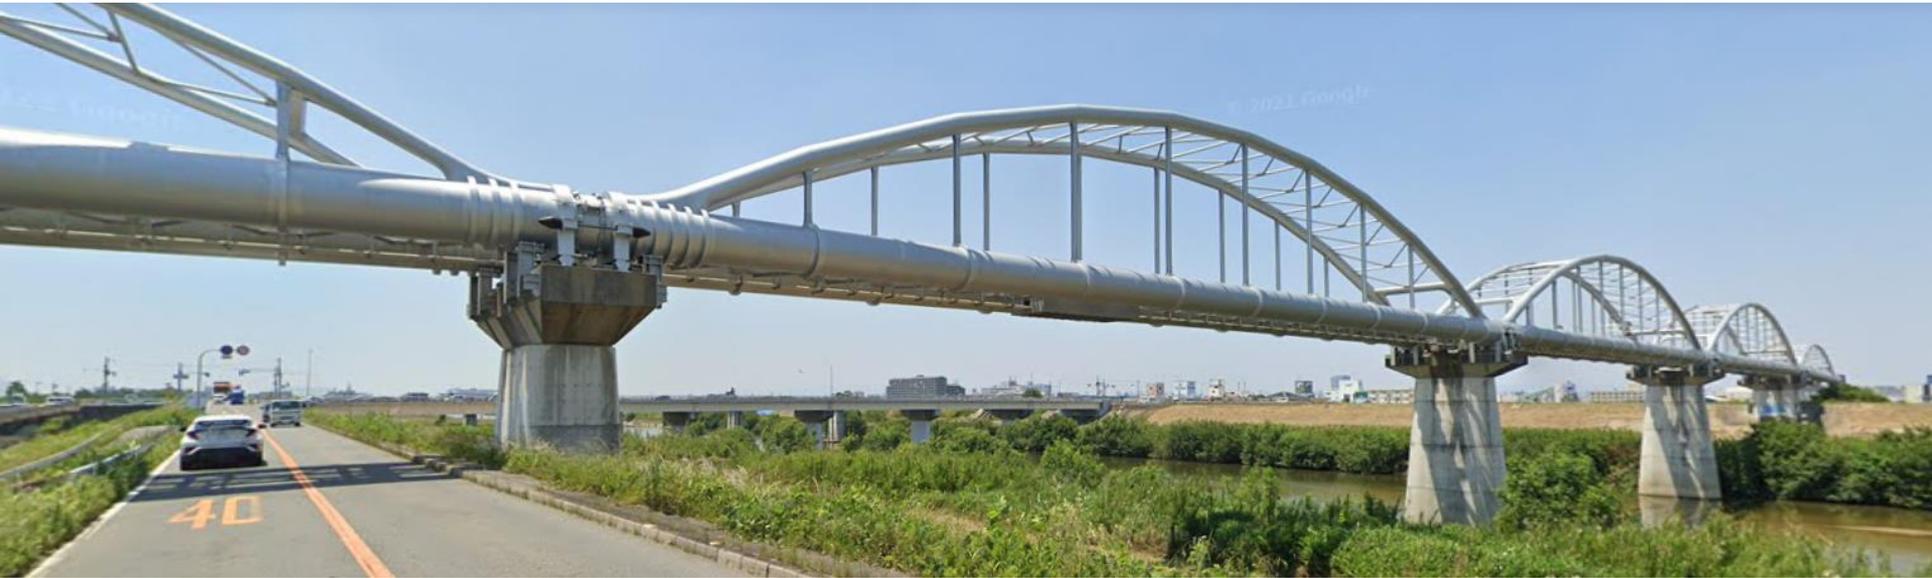
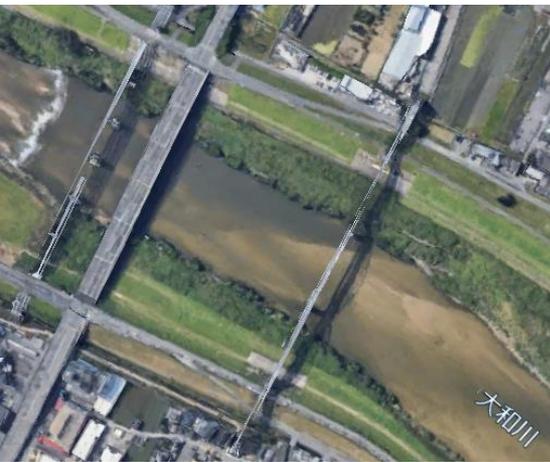
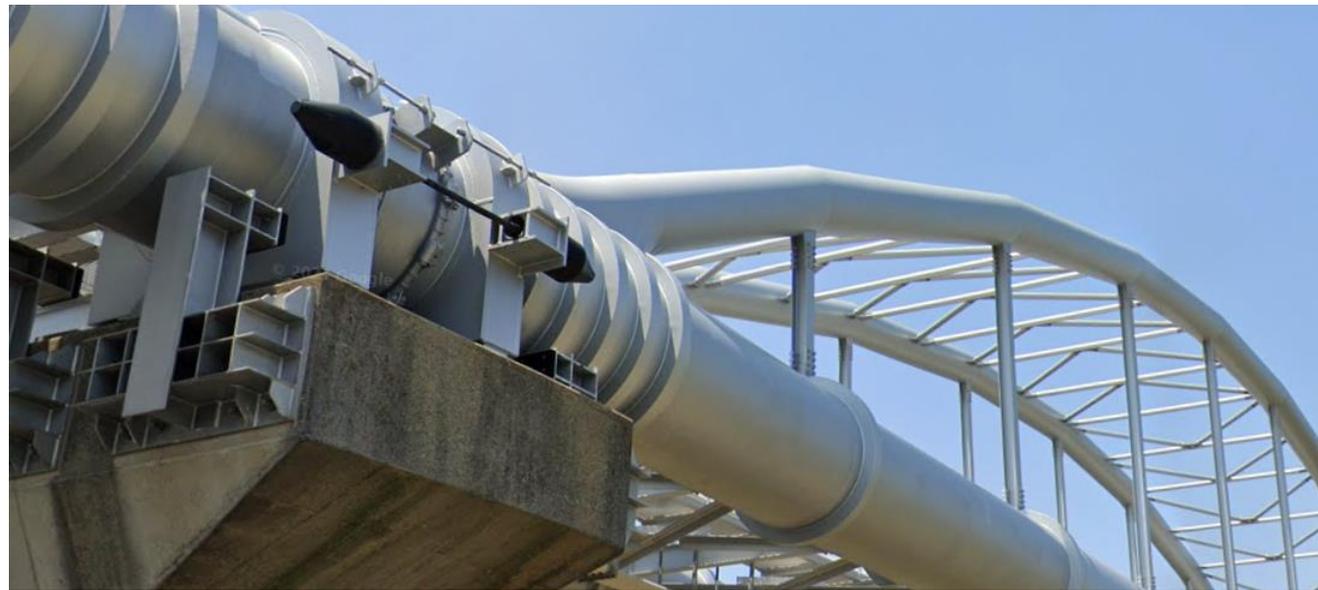
# 藤井寺 大和川 水管橋

腐食なし
