# 和歌山市六十谷水管橋の崩落事象の現地調査速報

Quick report of reconnaissance on Musota water pipeline bridge collapse

愛媛大学 大学院理工学研究科

森 伸一郎

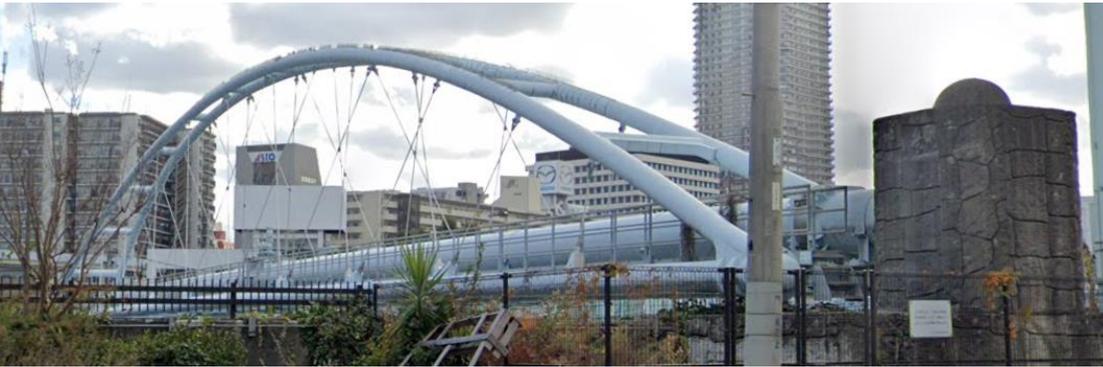
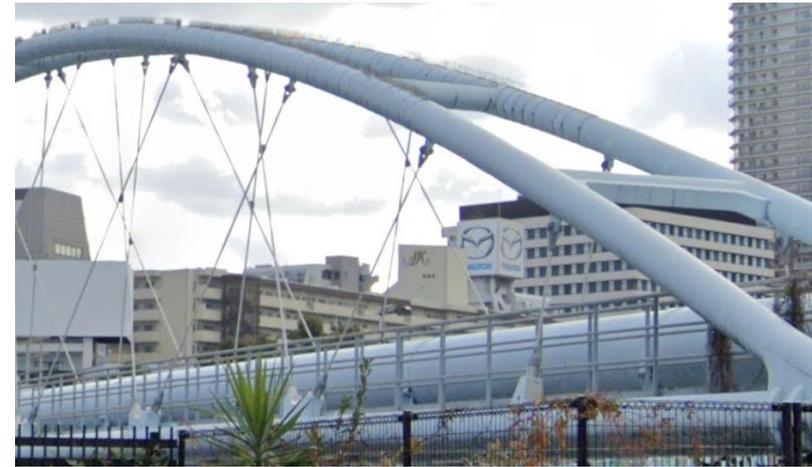
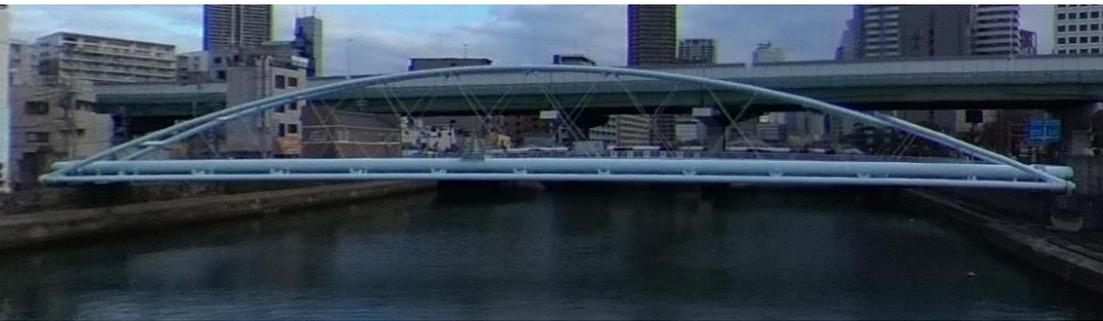
# 大阪市 堂町川 水管橋

腐食なし

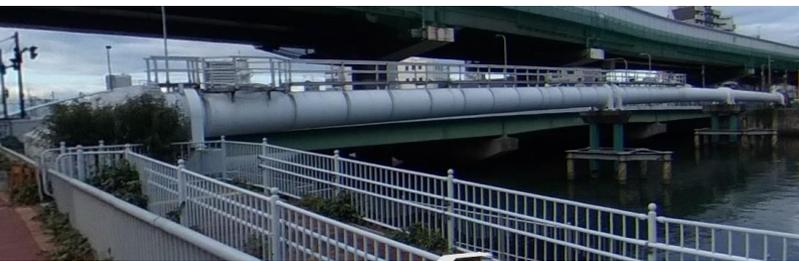
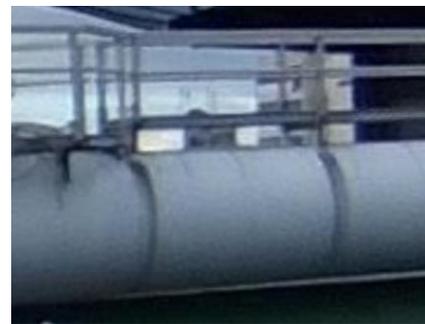
腐食なし

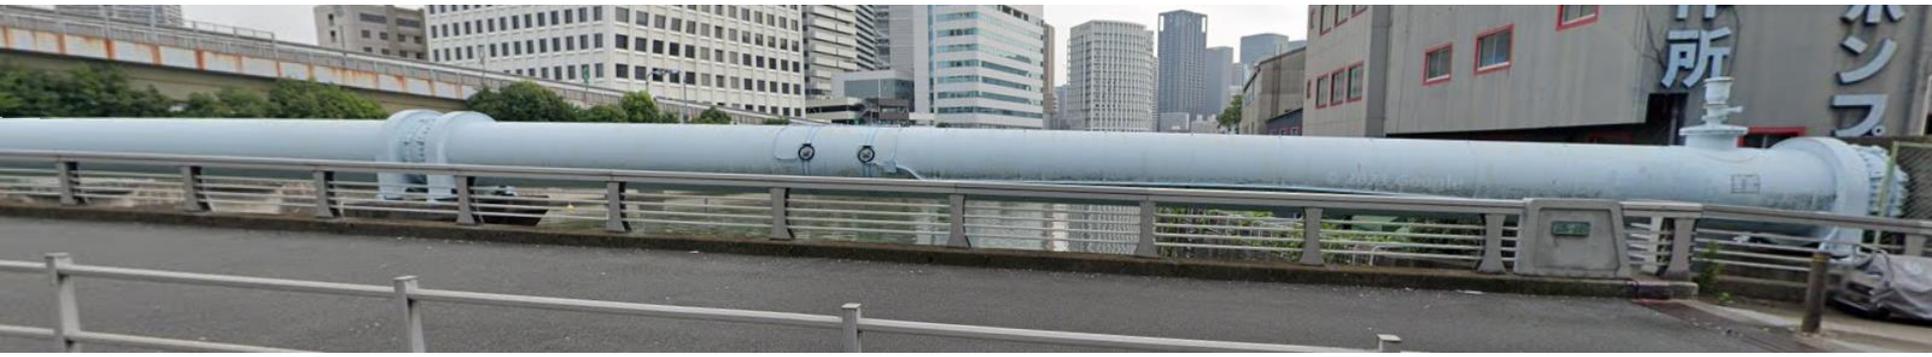
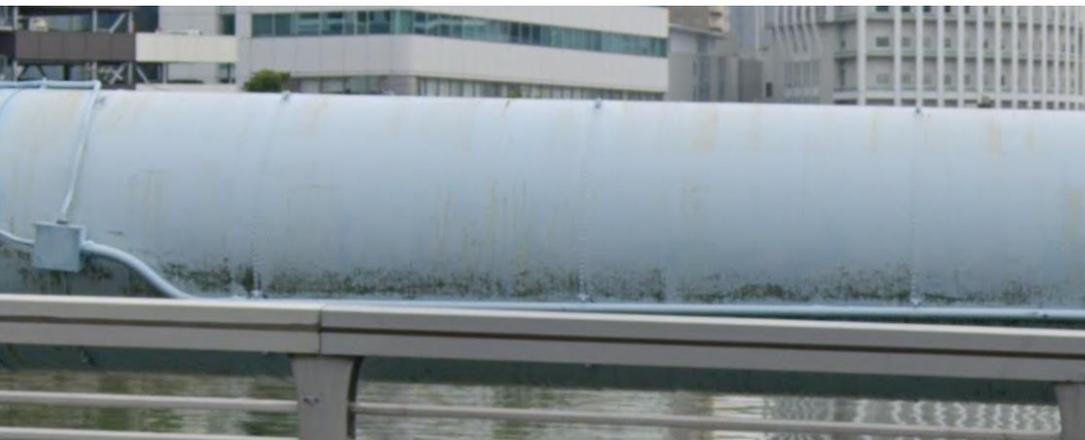
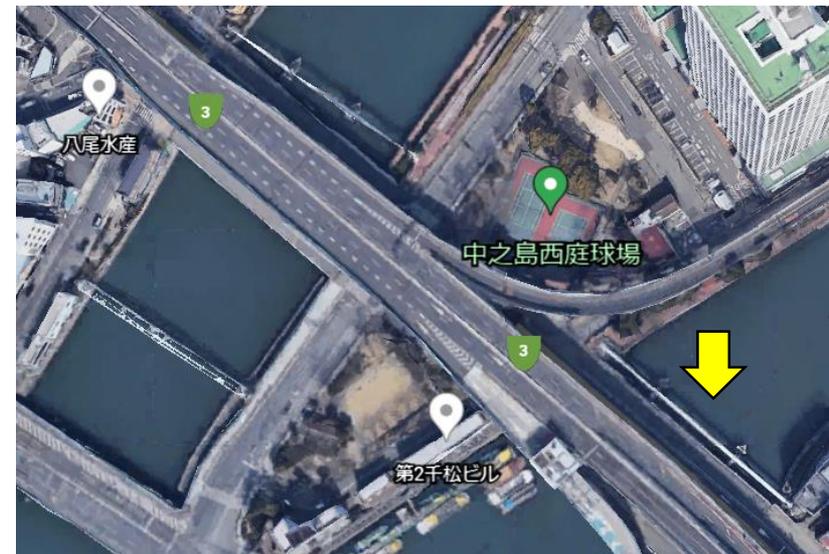
# 大阪市 土佐堀川 水管橋

腐食なし

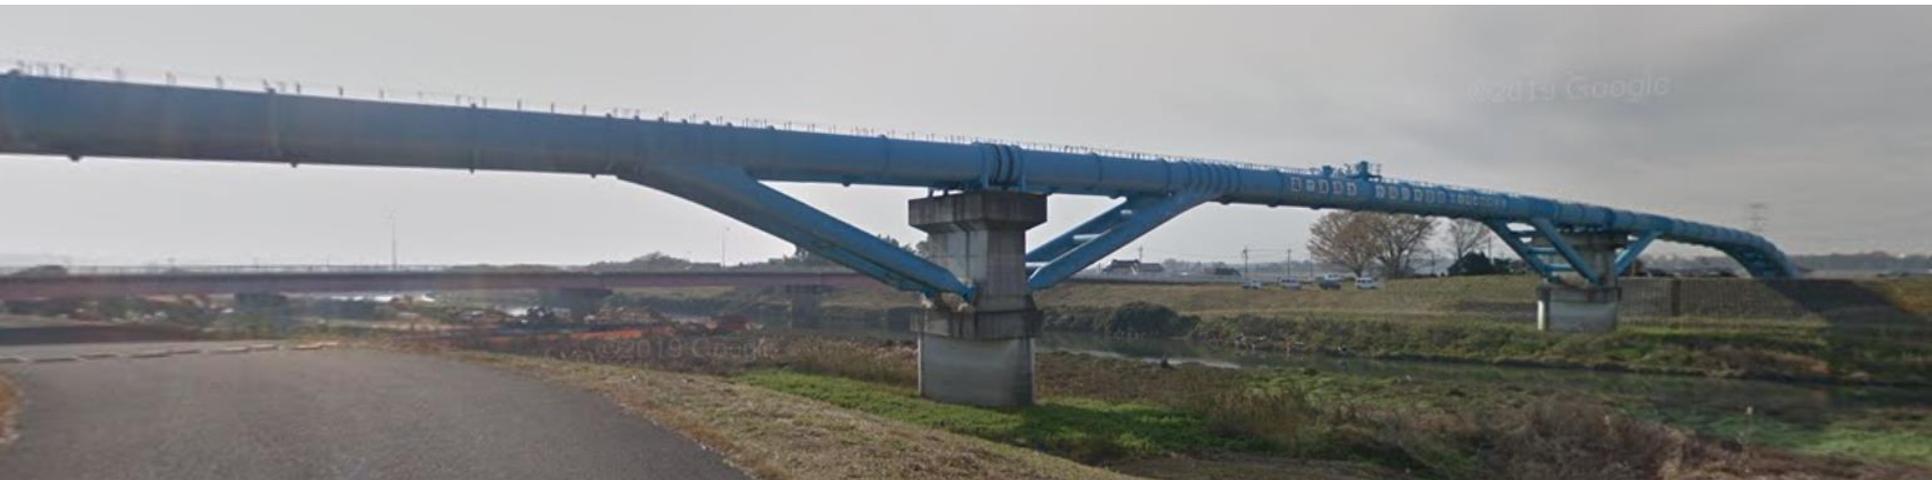
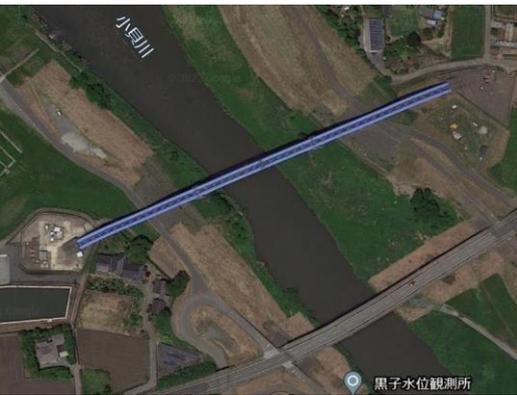
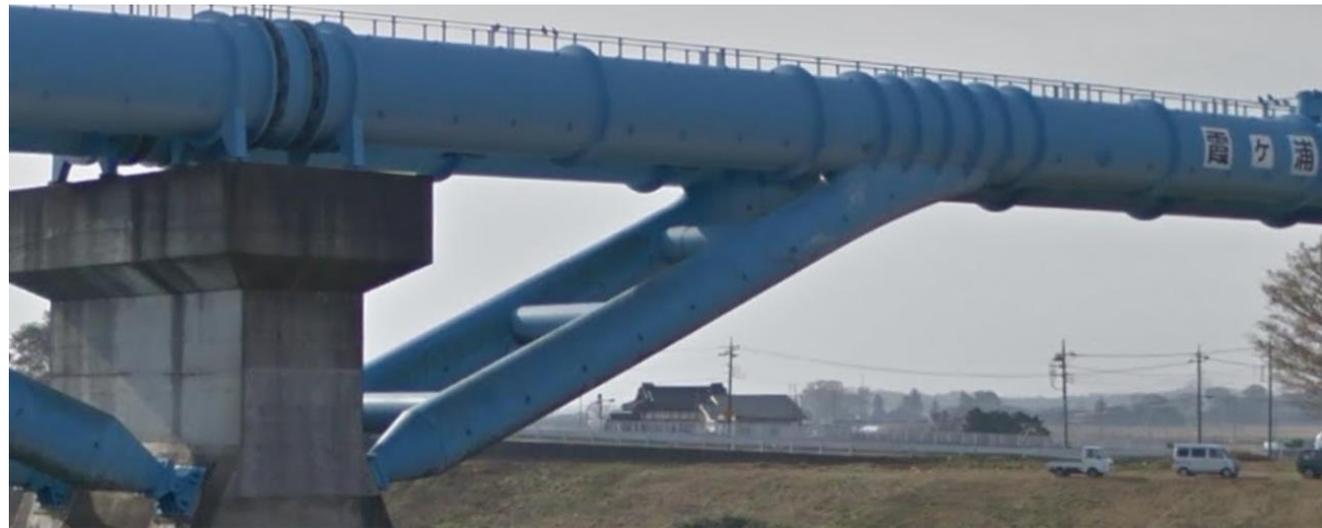
# 茨城県 小貝川 水管橋

腐食なし

珍しい構造形式

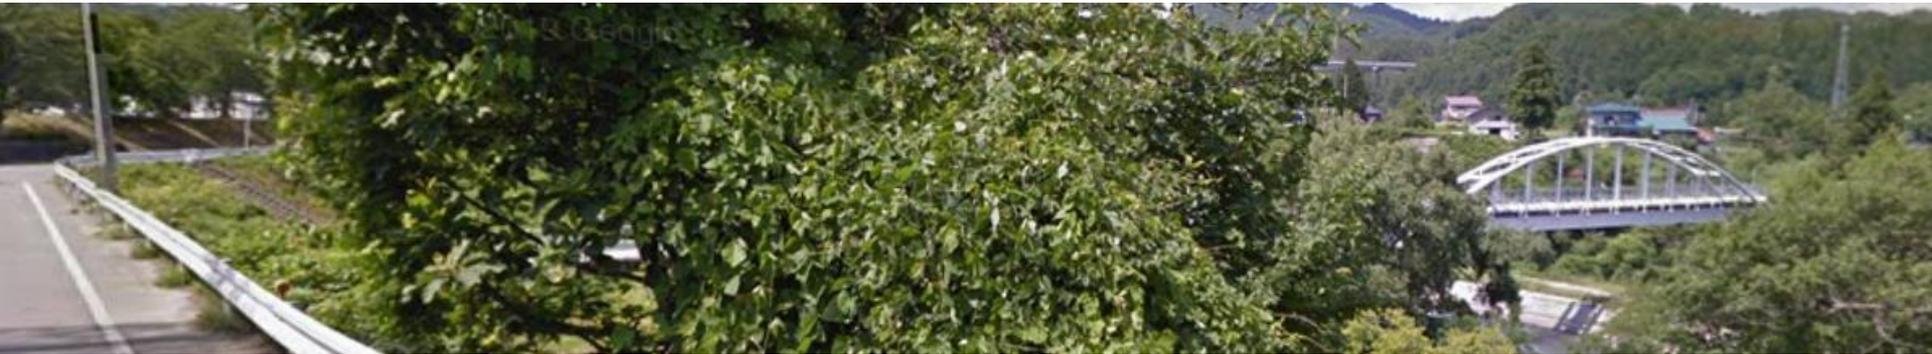
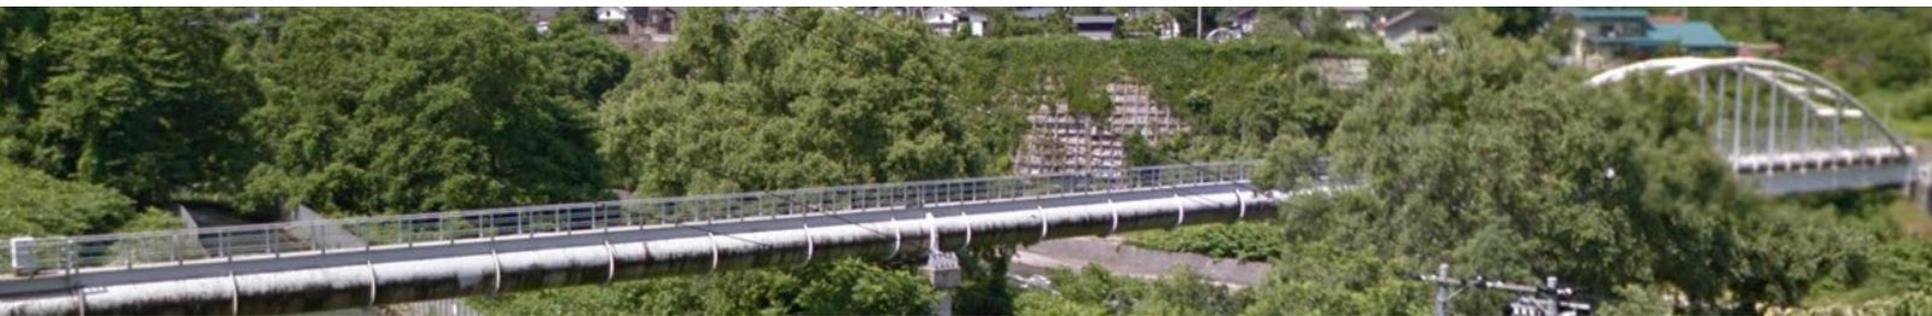
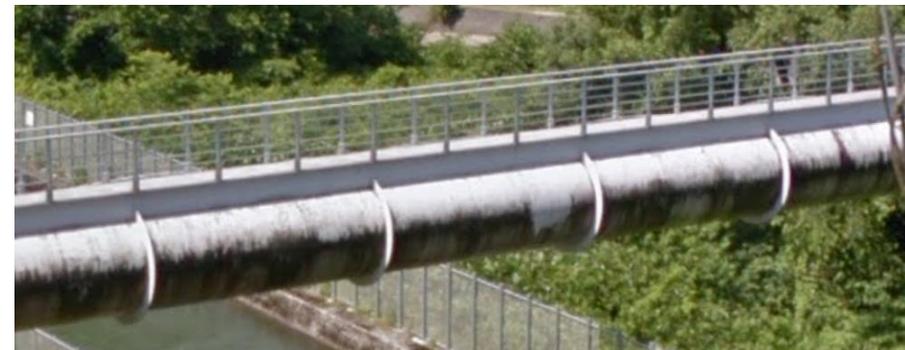
# 山形県 寒河江川水管橋(日鉄P&E)

ランガー式1径間  
 フランジ補剛式  
 腐食認知できず、側面・下面汚れ多し

珍しい構造形式

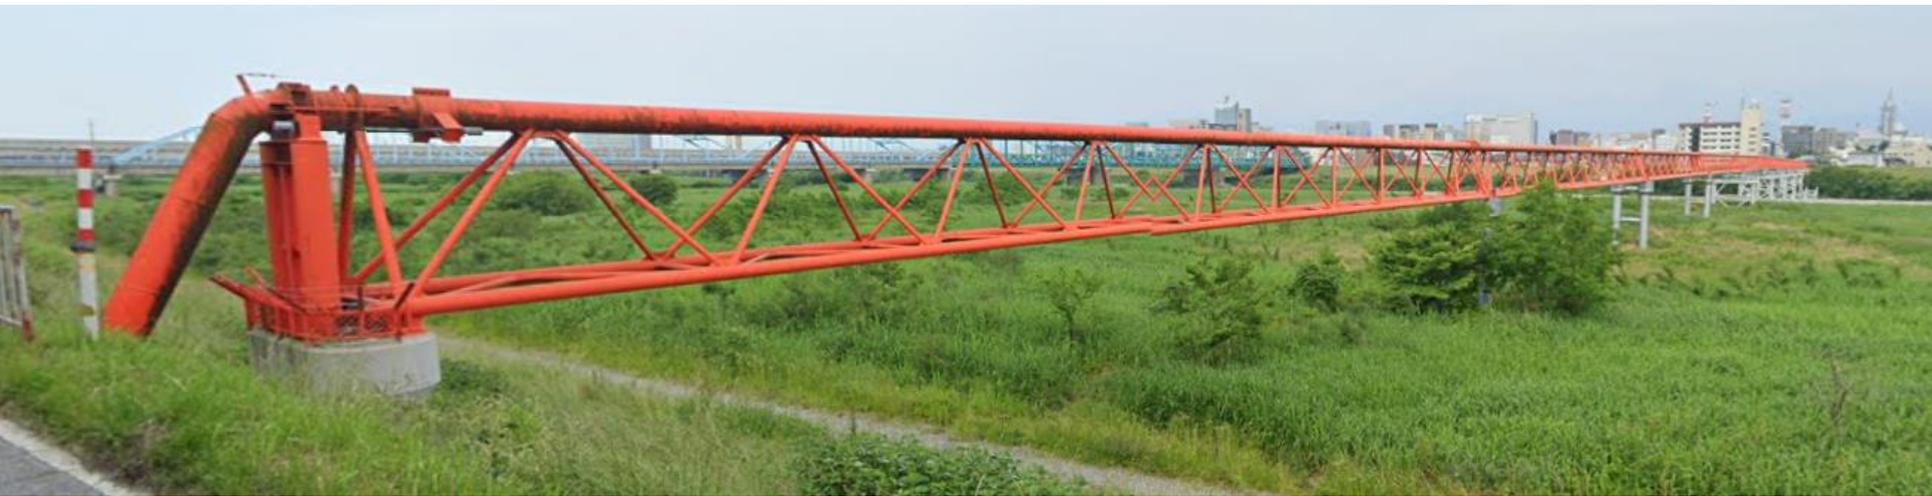
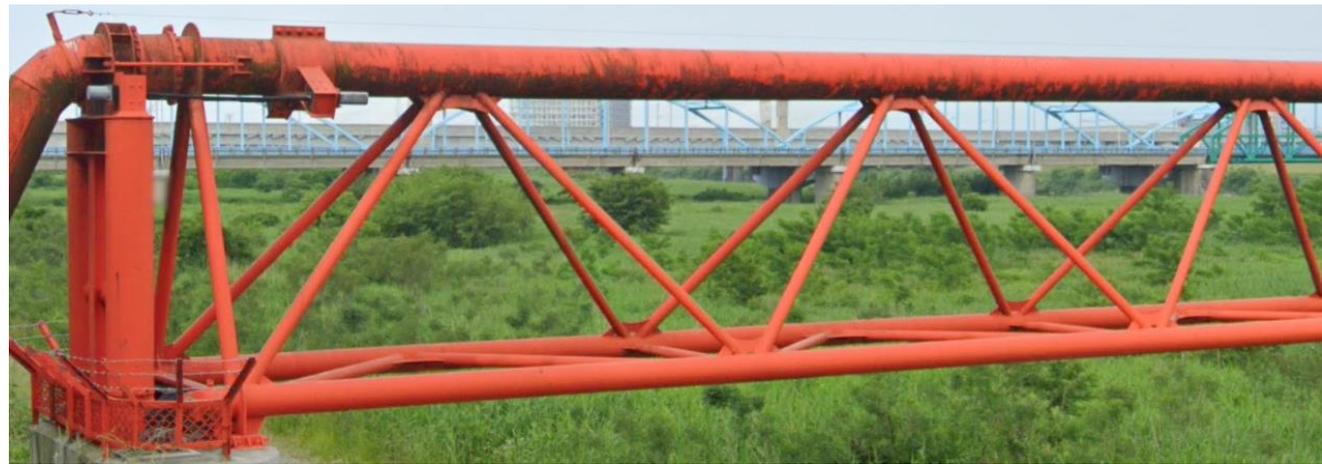
# 富山県 富山市神通川水管橋

三角形トラス補剛式8径間

腐食認知できず、側面・下面汚れ多し

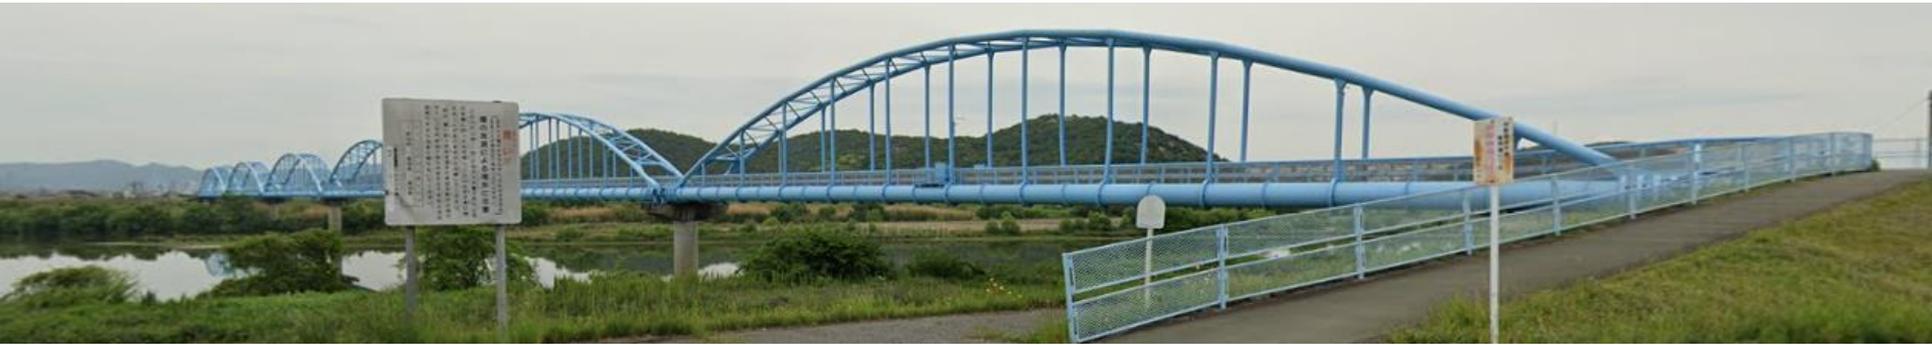
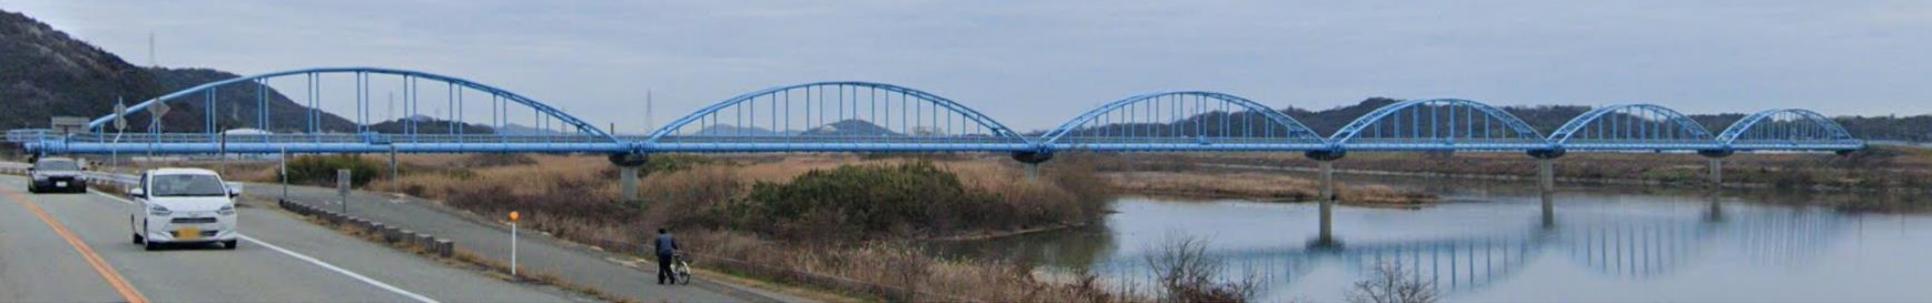
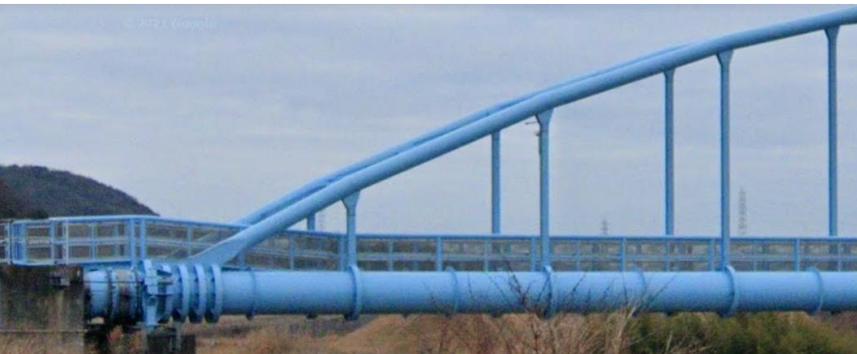
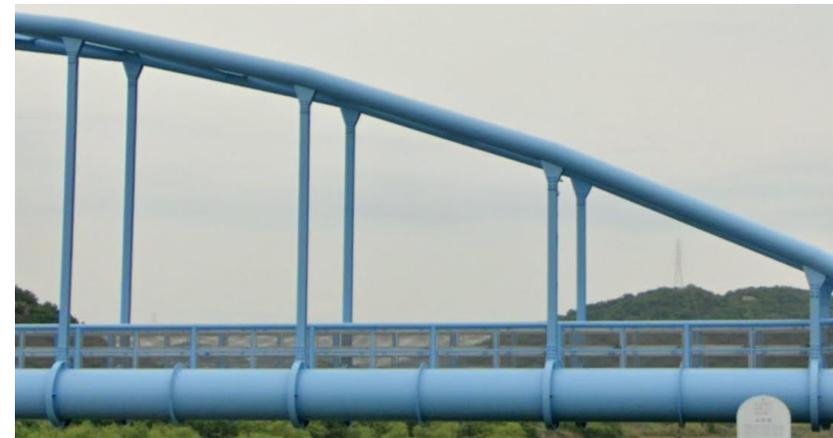
# 兵庫県 加古川市 水管橋

ランガー式6径間。錆認知できず、汚れなし。

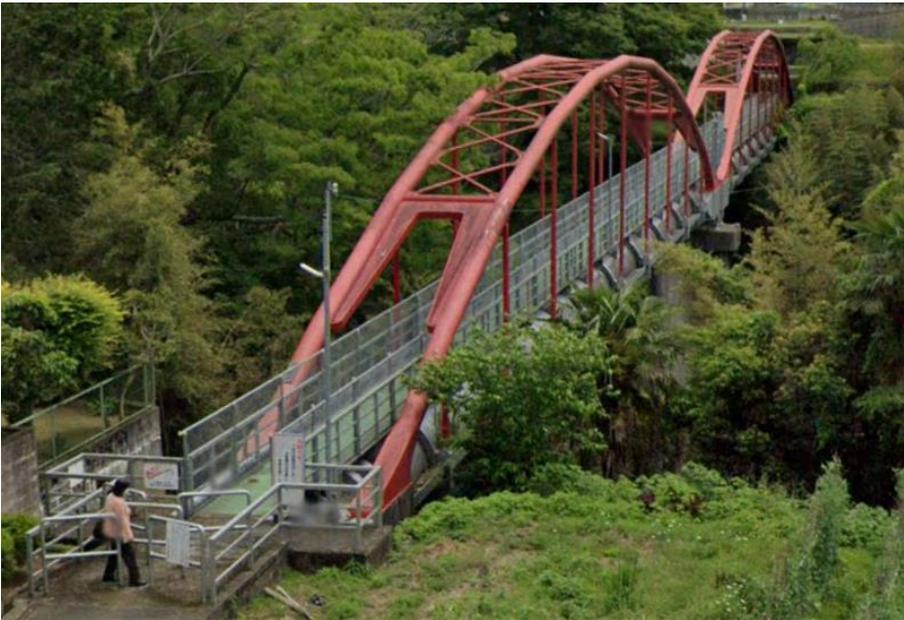
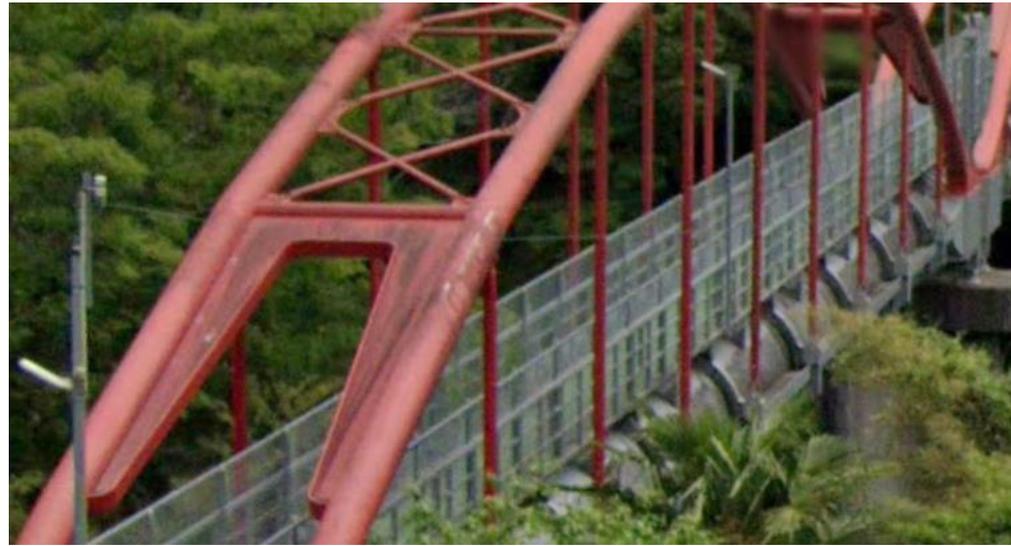
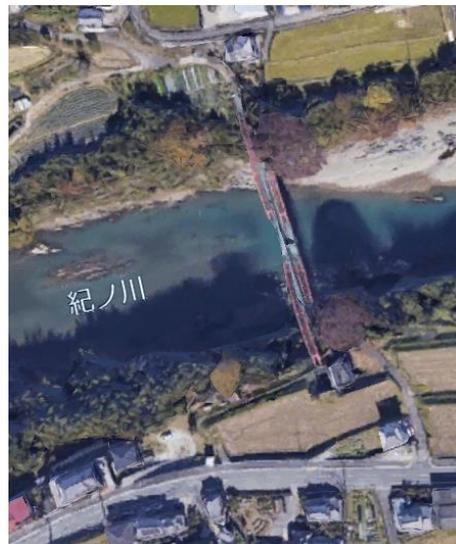
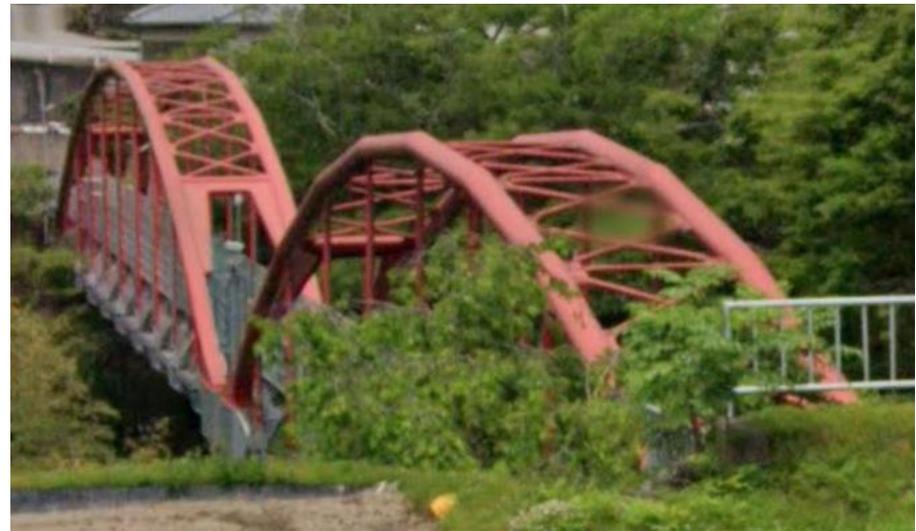
# 和歌山県 橋本市紀ノ川水管橋

ランガー式2径間。  
アーチ補剛版に錆  
あり。アーチ鋼管下  
面が汚れありそう。

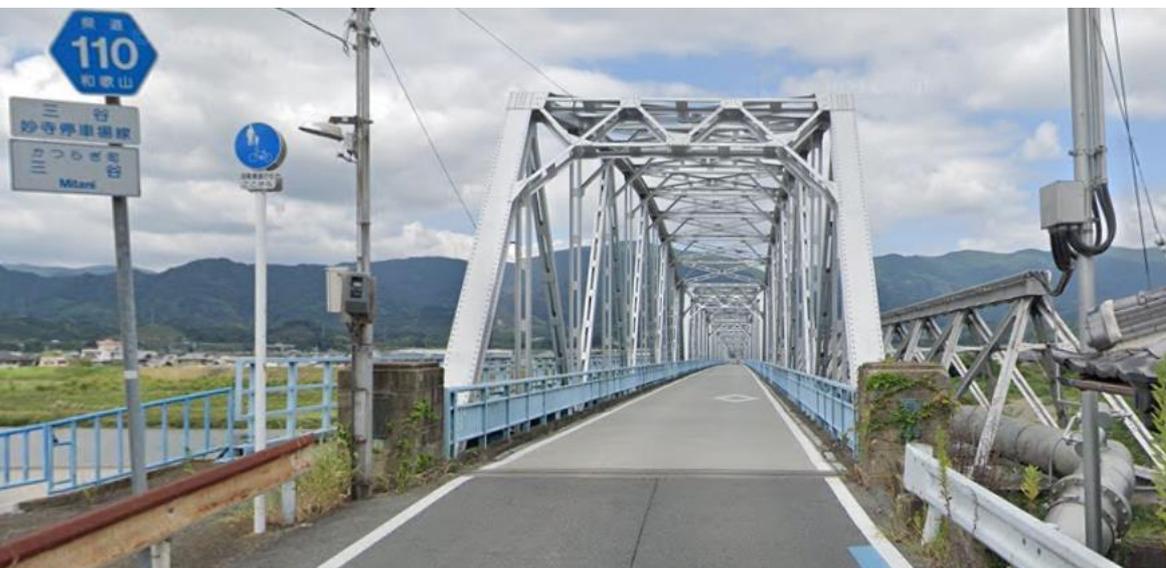
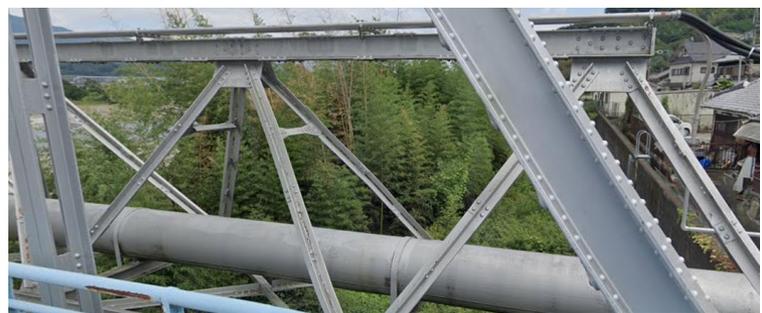
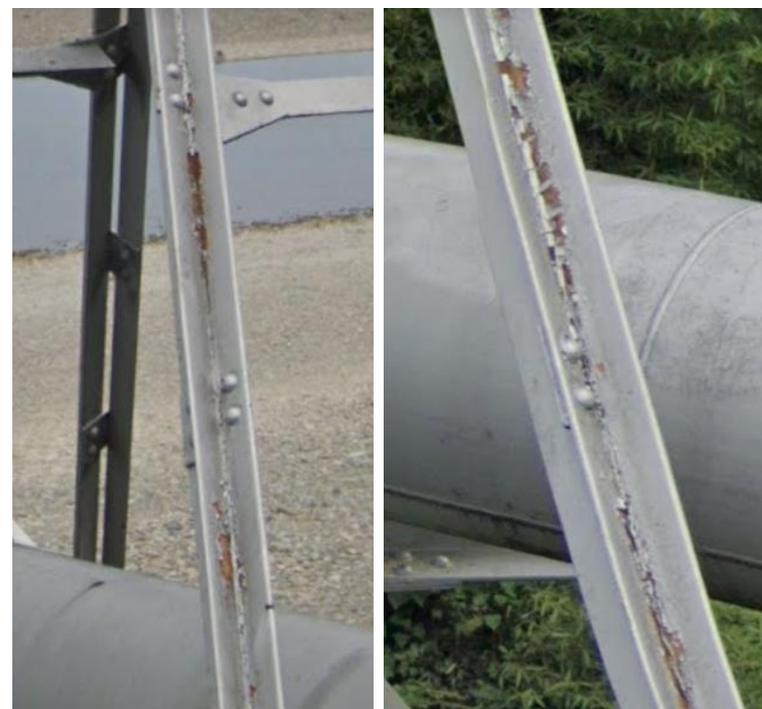
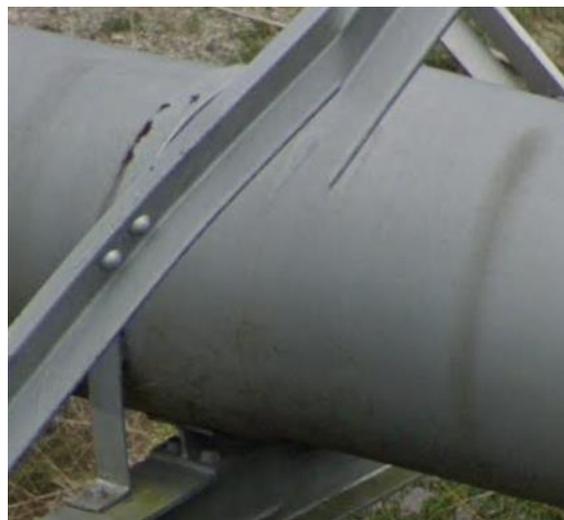
# 和歌山県 かつらぎ町紀ノ川 三谷井水管橋

道路橋6径間トラス  
橋の三谷橋の橋脚  
を利用した3弦トラス  
水管橋。

トラス斜材に錆散見  
される。送水管塗装  
は状態よし、錆は極  
一部で見られる。

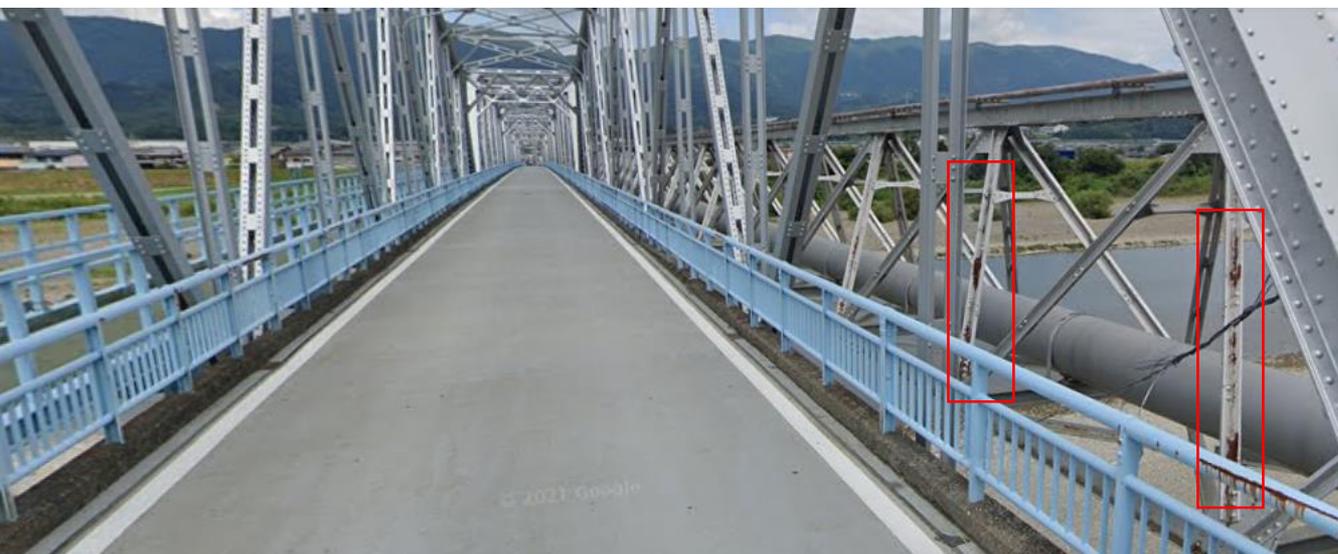
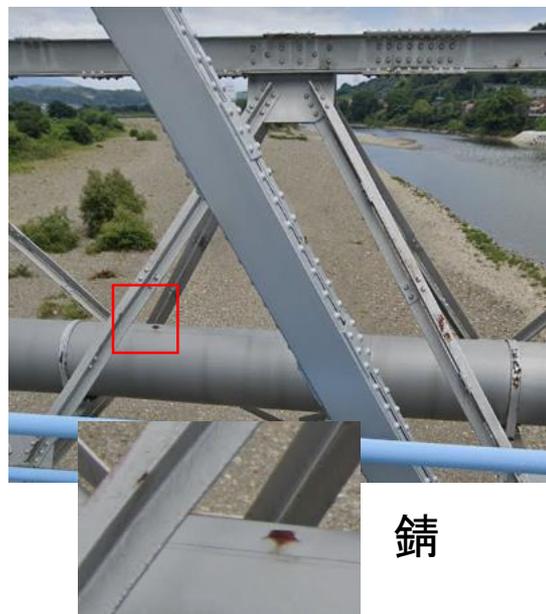
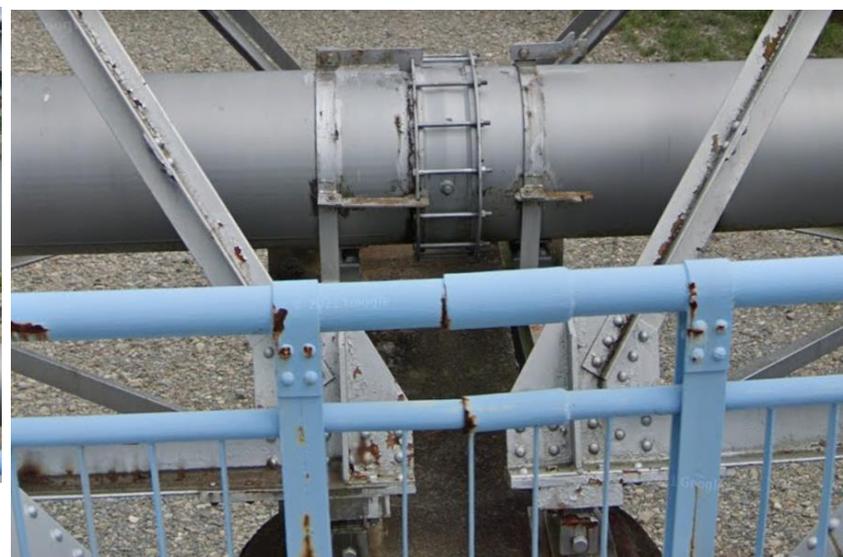
# 和歌山県 かつらぎ町紀ノ川 三谷井水管橋

道路橋6径間トラス  
橋の三谷橋の橋脚  
を利用した3弦トラス  
水管橋。

トラス斜材に錆散見  
される河道付近で  
増える。送水管塗装  
は状態良し、錆は極  
一部で見られる。

錆

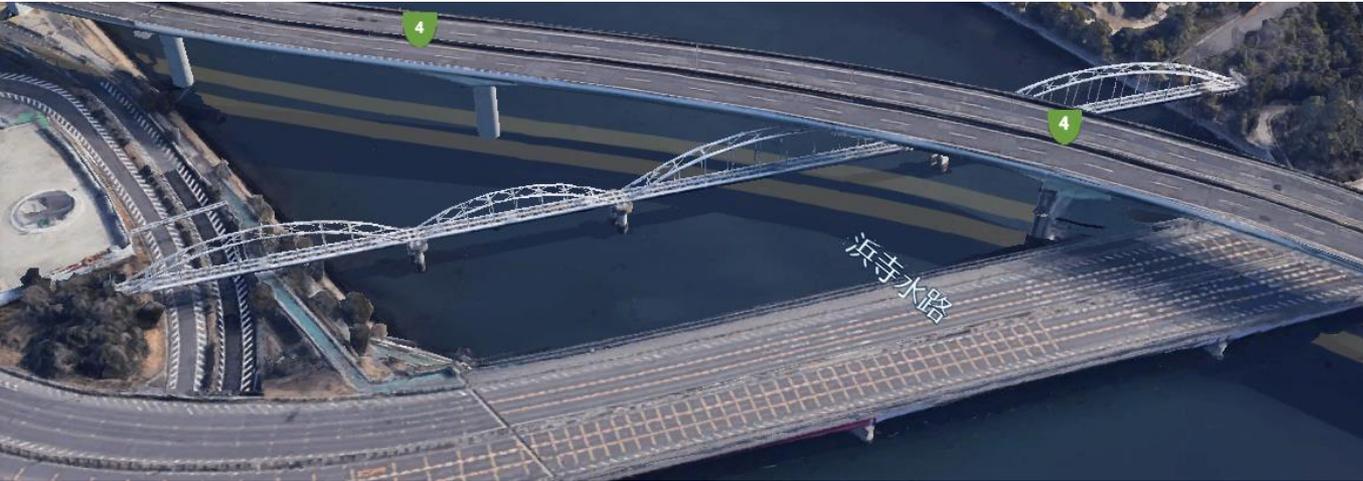
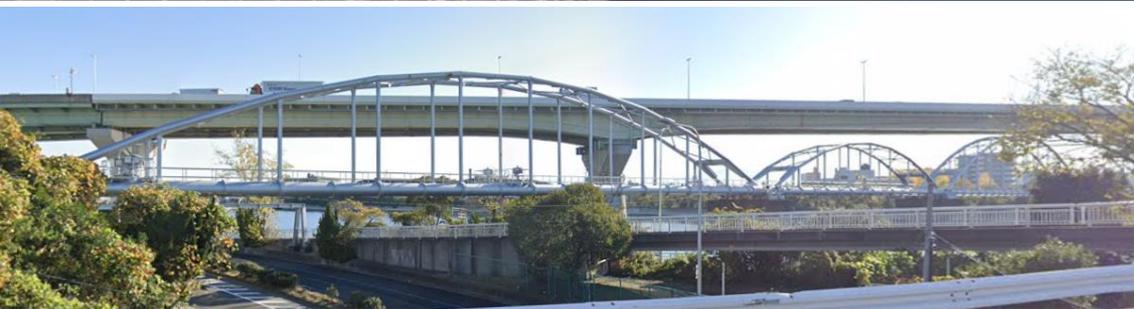
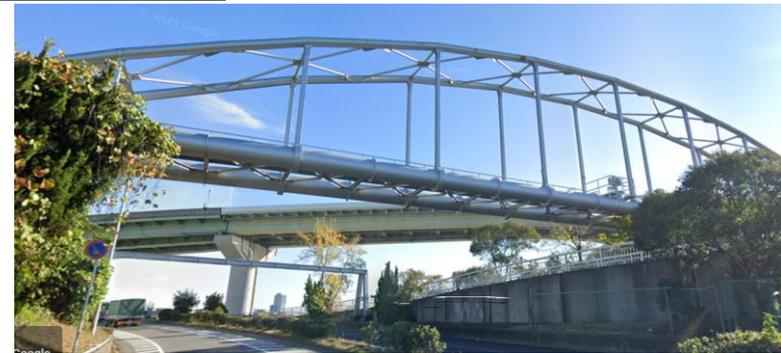
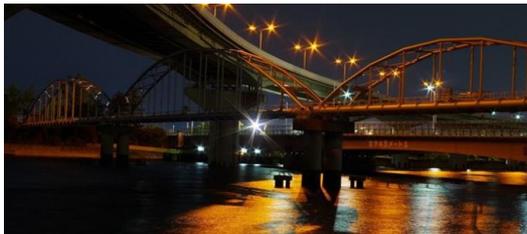
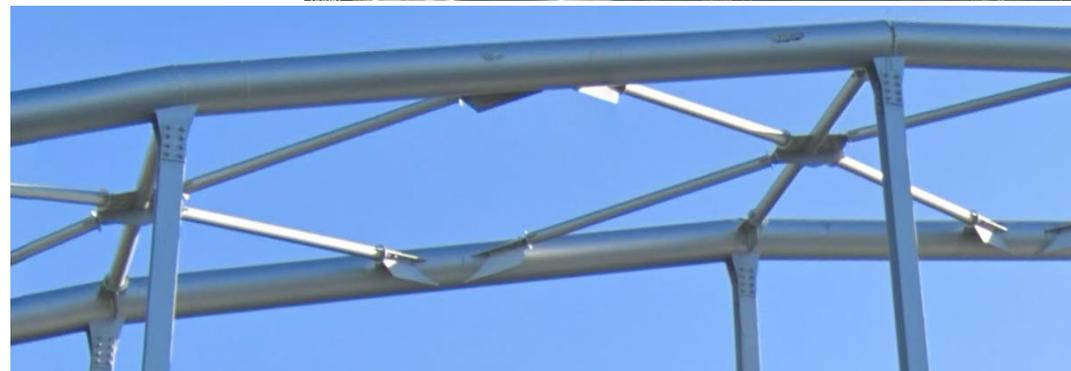
# 高石水管橋 seen in Google Earth

美しい。見事。

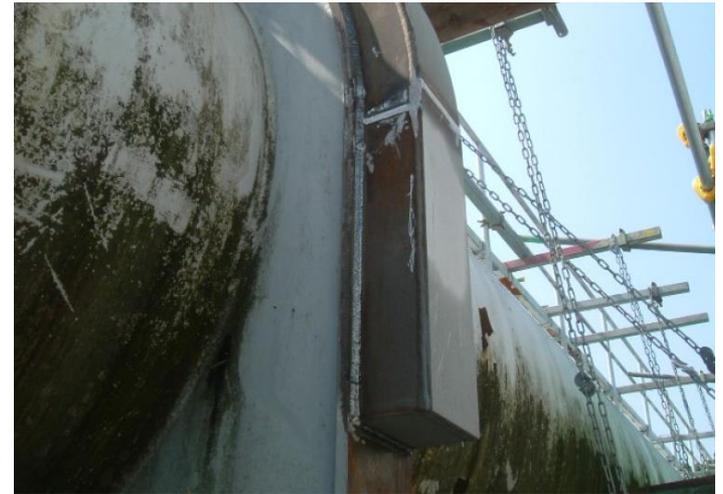
三重用水事業

第2水管橋(耐震補強工事着工前)  
加筆(水管側面に錆が散在する)
